523Li FRM 脚部空间模块电动车窗初始化

实测车型：2011 年款华晨宝马 523Li，VIN 码:LBVFP3900BSE3****, 如下图：

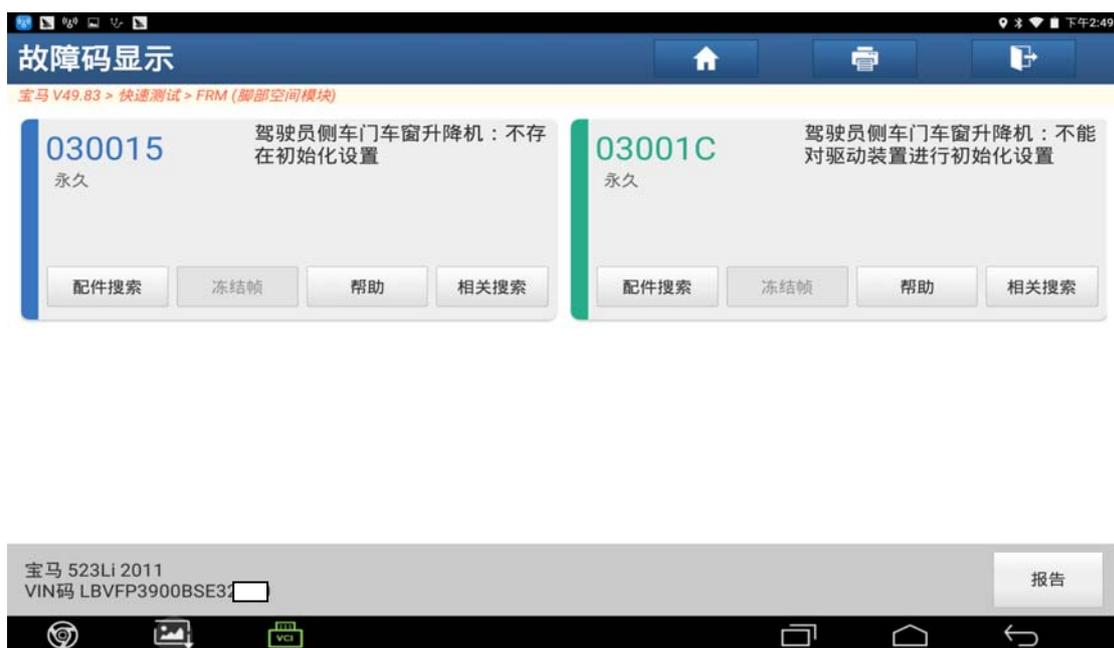
FRM（脚部空间模块）报故障码“030015 驾驶员侧车门车窗升降机：不存在初始化设置，03001C 驾驶员侧车门升降机：不能对驱动装置进行初始化设置”清除故障码清除不掉，如下图：
