# 2014年宝马 530Li 电动助力转向系统编程

实测车型：2014年宝马 530Li，VIN 码：LBV5S5108ESG7\*\*\*\*，如下图；

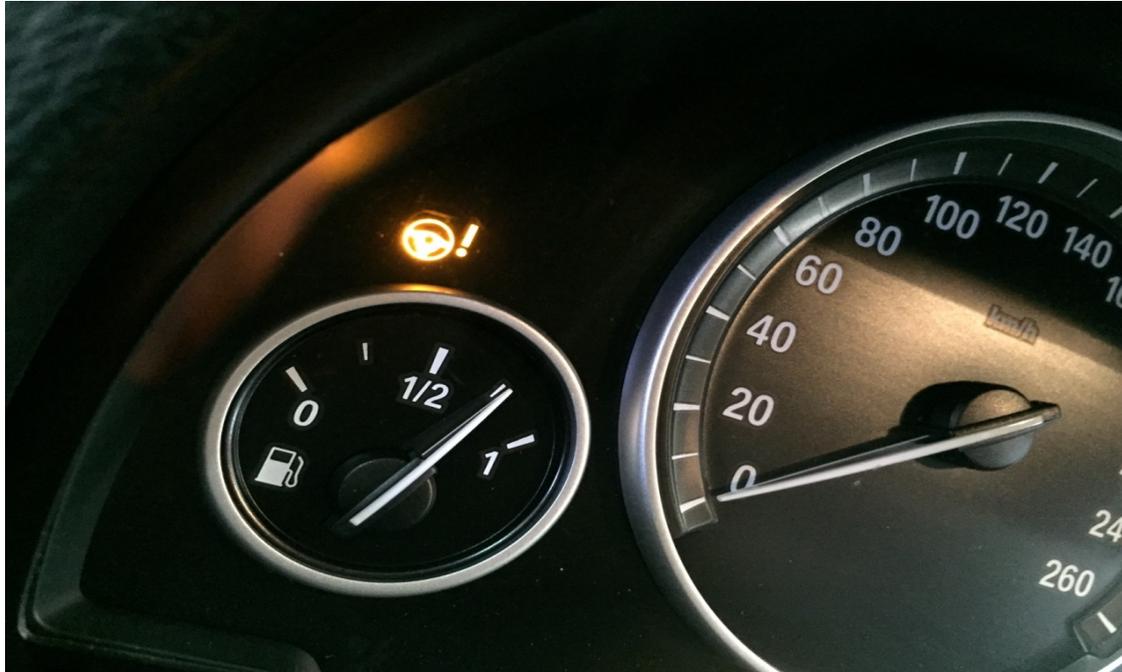
**故障描述：** 仪表助力转向灯亮，如下图；

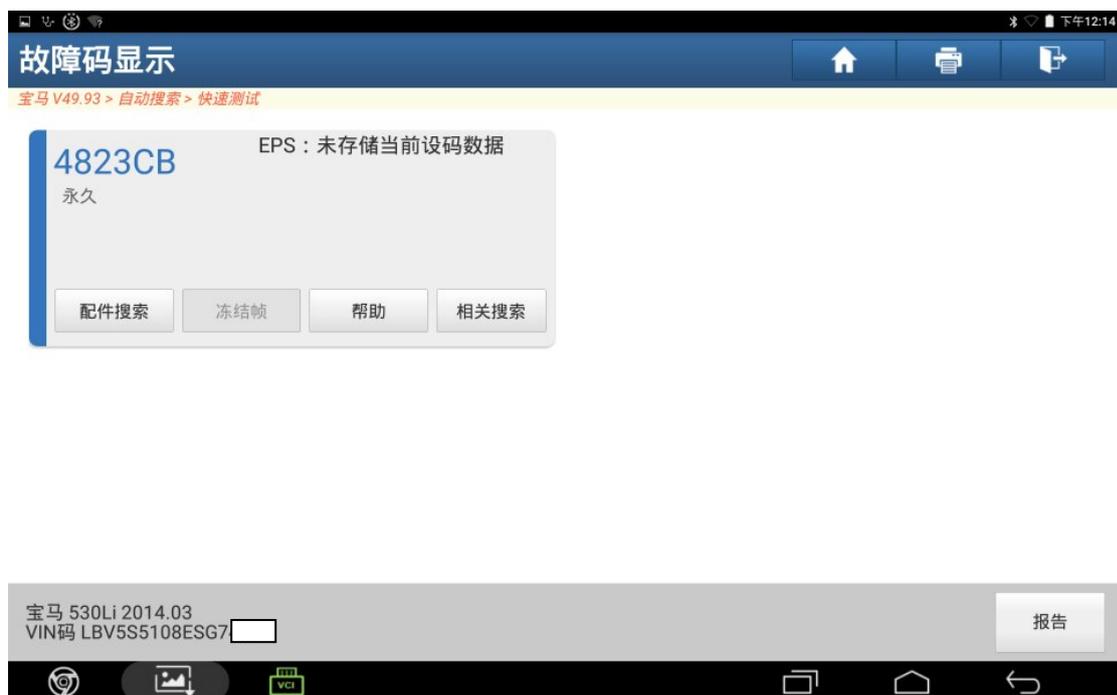
图 1

1). 故障码为“4823CB EPS：未存储当前设码数据”，如图 1；

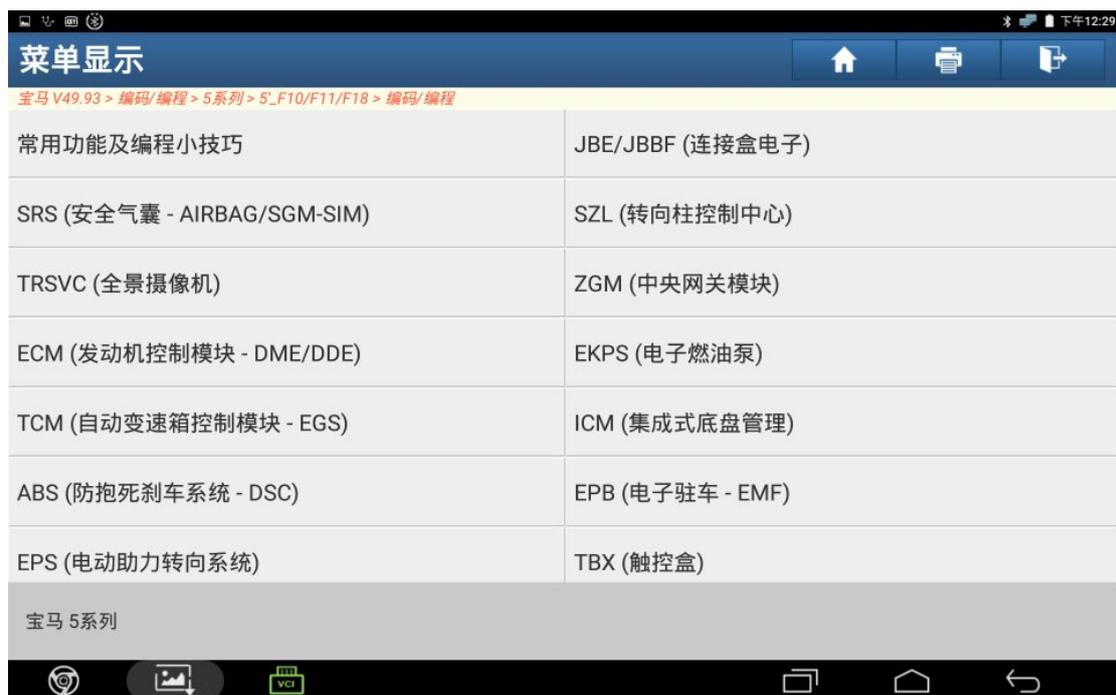
图 14

14). 此车更换了助力转向单元, 选择“EPS (电动助力转向系统)”, 如图 14;

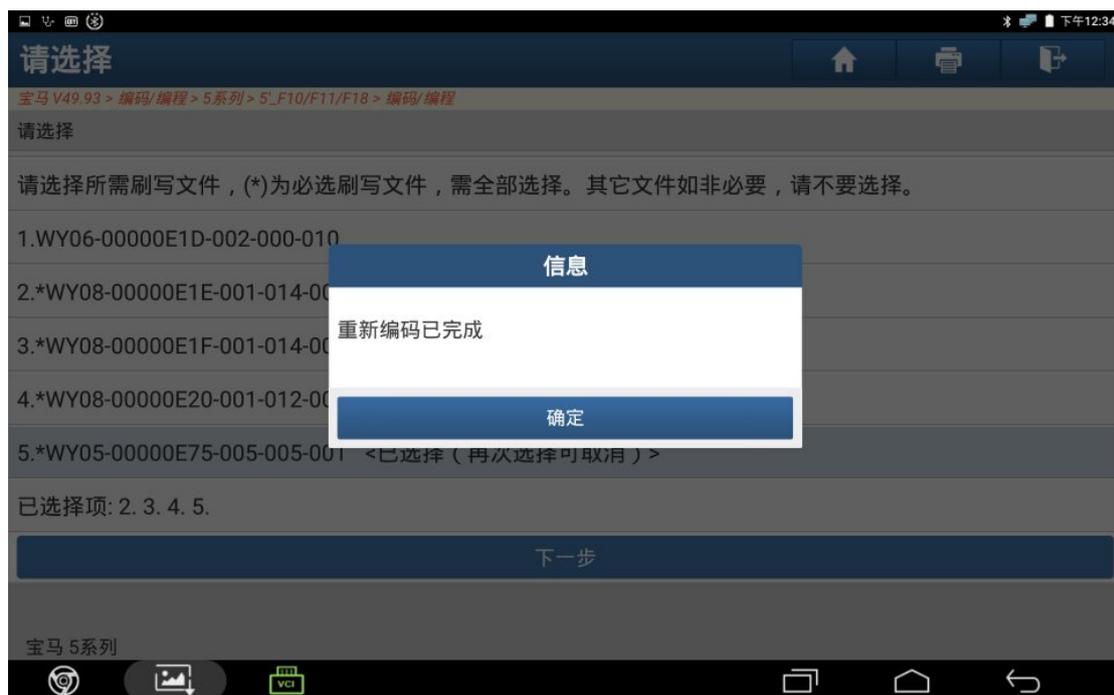
图 30

30). 重新编码已完成, 如图 30;

31). 编程设码完成后, 故障码为“4823EA, EPS 控制单元: 极限位置未反应”, 解决方法详见下篇文档。
