# 2012 年奥迪 Q5 变道辅助系统在线编程

**实测车型:** 奥迪 Q5, VIN 码: LFV3B28R2C305\*\*\*\*。

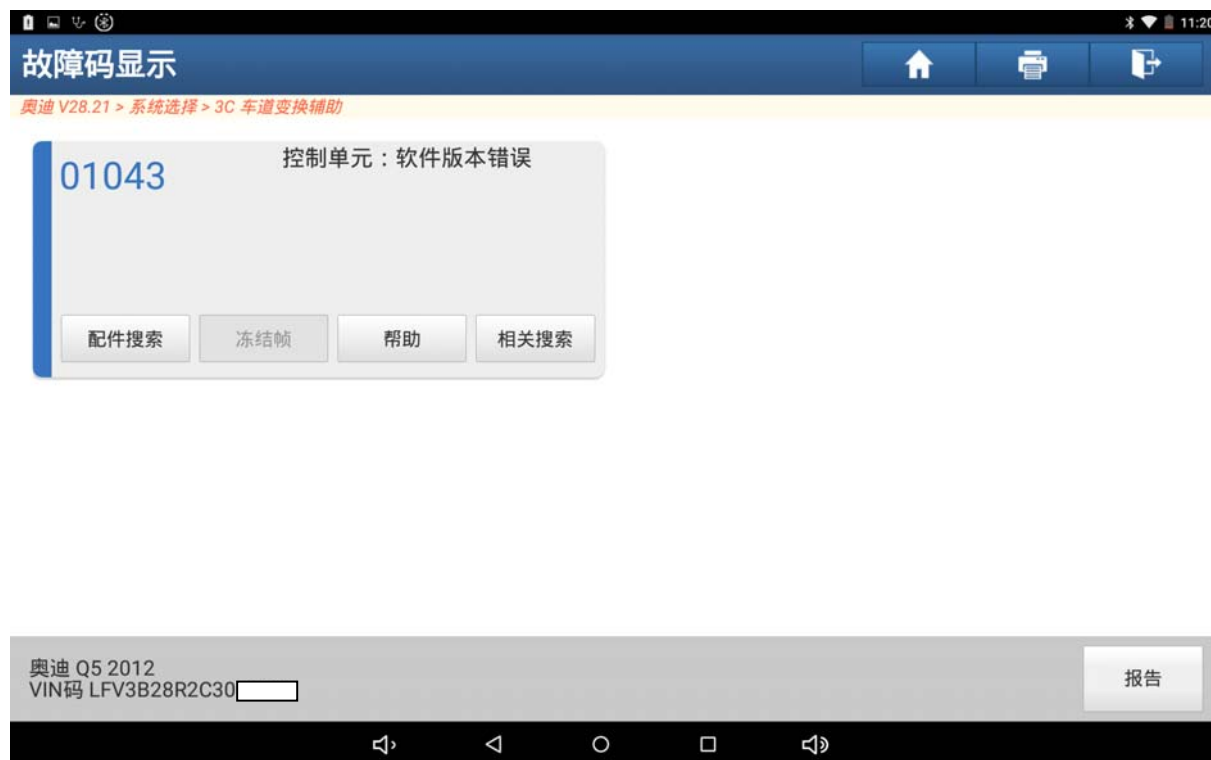
车辆配备变道辅助系统, 更换了二手变道辅助模块, 其零件号和版本号与原车的不匹配, 原车的零件号及版本是 8R0907566A、0040, 更换的零件号及版本是 8R0907566、0060; 更换后出现“01043 控制单元: 软件版本错误”的故障码, 见下图。变道辅助模块无法启用, 需要执行在线编程功能。

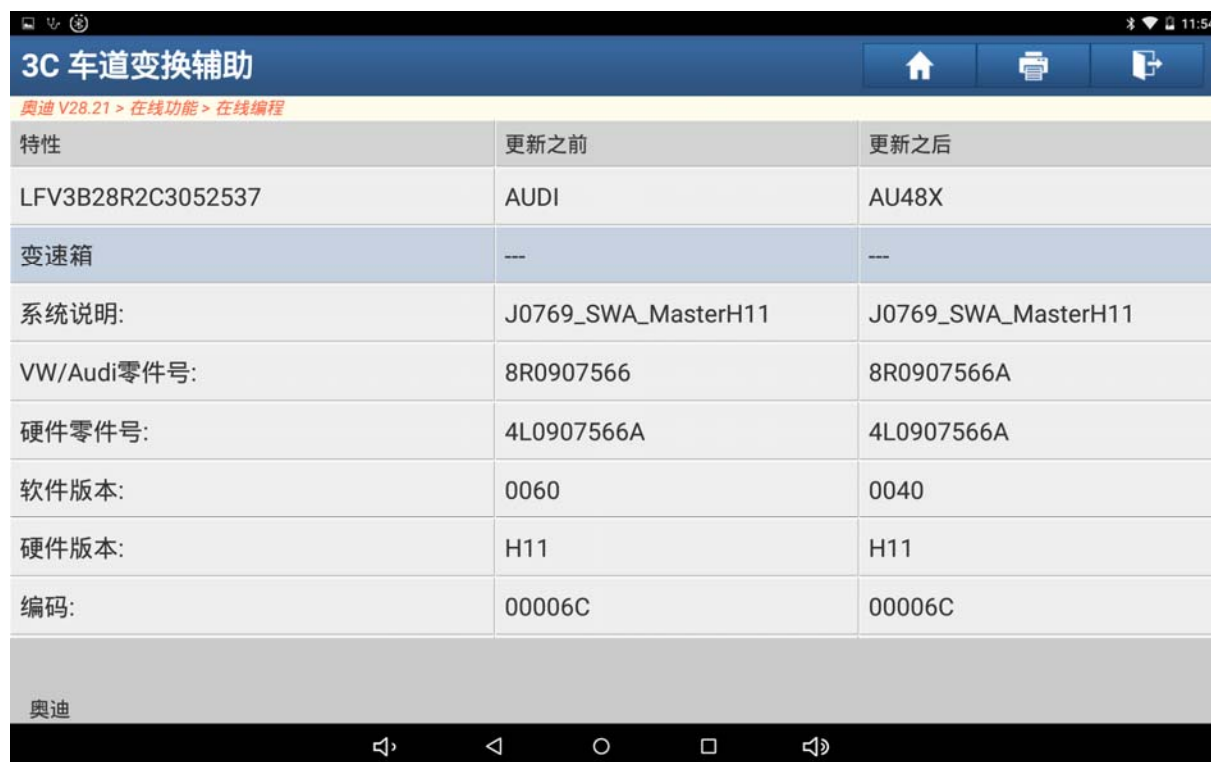
图 22

20). 显示更新前后的版本信息，如图 22

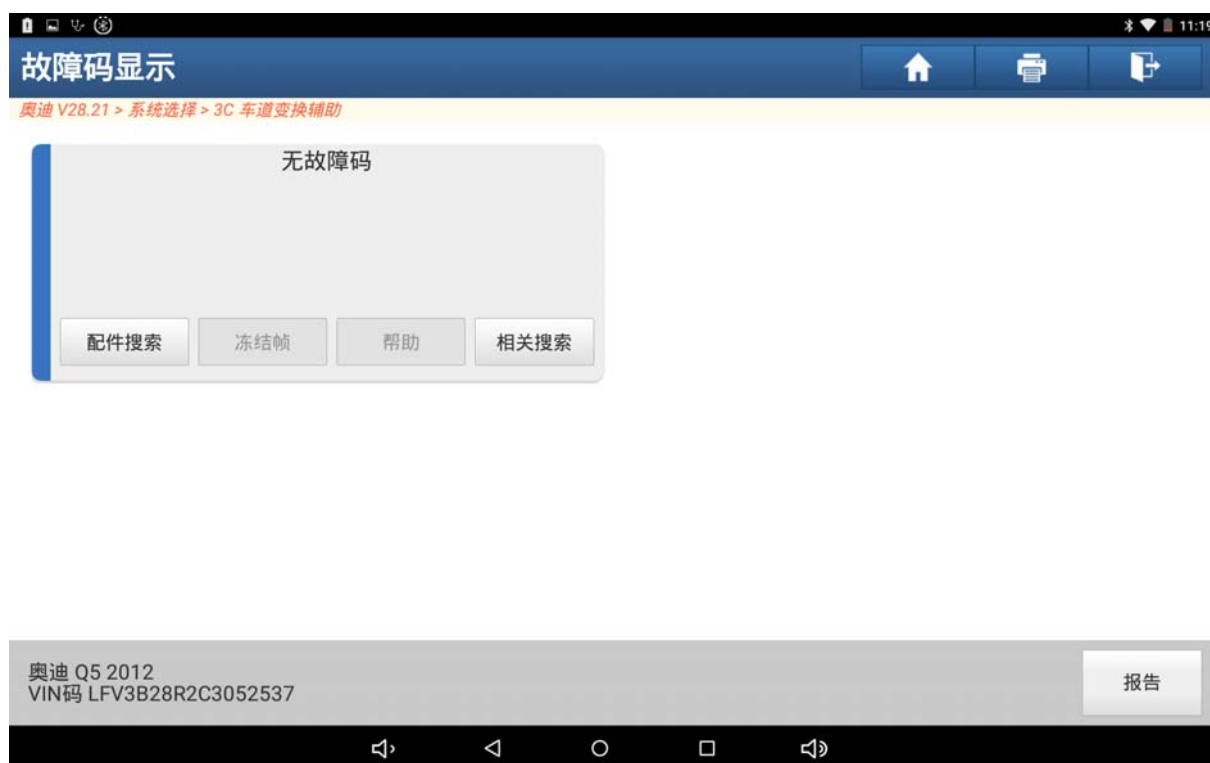
图 24

22). 再次进入 3C 系统读故障码，此时故障码已经清除成功，如图 24  
至此变道辅助模块能正常启用，操作结束。
