2008 年华晨宝马 523Li 电子变速箱控制系统 (EGS) 设码操作

- 更换二手变速箱控制模块后, 故障码为: 511B EGS 设码。需要做设码功能。

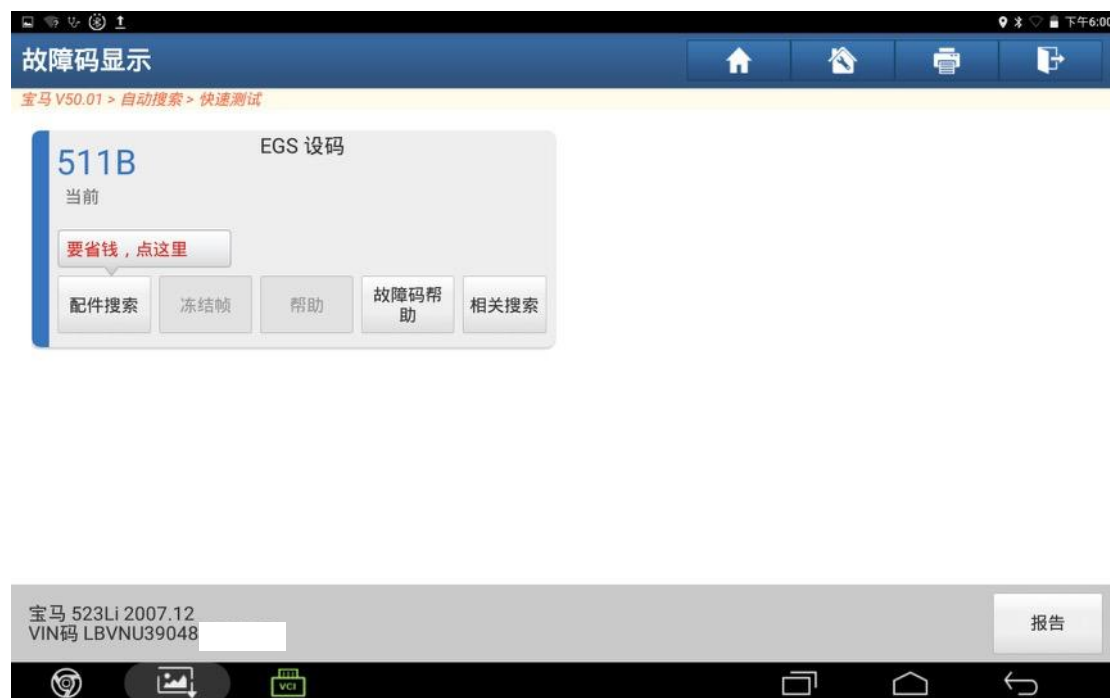
图 3

3). 故障码为：511B EGS 设码。如图 3:

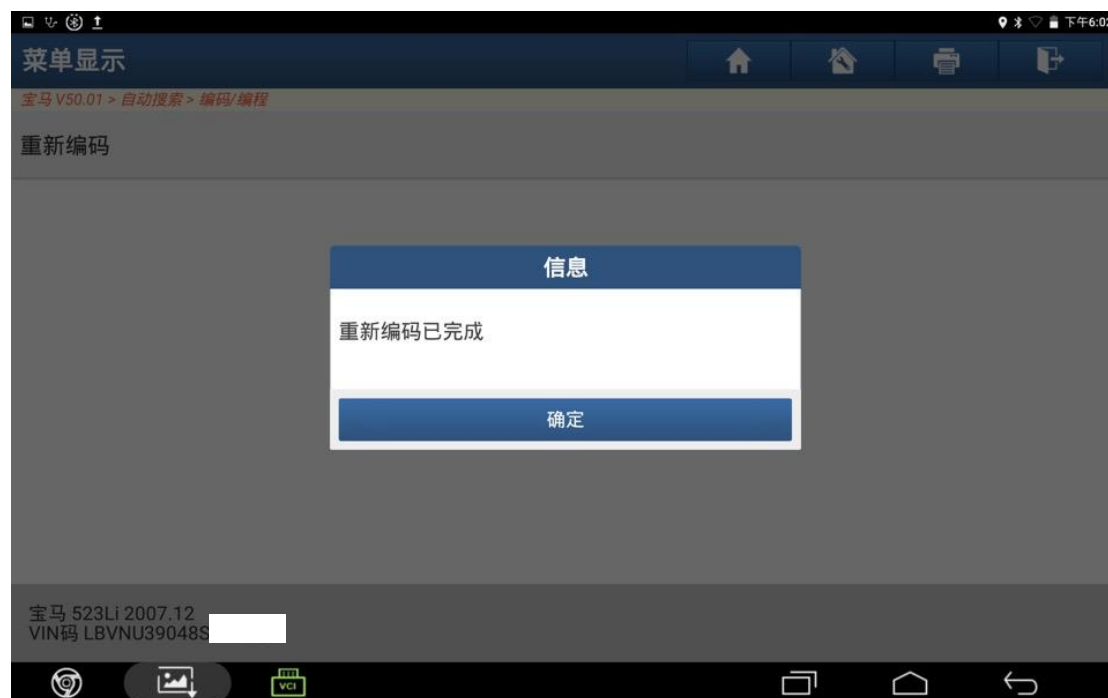
图 11

11). 重新编码完成，点“确定”，如图 11:

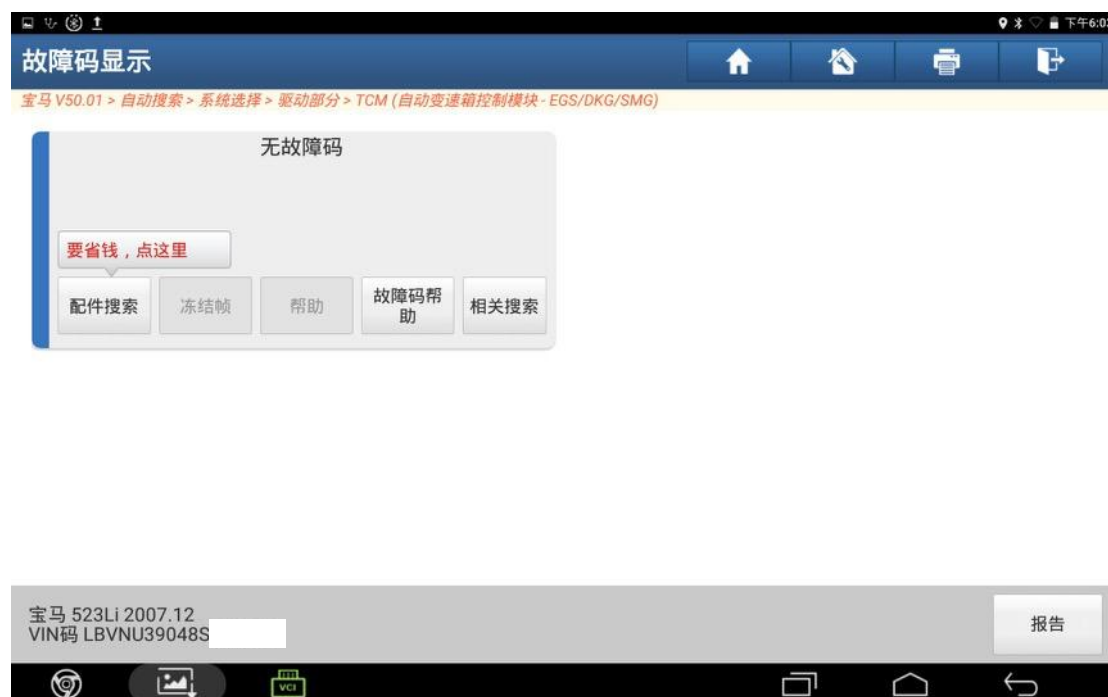
图 12

12). 再次读码，系统无故障码。
