## 2014 年捷豹更换二手空气悬挂打气泵

车辆信息：2014 年捷豹 XJ，VIN 码：SAJAA20M9EPV7\*\*\*\*，如下图；

**故障描述：** 仪表故障灯间歇性点亮，显示“自适应动力学系统故障”，如下图：

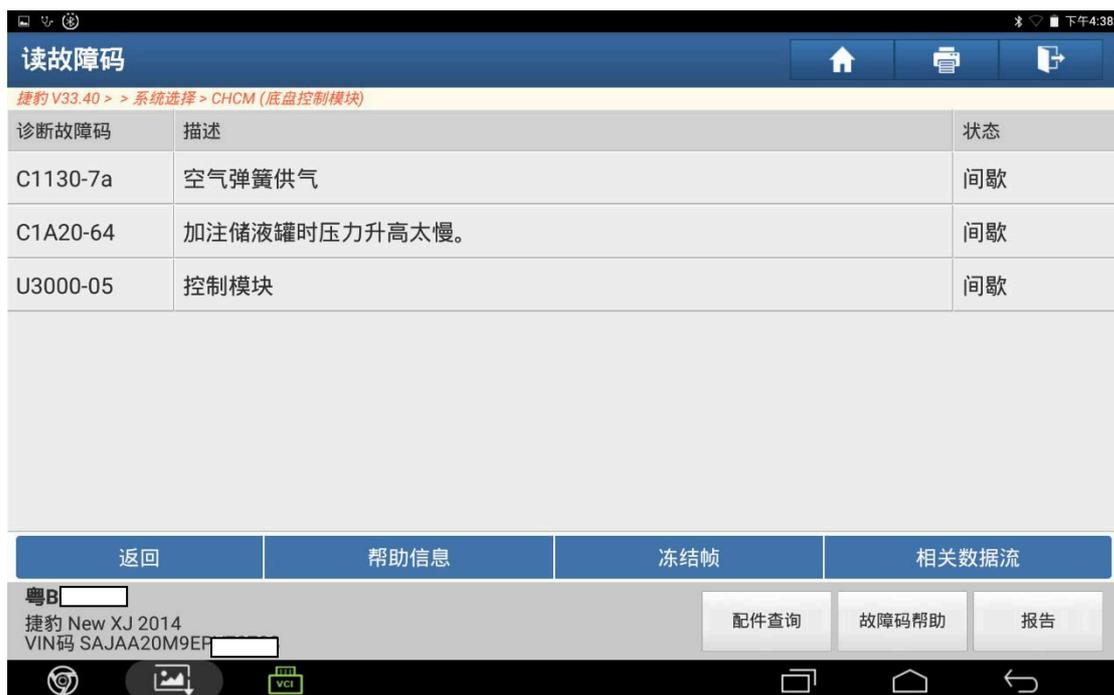
图 4

4). 扫描显示有 3 个故障代码，故障码状态为间歇，如图 4；

诊断故障码	描述	状态
C1130-7a	空气弹簧供气	间歇
C1A20-64	加注储液罐时压力升高太慢。	间歇
U3000-05	控制模块	间歇

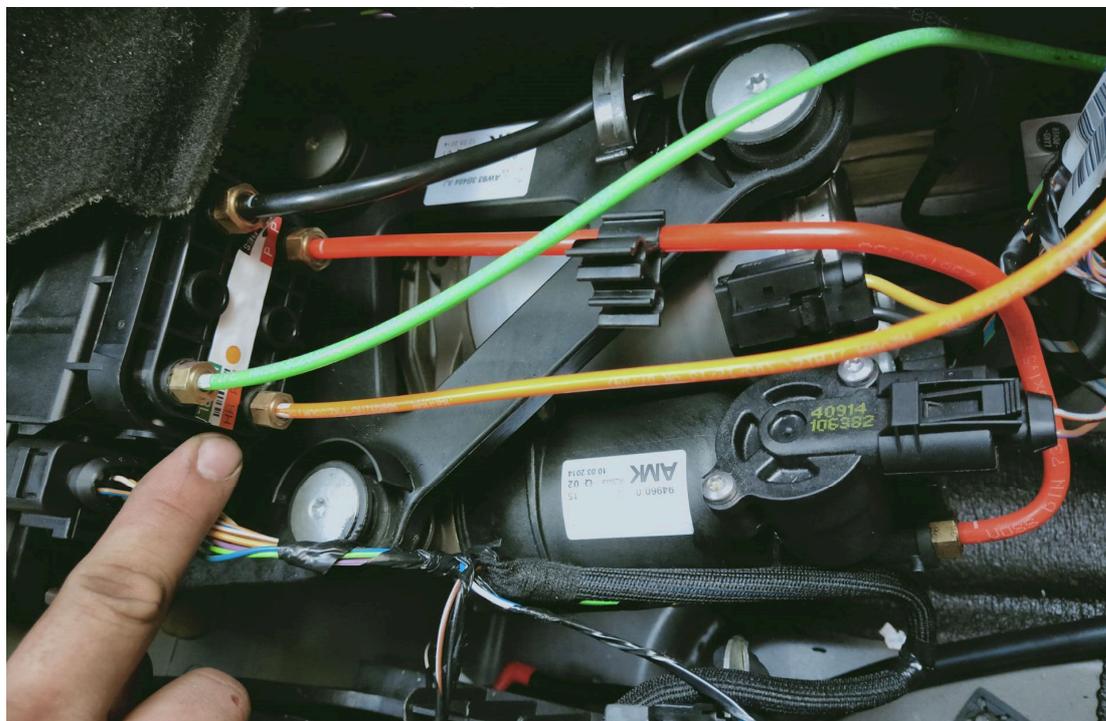
图 5

5). 打开后备箱，取出备胎，空气悬挂控制元件在车辆右后位置，检查分配阀的气管接头有无漏气，如图 4；

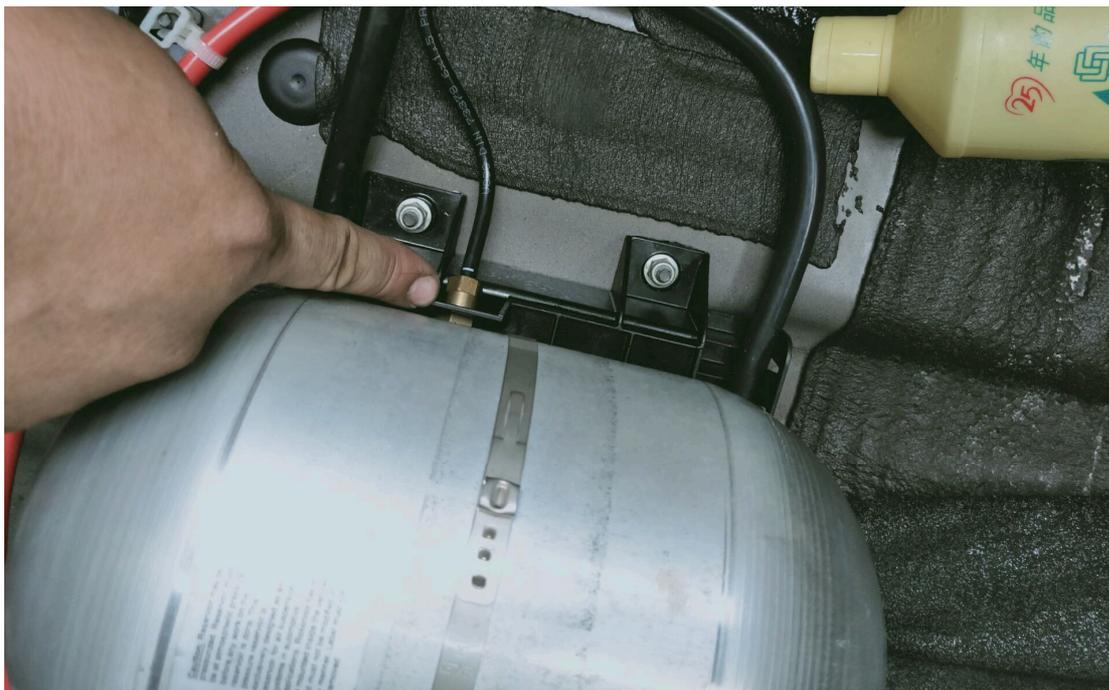
图 6

6). 检查储气罐接头有无漏气，如图 6；

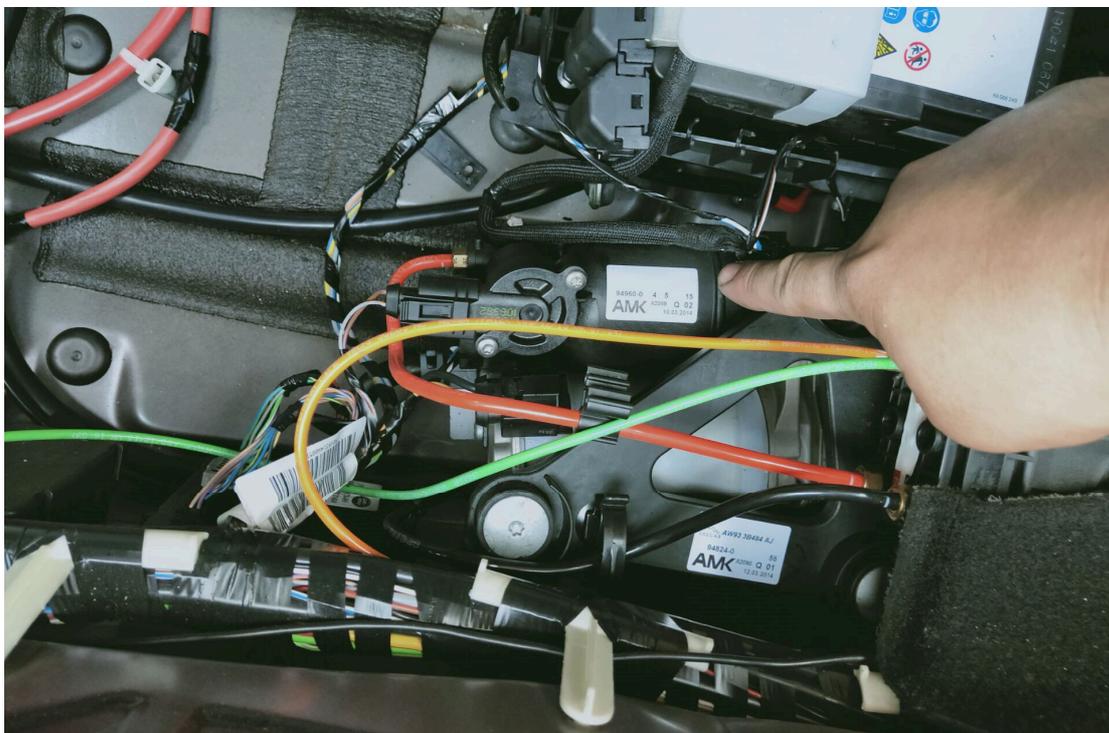
图 7

7). 启动发动机，发现打气泵在工作的时候有巨大的异响，并且剧烈的震动，判断为打气泵内部磨损，需更换打气泵，如图 7；

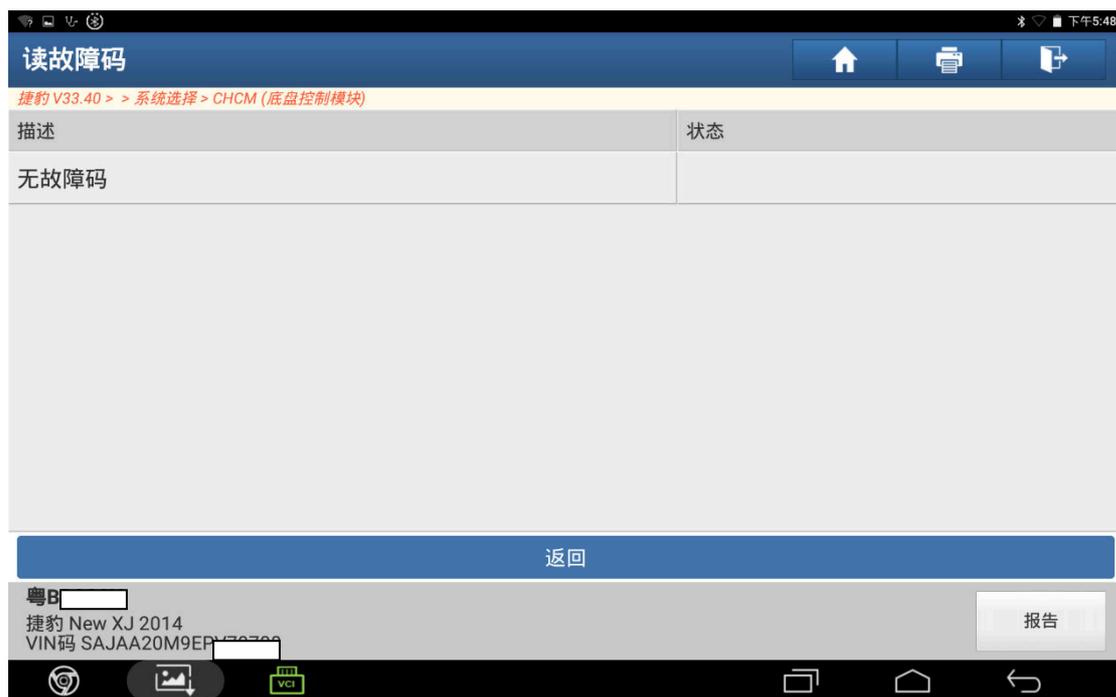
图 24

24). 路试完成仪表故障灯未点亮, 进入悬挂系统读取无故障码, 故障排除, 如图 24;
