# 2014 年上海大众帕萨特更换右侧大灯编 码及设置

**实测车型：** 2014 年上海大众帕萨特，VIN 码：LSVCH6A42EN02\*\*\*\*，如下图：

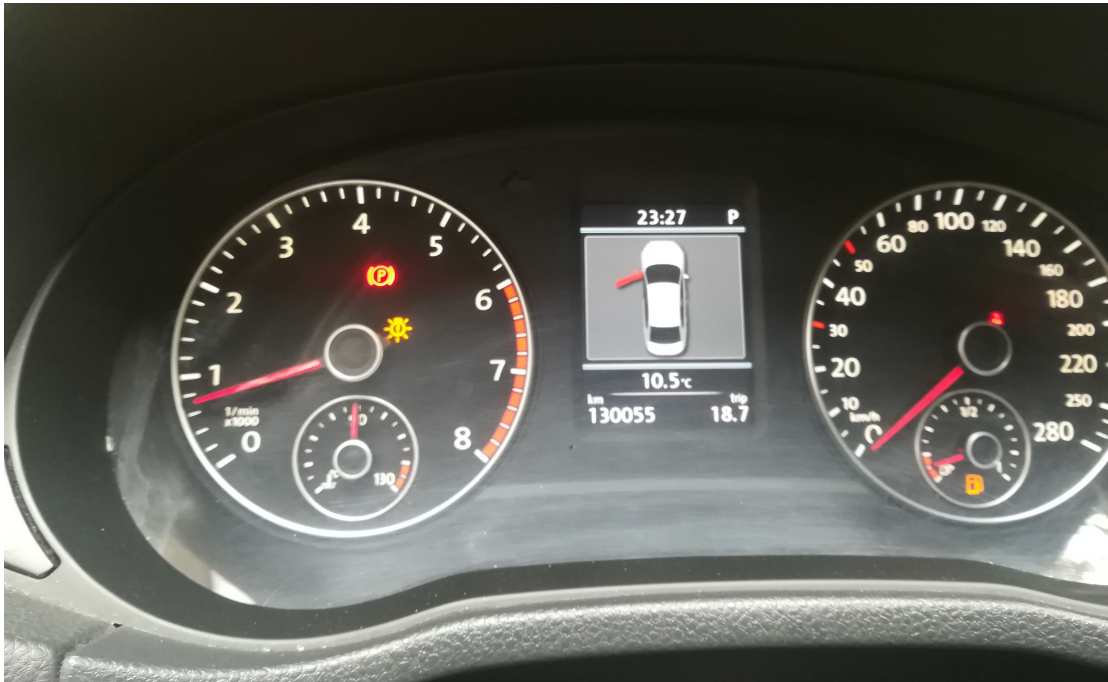
**故障描述：** 更换右大灯后仪表亮故障灯。如下图：

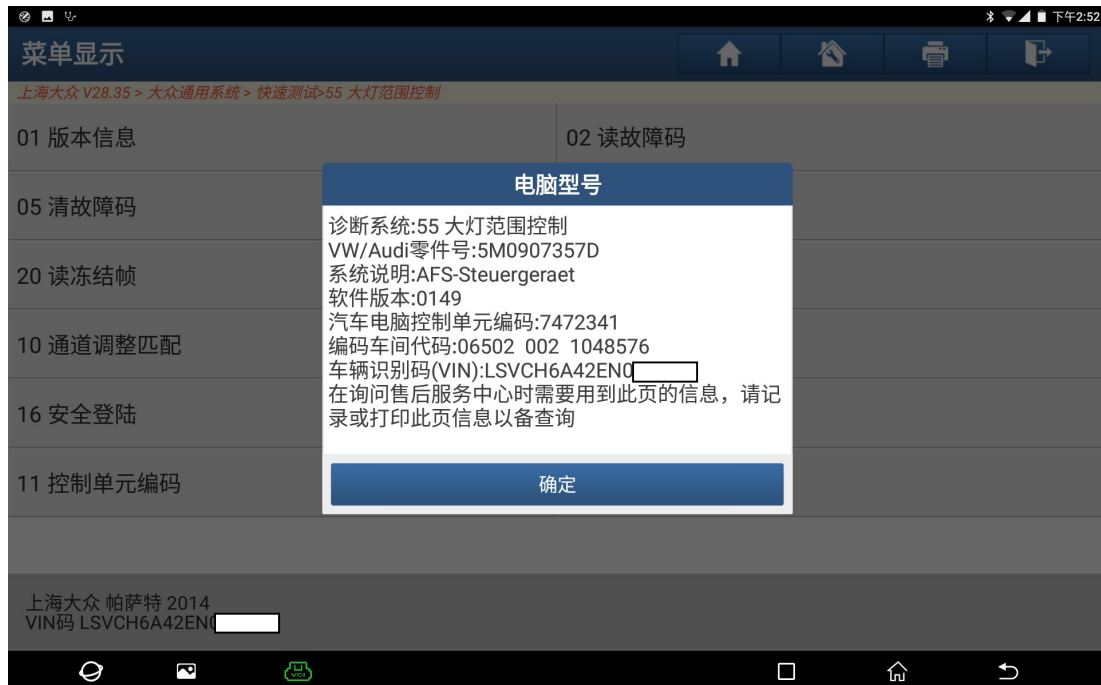
图 1

1). 进入“55 大灯范围控制”系统，系统信息，如图 1:

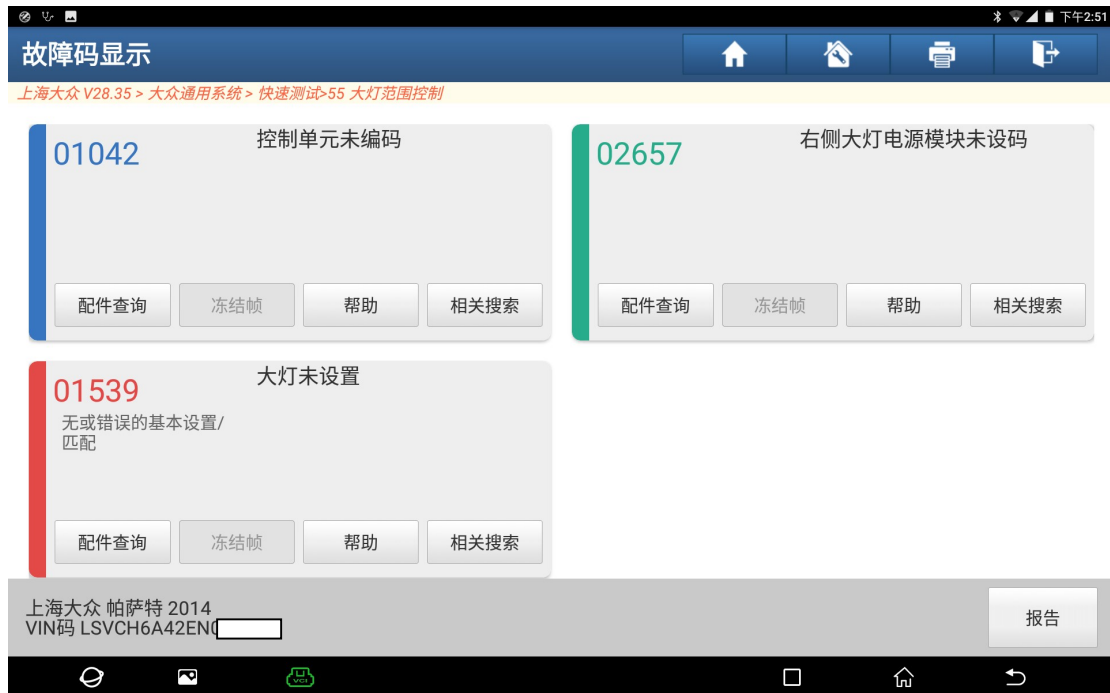
图 2

2). 读取故障码有三个故障码：01042 控制单元未编码，02657 右侧大灯电源模块未设码，01539 大灯未设置。三个故障码都无法清除。如图 2；

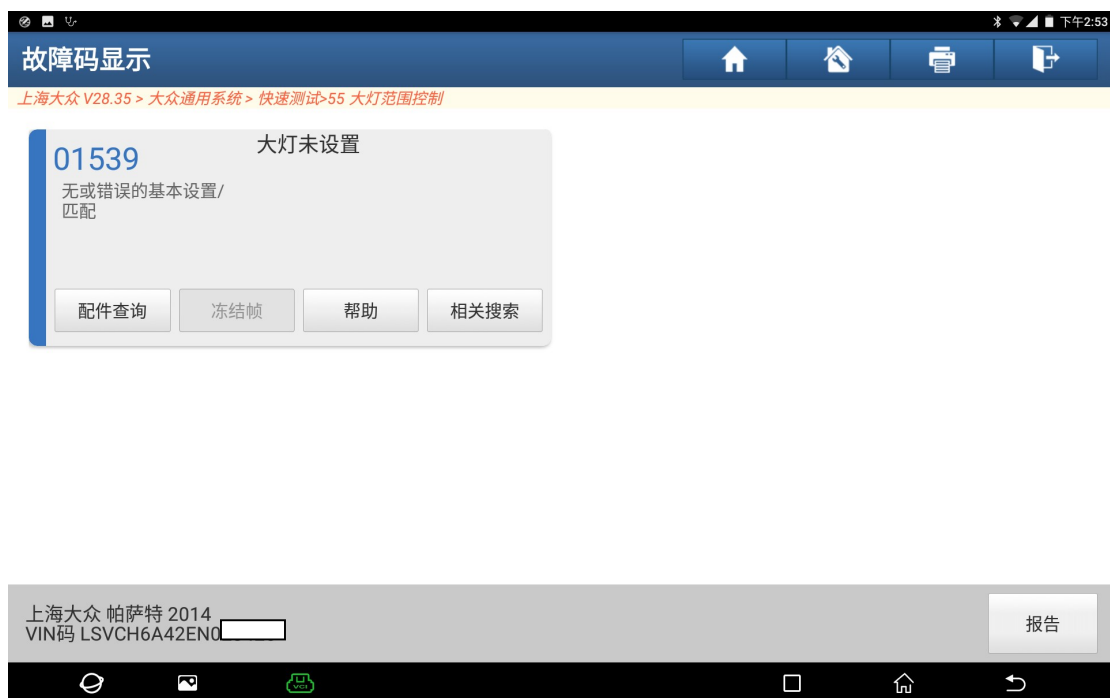
图 8

8). 再此读取故障码关于编码的两个故障码已不存在, 只有 01539 大灯未设置。如图 8:

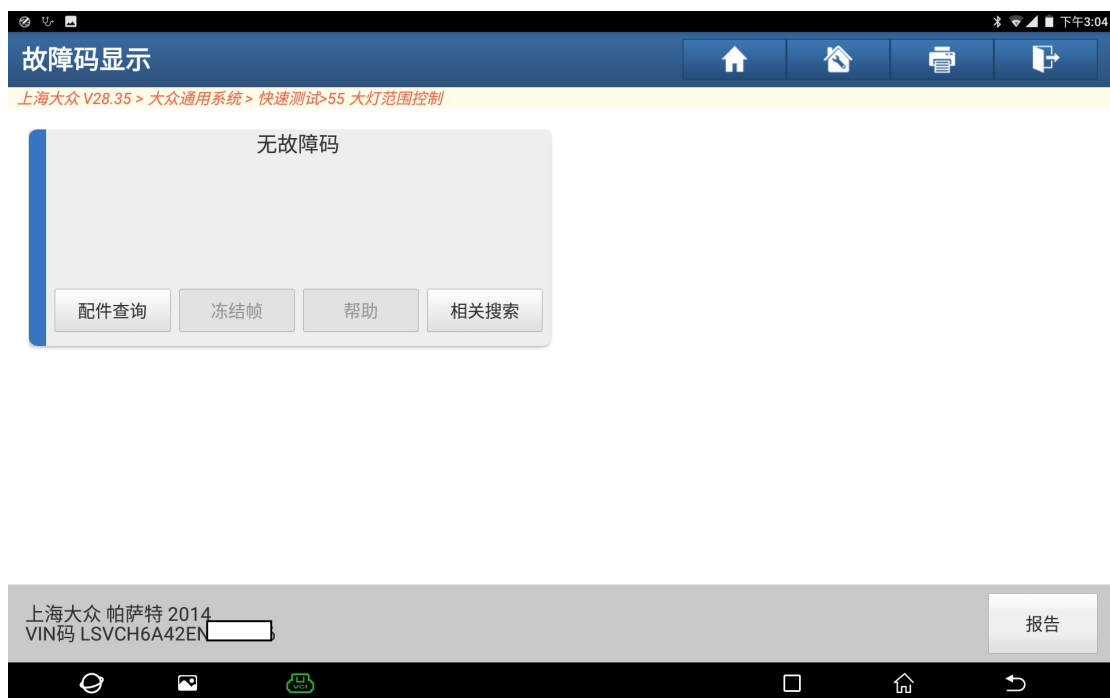
图 14

14). 再读取故障码, 系统无故障码。如图 14:

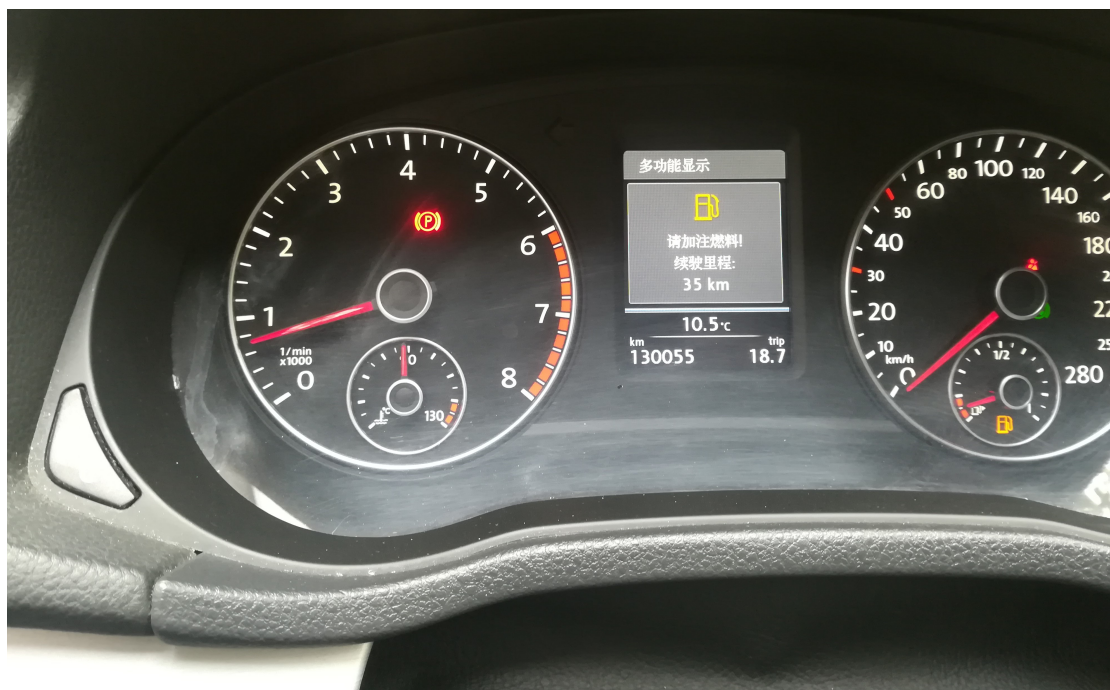
图 15

15). 关闭点火开关再打开点火开关仪表故障灯熄灭。如图 15:
