宝马 X5 左侧前照灯模块设码

功能说明： 宝马 X5，更换左前大灯总成，需要做设码功能。

实测车型： 2017 年宝马 X5，VIN 为：WBAKR010XH0V0****，如下图：

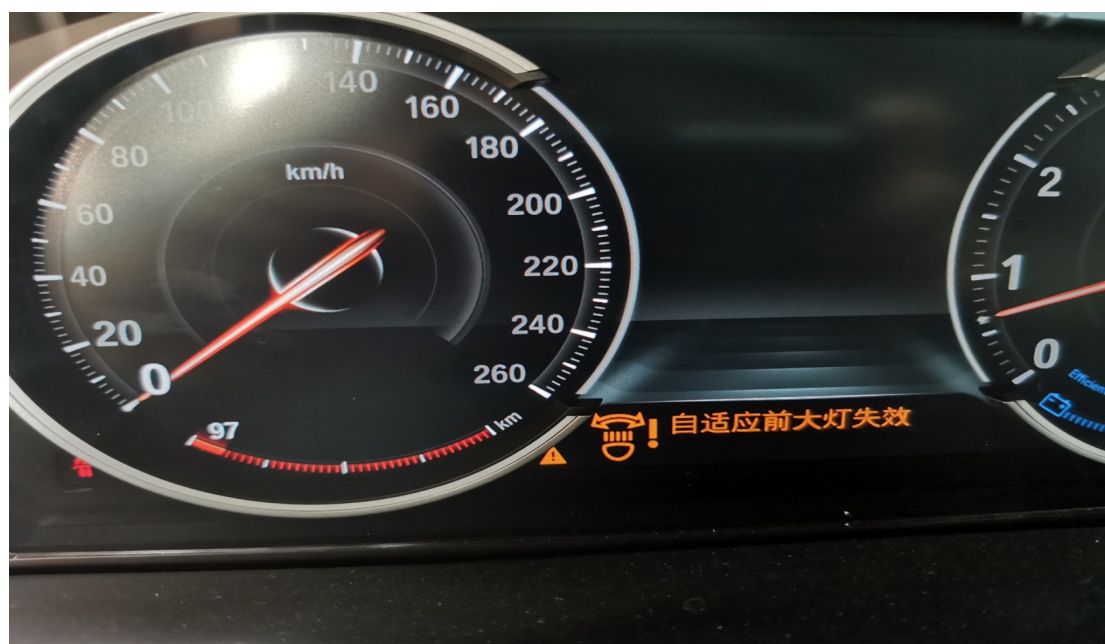
故障描述： 大灯不亮，仪表提示“自适应前大灯失效”，如下图：

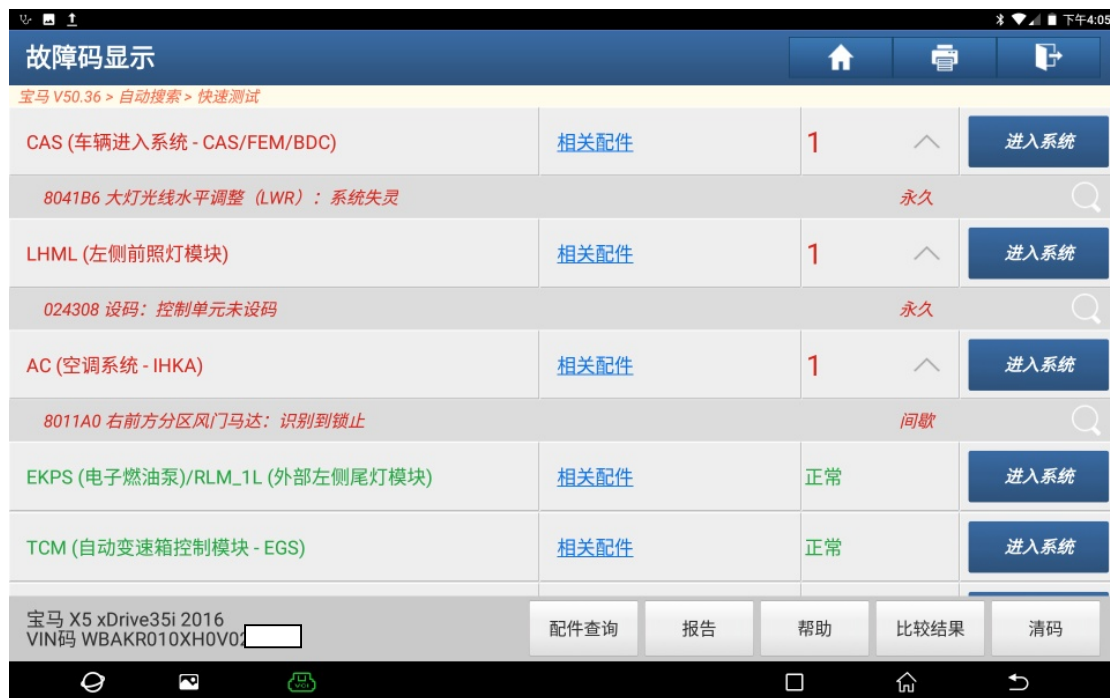
图 1

1). HLML（左侧前照灯模块），故障码为：024308 设码：控制单元未设码。如图 1：

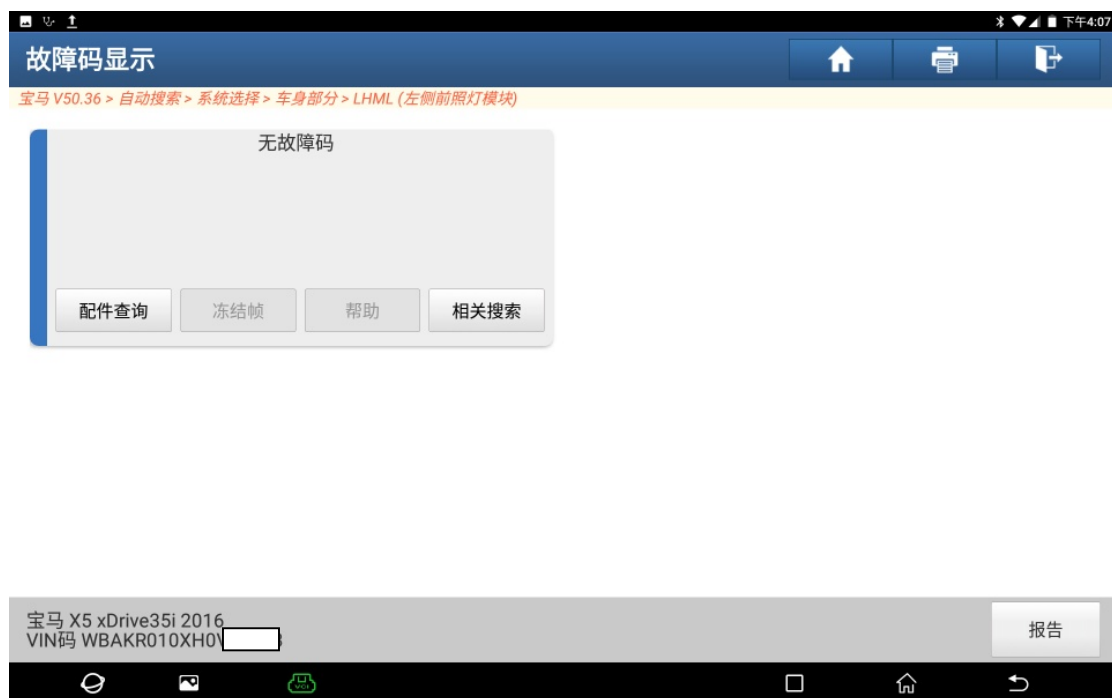
图 11

11). HLML (左侧前照灯模块), 无故障码, 如图 11:

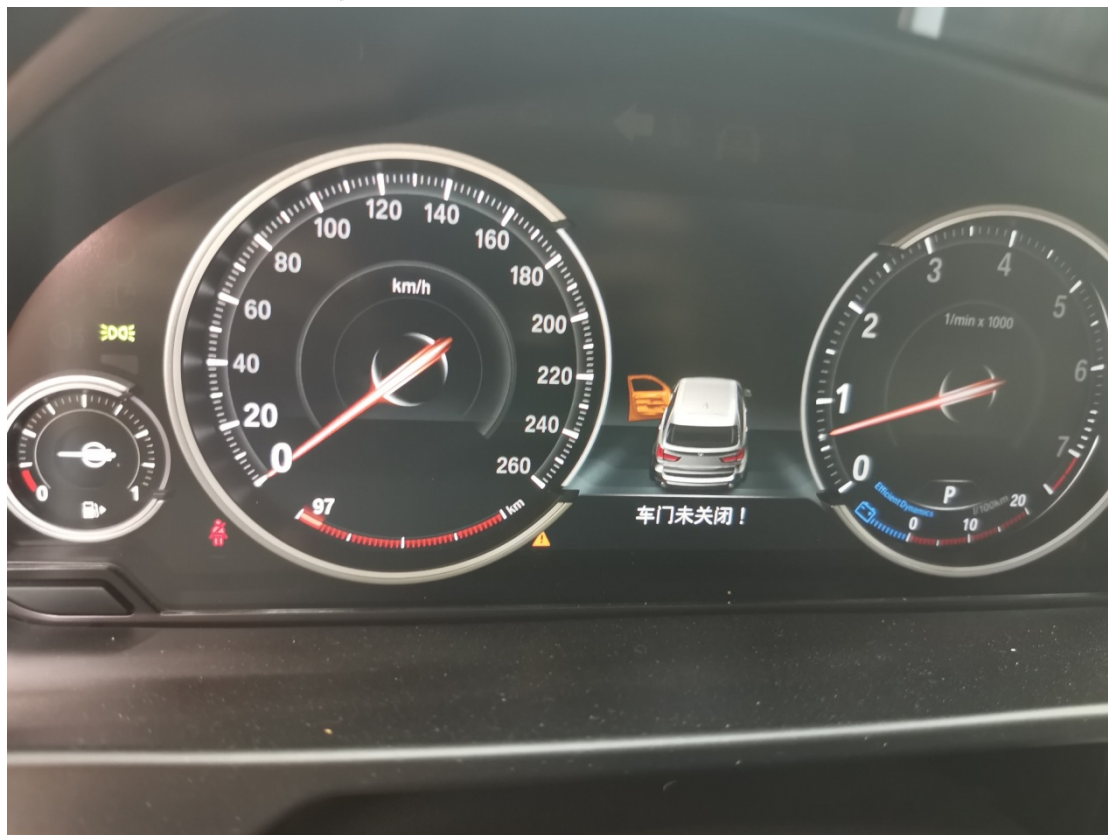
图 12

12). 左前大灯正常工作, 仪表无“自适应前大灯失效”的提示, 如图 12:
