大众高尔夫转向角传感器基本设置

功能说明： 大众高尔夫故障码：B116854 转向角传感器-无基本设置。需要执行此功能。

实测车型： 2015年大众高尔夫，VIN为：LFV2B25G4F508****，如下图：

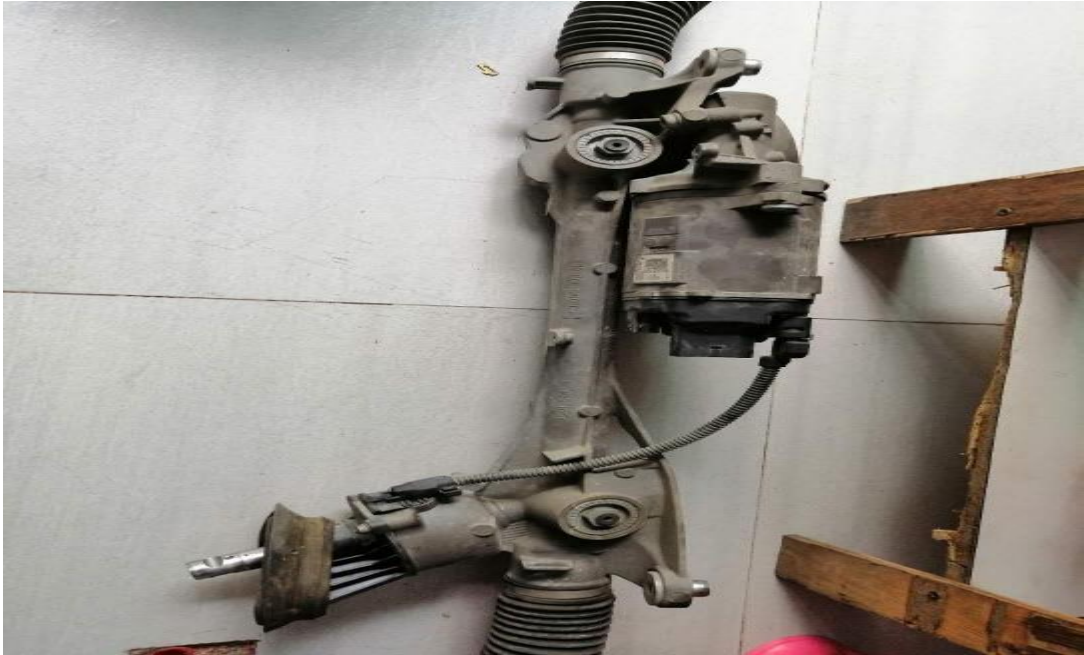
换下来的旧方向机，如下图:

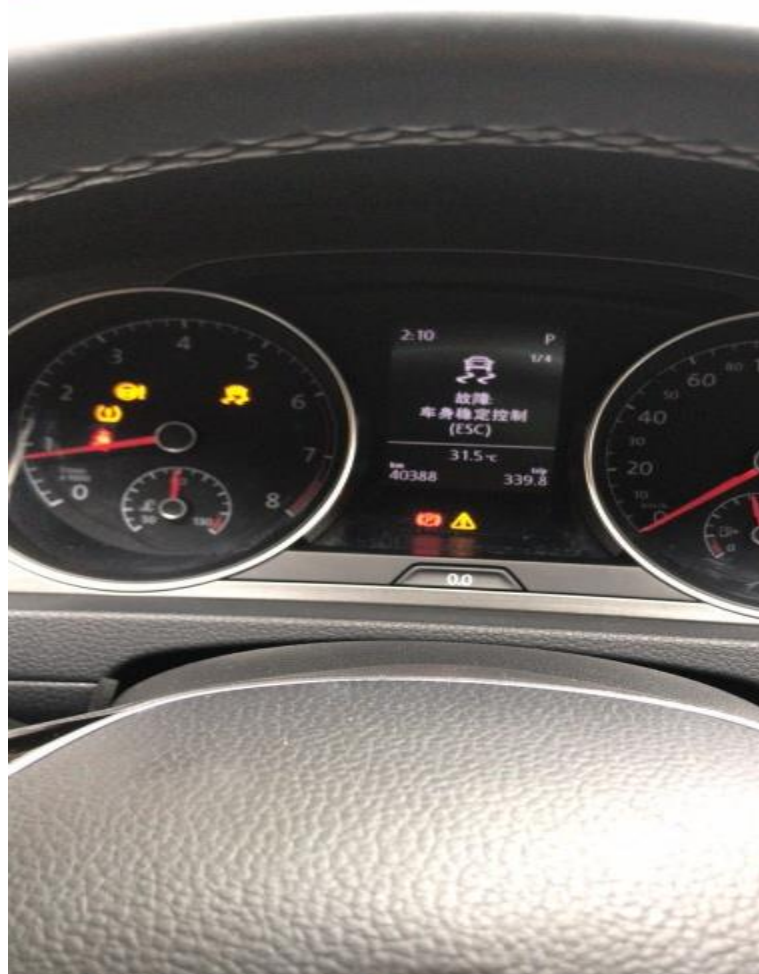
装上新方向机后，仪表亮助力转向灯、胎压灯、防滑灯，如下图:

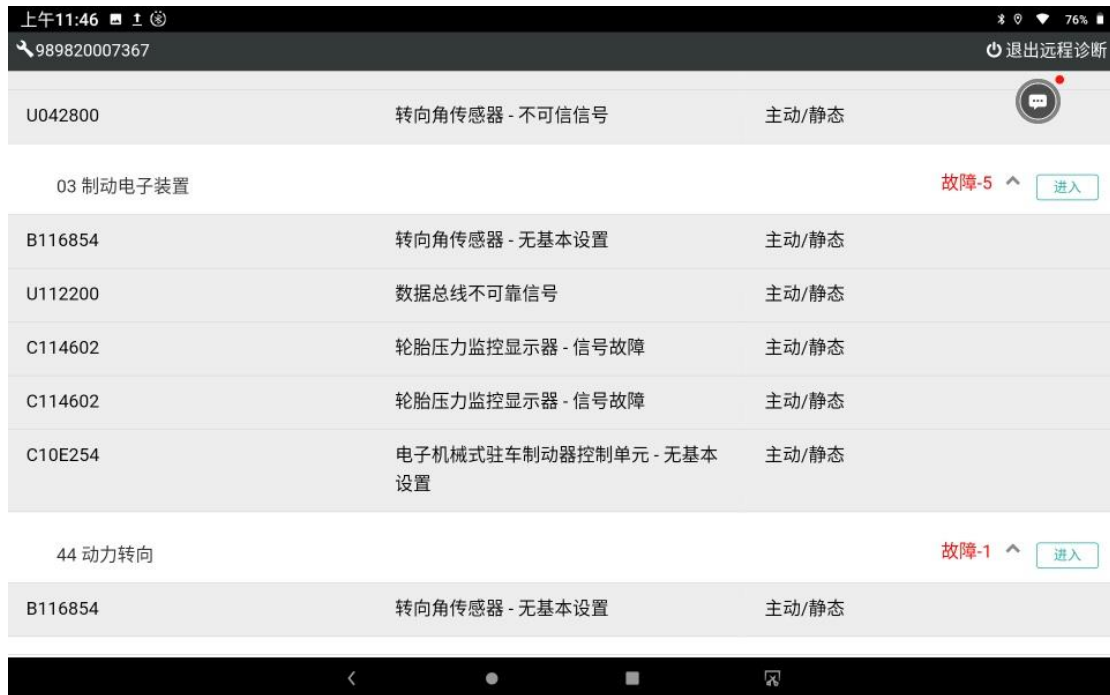
图 1

1). 故障报告，03 制动电子装置和 44 助力转向系统有：B116854 转向角传感器-无基本设置的故障码。如图 1：

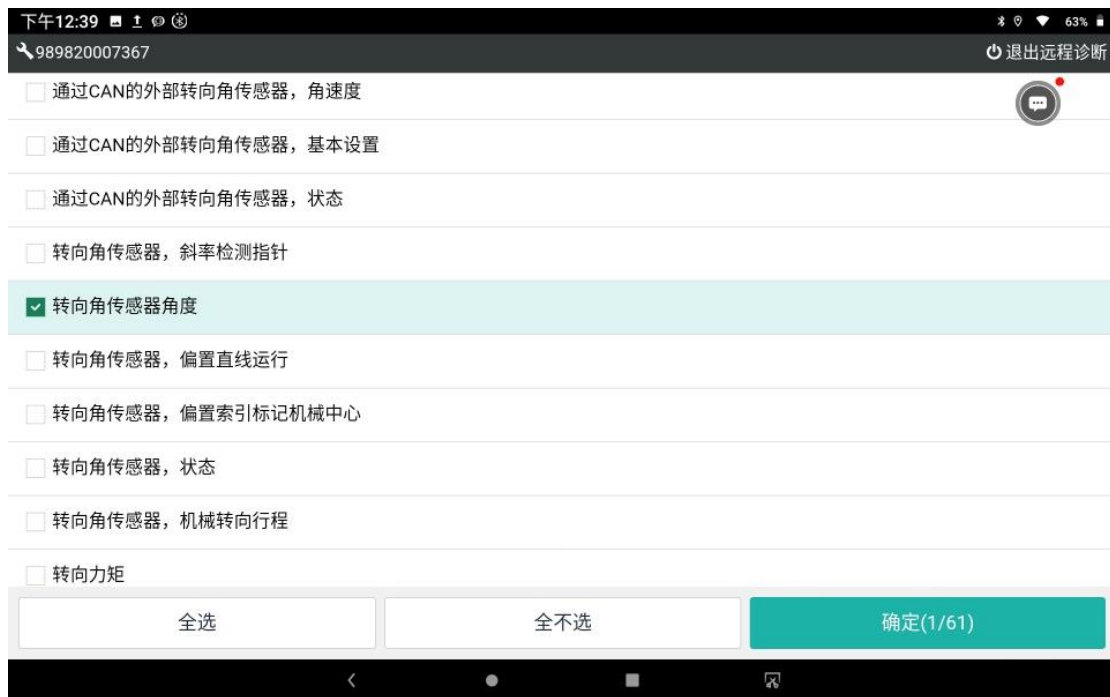
图 2

2). 44 助力转向系统读数据流，选择“转向角传感器角度”这条数据流，如图 2：

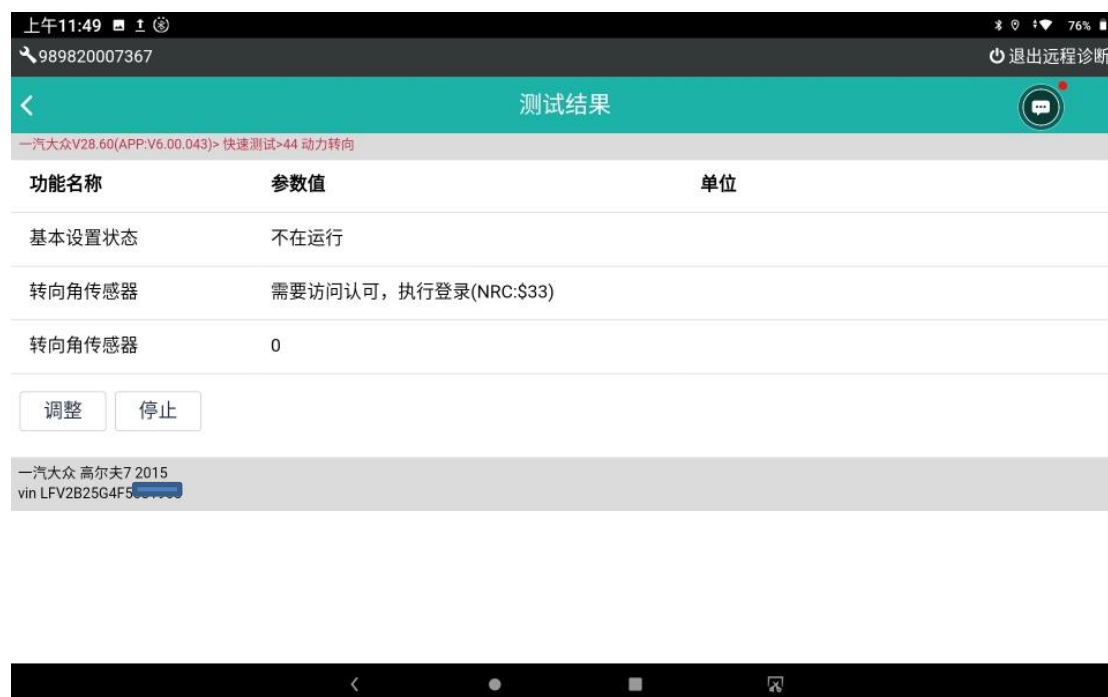
图 6

6). 点“调整”，显示“需要访问许可，执行登录”，如图 6:

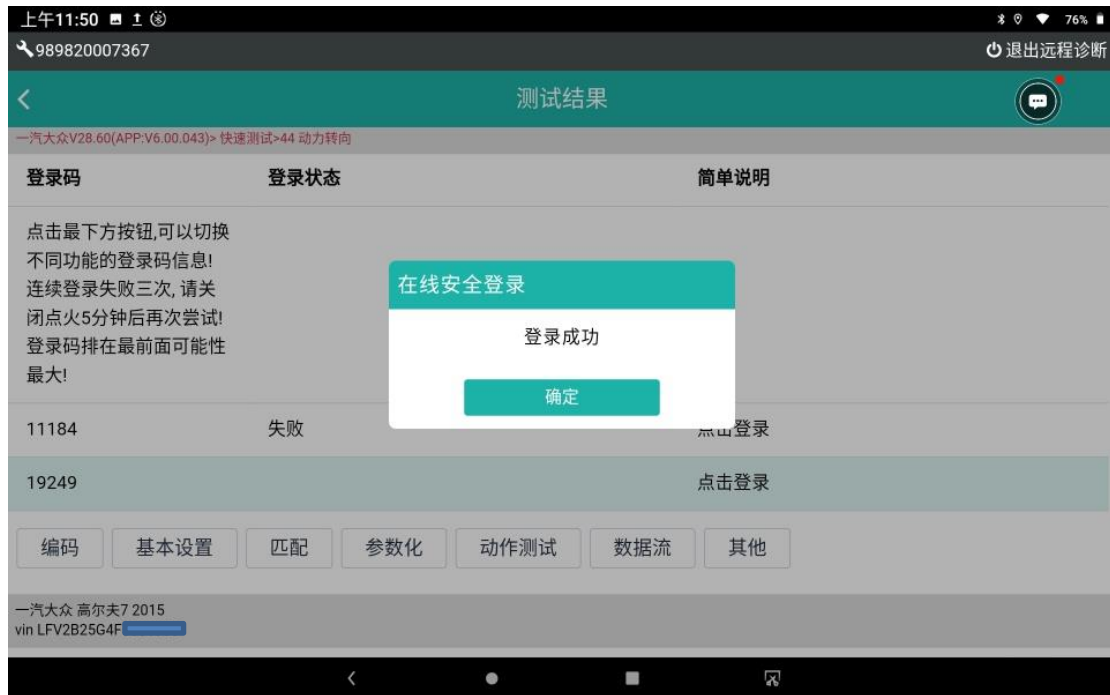
图 9

9). 用“11184” 登录失败，“19249” 登录成功，如图 9:

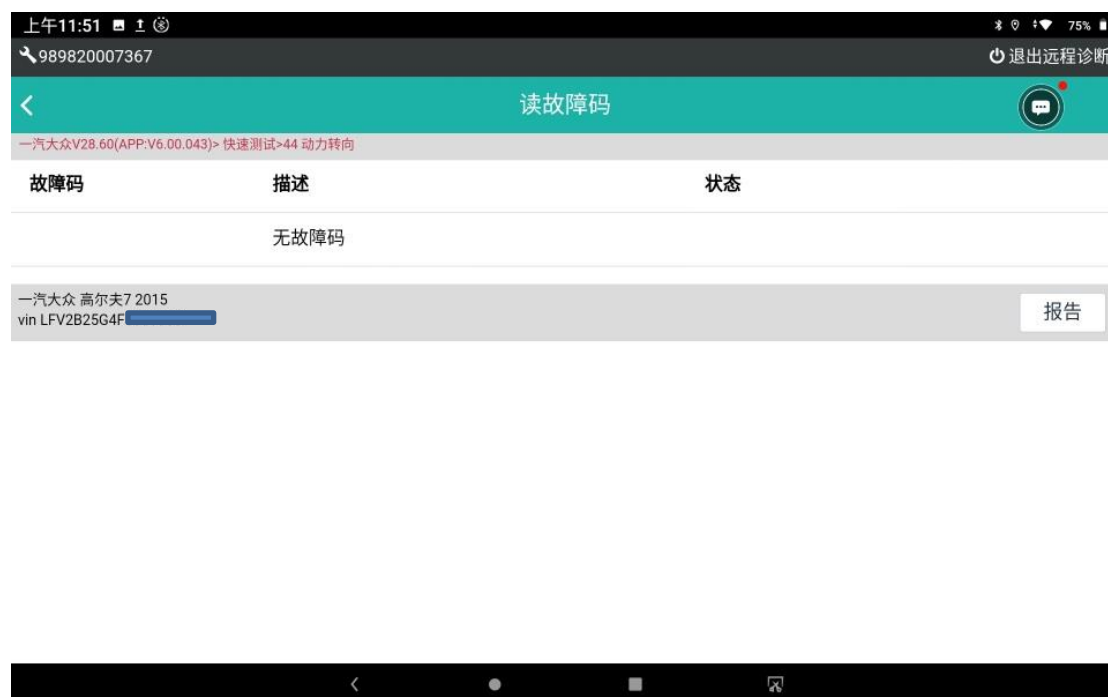
图 12

12) 44 助力转向系统无故障码，如图 12:

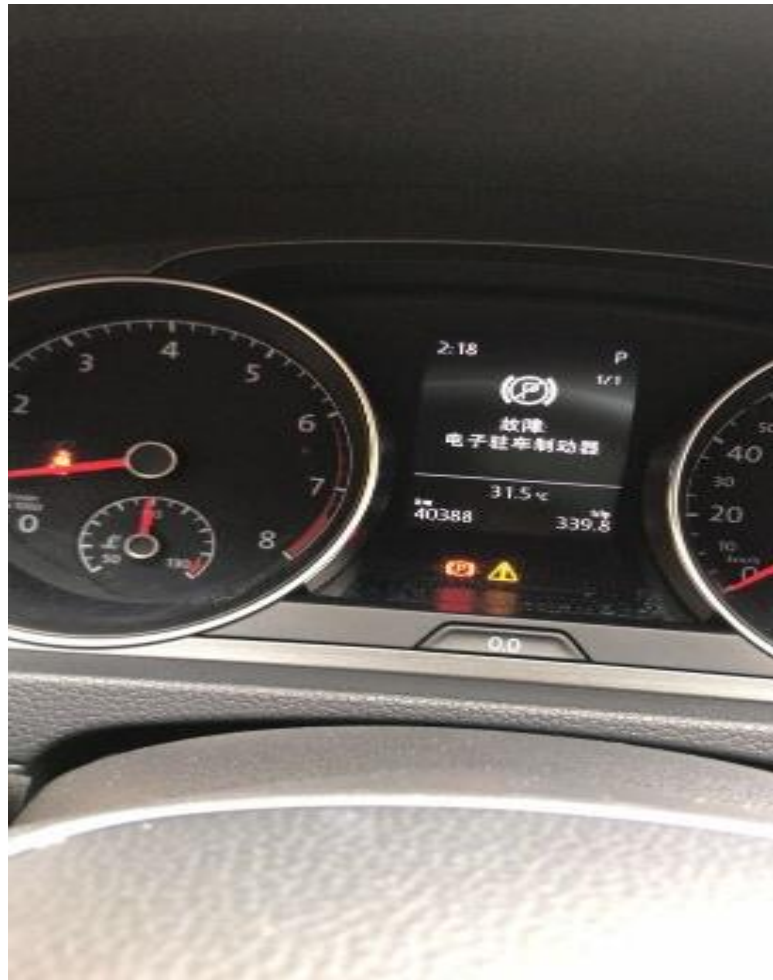
图 13

13). 助力转向灯、胎压灯、防滑灯灯灭，如图 13。仪表显示“电子驻车制动器故障”，此故障解决方法，请持续关注元征官微，见下一篇文档。
