保时捷 Macan 动力转向限位设定

保时捷 Macan 电动助力转向系统故障码为: C10ACF0 动力转向限位未设定。做校准功能可以解决此故障。

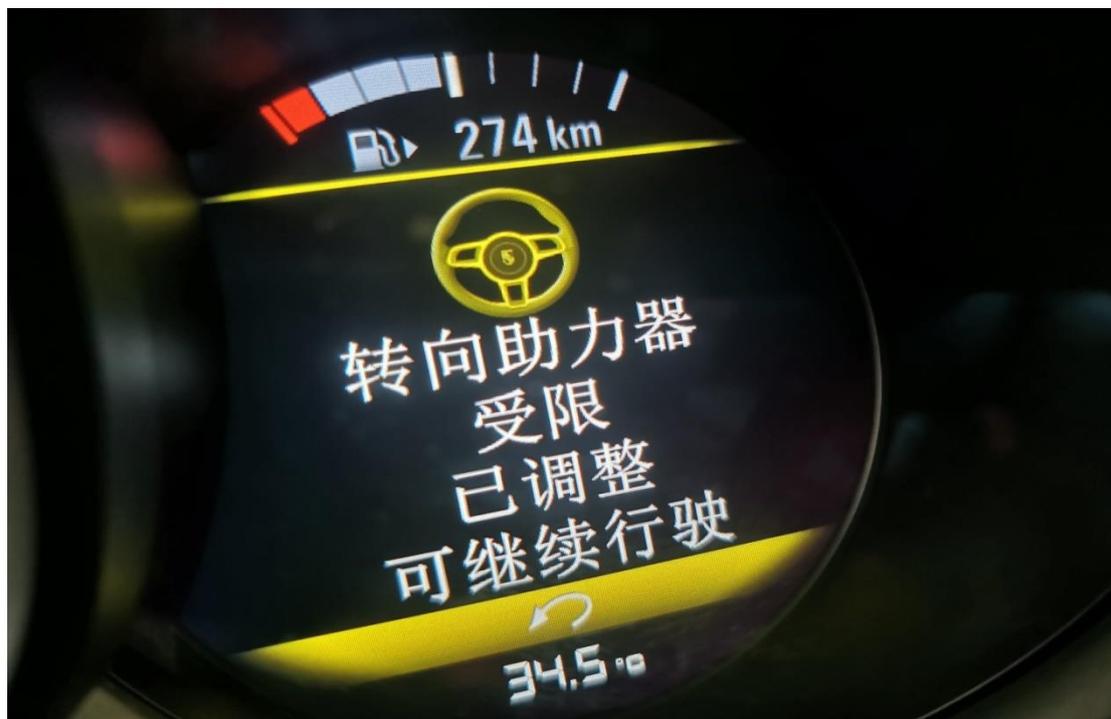
仪表显示“转向助力器受限 已调整可继续行驶”，如下图:

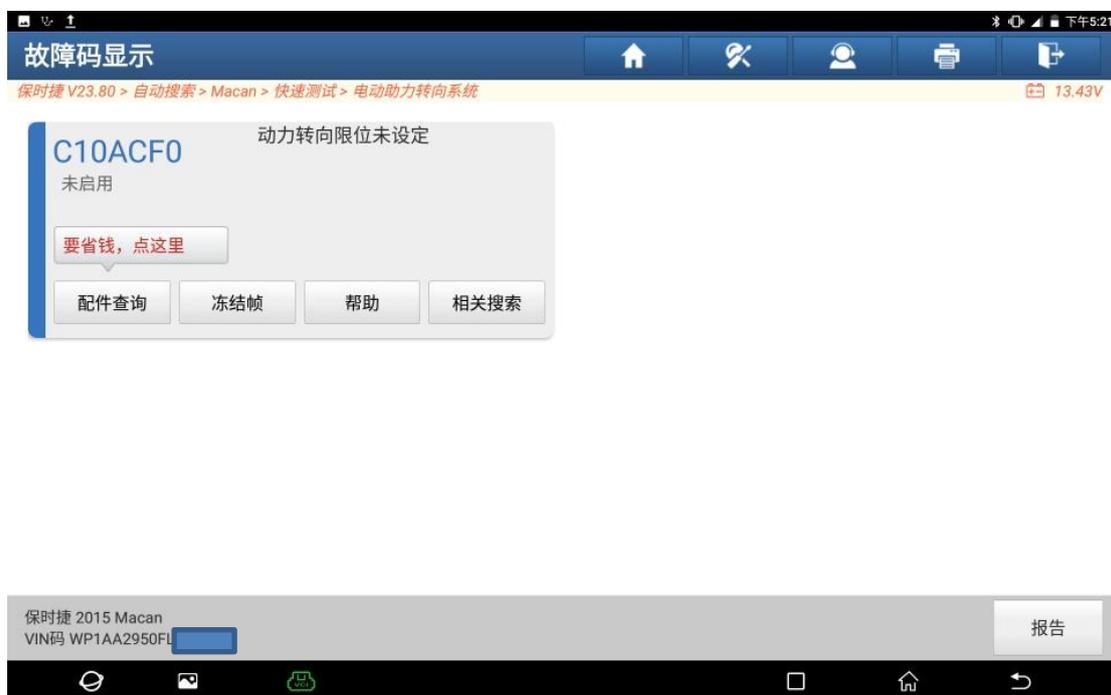
图 1

1) 电动助力转向系统故障码为: C10ACF0 动力转向限位未设定。如图 1:

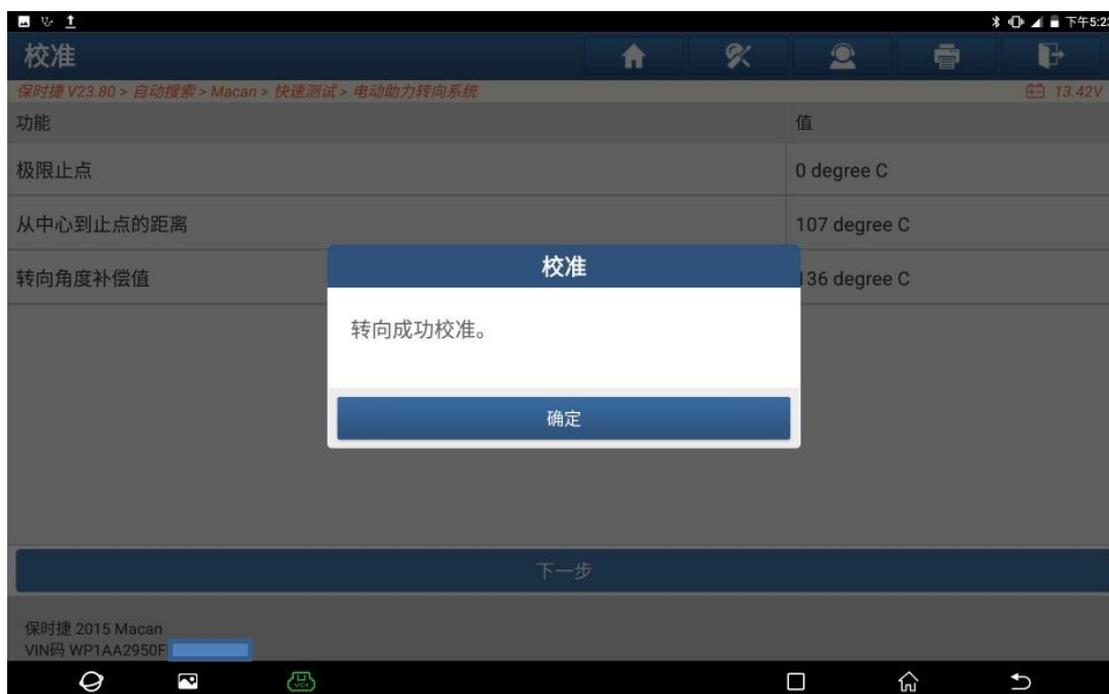
图 17

17). 转向成功校准，点“确定”，如图 17:

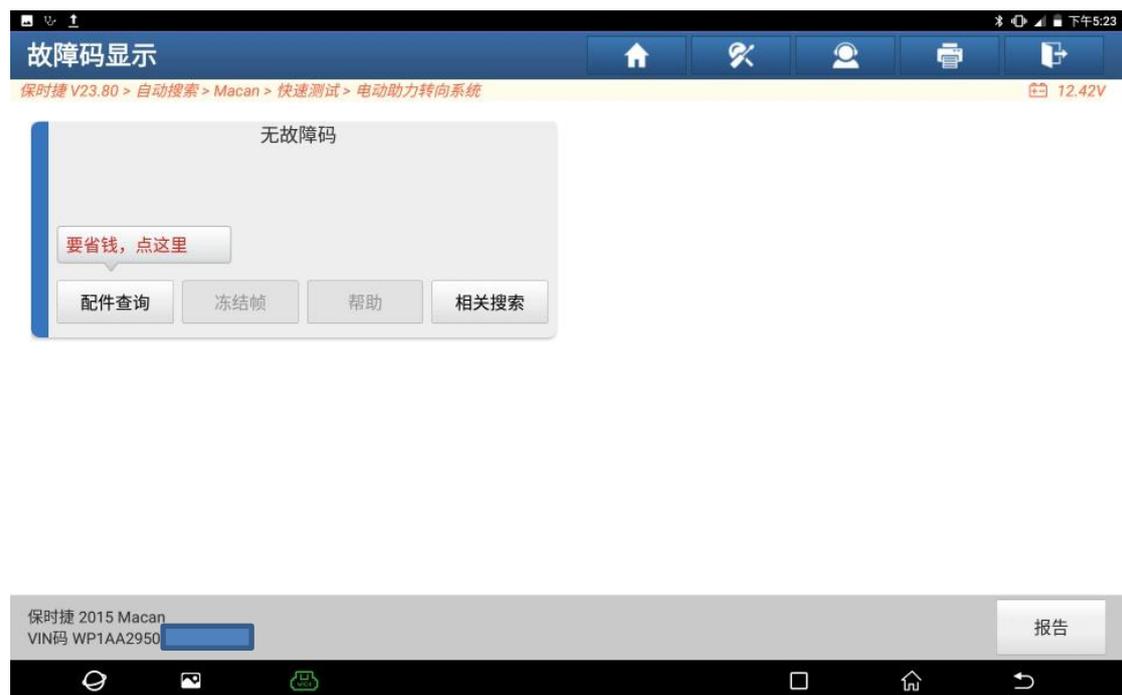
图 18

18). 电动助力转向系统无故障码，如图 18:

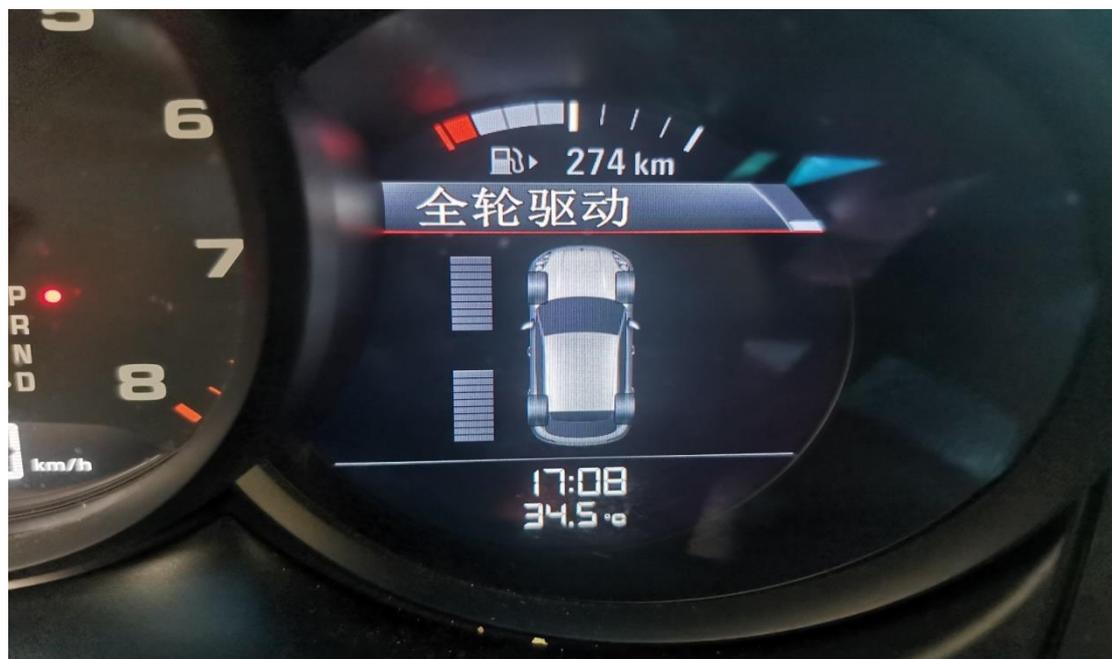
图 19

19). 仪表无故障灯，如图 19:
