宝马 535i AL(主动转向控制系统)试运行

实测车型：宝马 535i 年款：2011 IN:WBASN2108BC90****, 如下图：

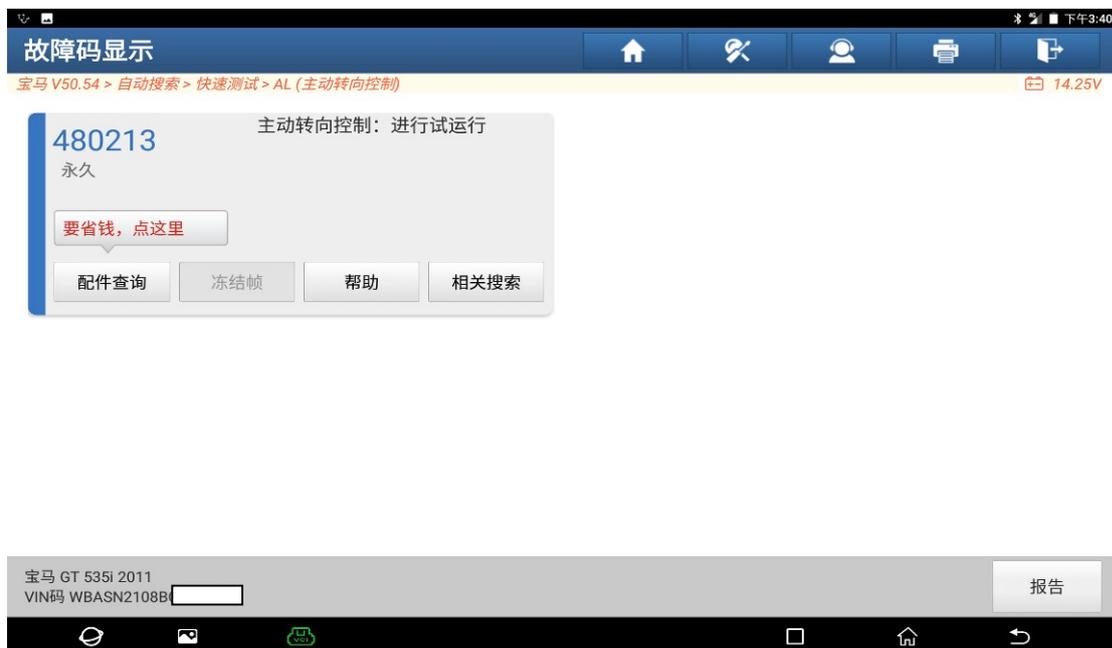
1. AL(主动转向控制系统)故障码：主动转向控制：进行试运行。如下图：

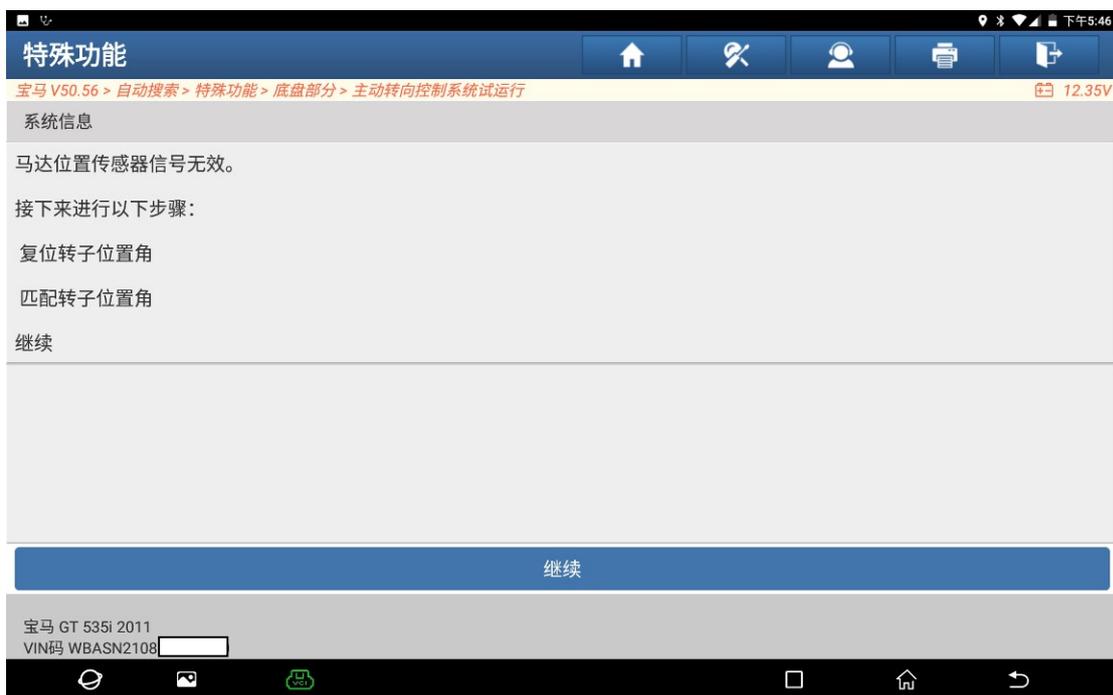
图 6

6. 达位置传感器信号无效。接下来进行以下步骤：复位转子位置角，匹配转子位置角，继续。如图 6:
