长城风骏 6 胎压传感器学习

功能说明： 配备胎压系统的长城风骏 6，更换胎压传感器后要执行此功能。

实测车型： 长城风骏 6，VIN 为：LGWCB3187HB00****，（如下图）；

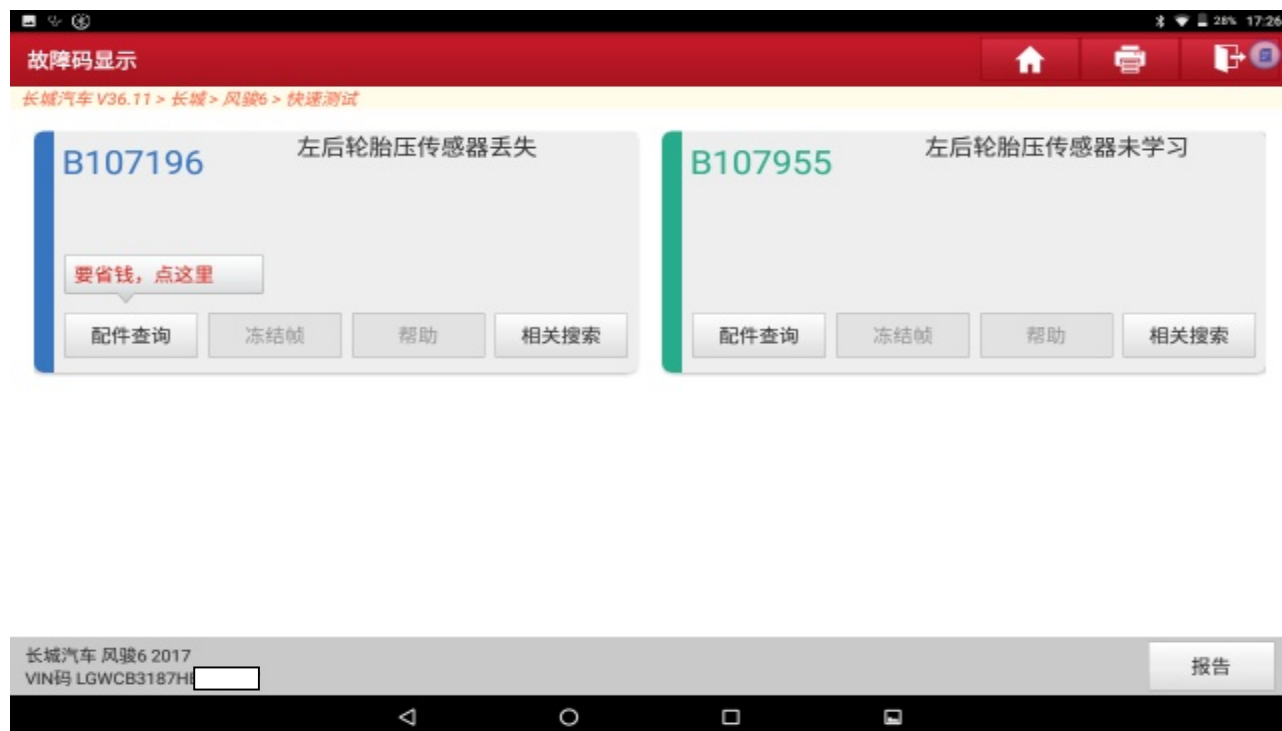
图 3

3). 读到的故障码为: B107196 左后胎压传感器丢失; B107955 左后胎压传感器未学习。(如下图);

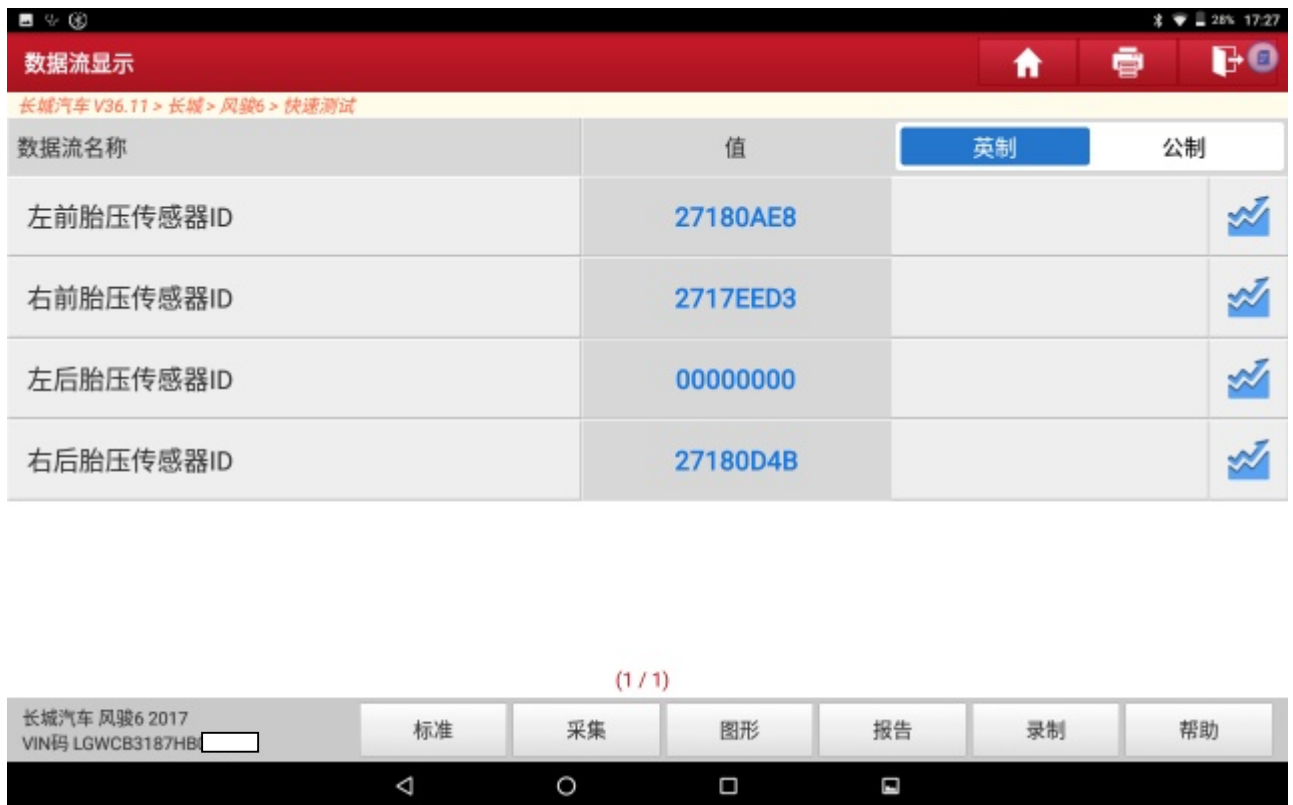
图 5

5). 左后传感器 ID 为 0, 不正常。(如下图);

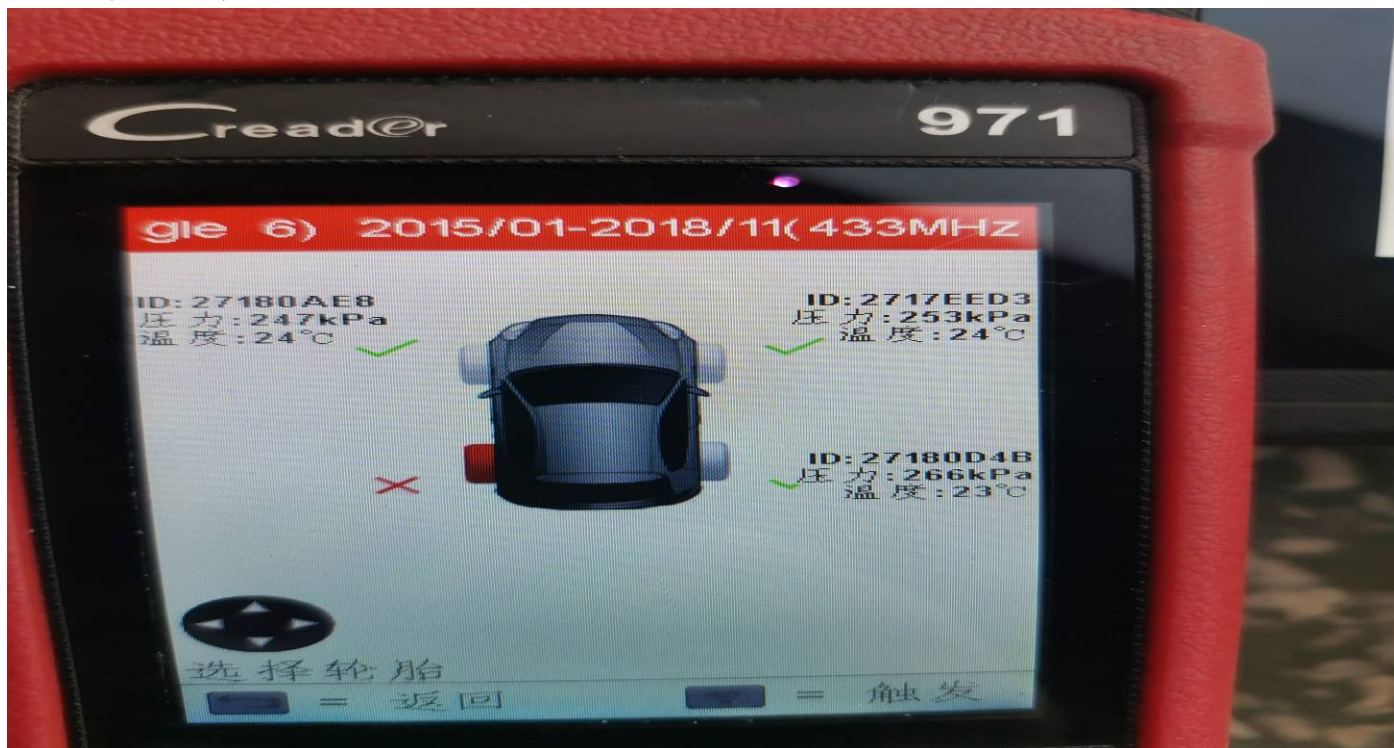
图 6

6). 用元征 CR971 胎压激活设备激活传感器, 左后胎压传感器激活不了, 其他三个正常, 说明左后传感器已损坏, 需更换 (如下图);

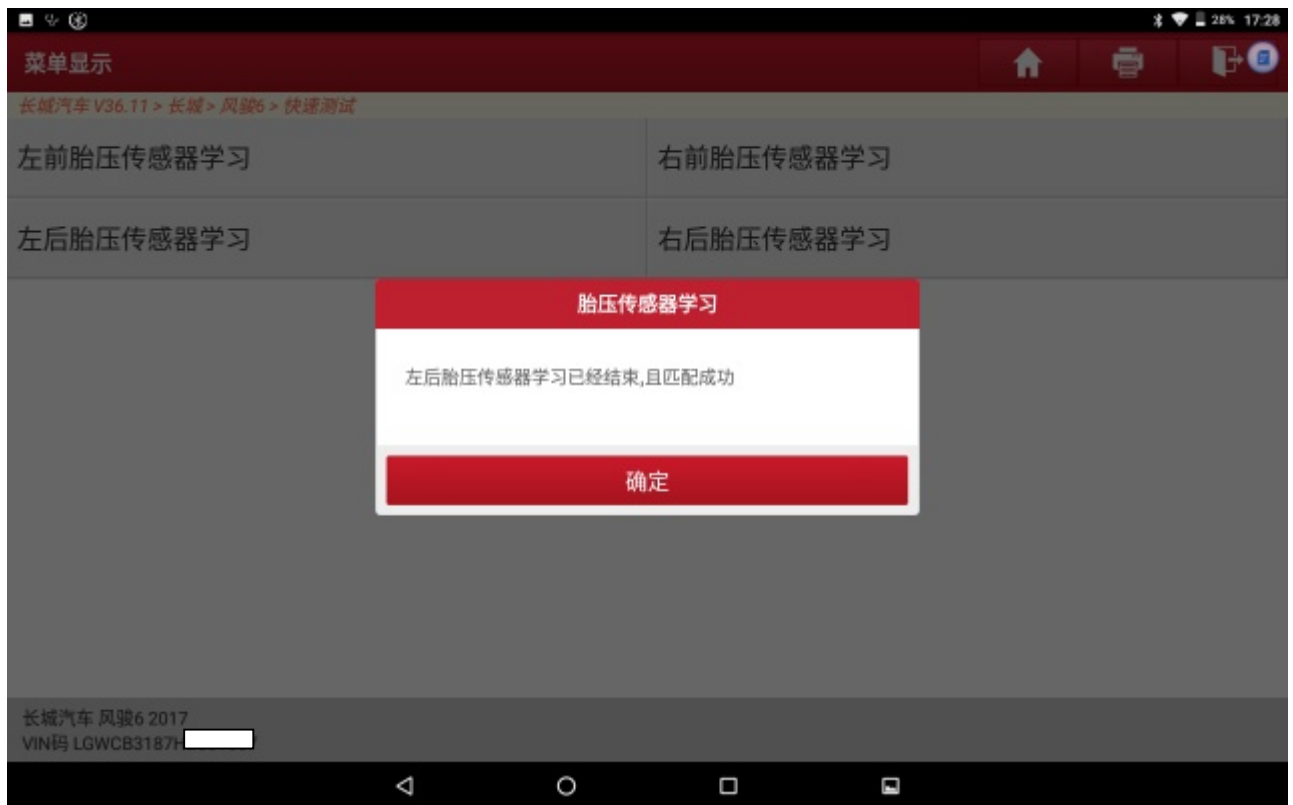
图 13

13). 左后胎压传感器学习成功，点“确定”（如下图）；

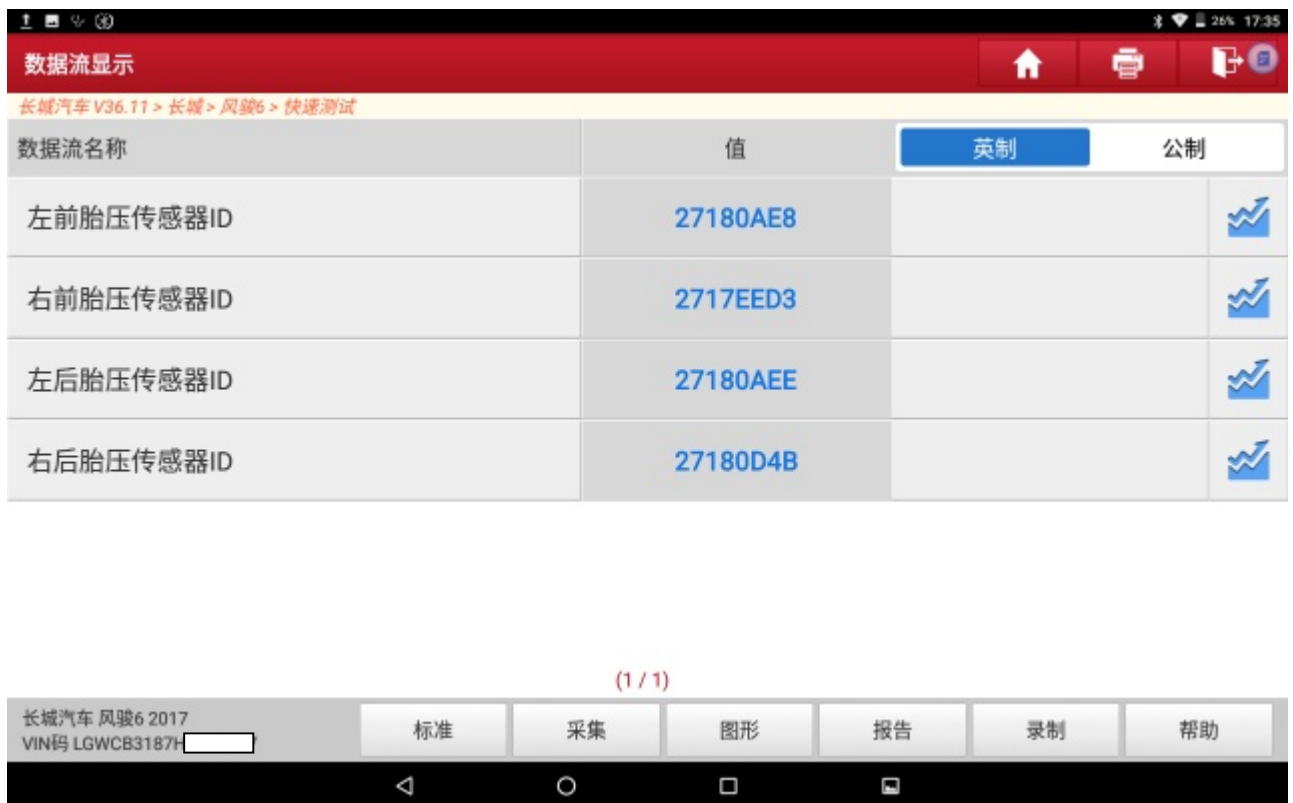
图 14

14). 读数据流，四个传感器 ID 正常，（如下图）；

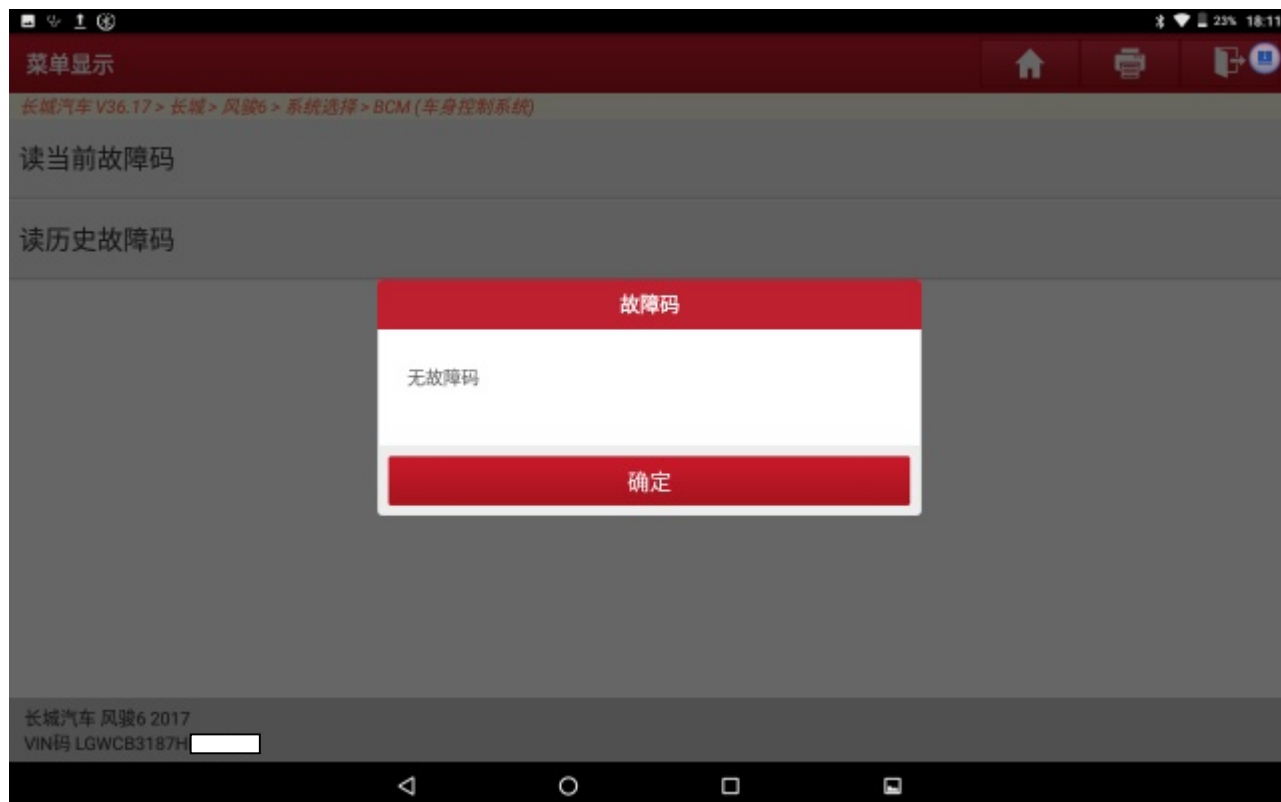
图 15

15). 把匹配好的传感器安装好，路试。清码后，再读故障码，系统无故障码。（如下图）；
