2017 年奔驰 E200 更换方向机总成在线编程

2017 年奔驰 E200 车辆 VIN 码: LE4ZF4CB9HL020522

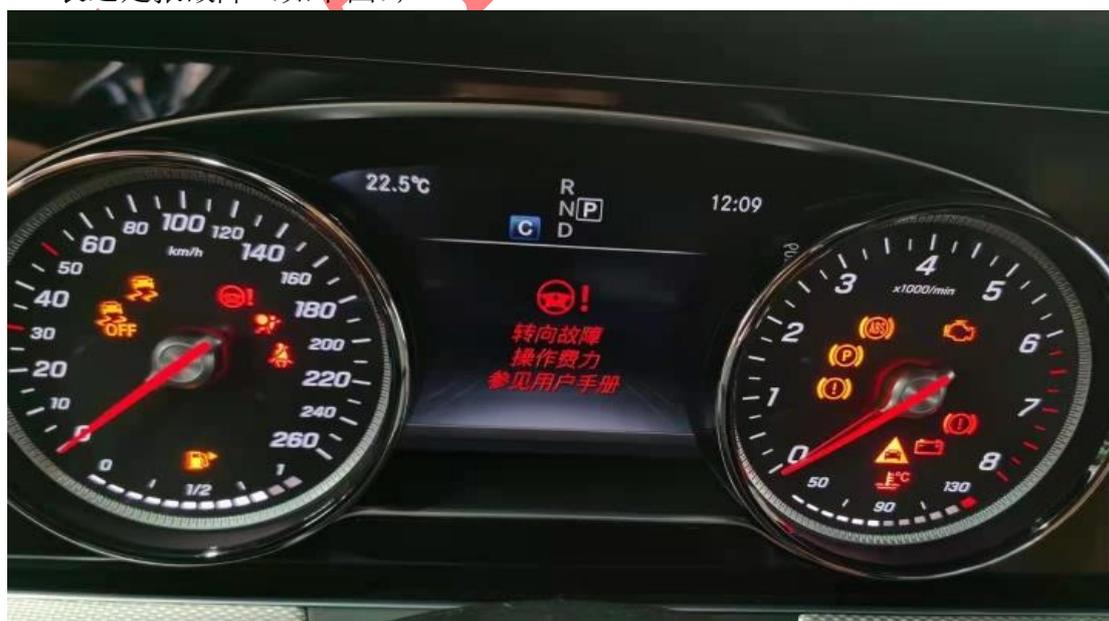
1. 2017 年奔驰 E200 方向盘抖动, 无法正常使用, 更换新的方向机总成后, 仪表还是报故障 (如下图);

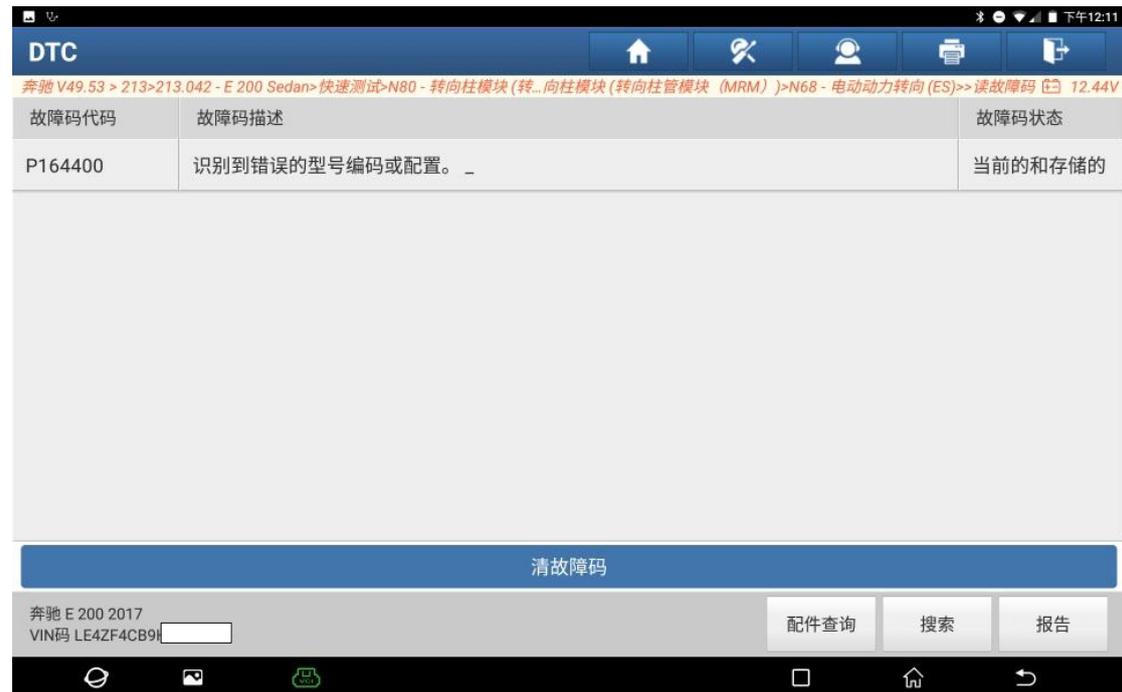
4. 进入“电动动力转向系统”，进入后读取故障码显示为“识别到错误的型号编码或配置”，进行设码之后也无法清除（如下图）；

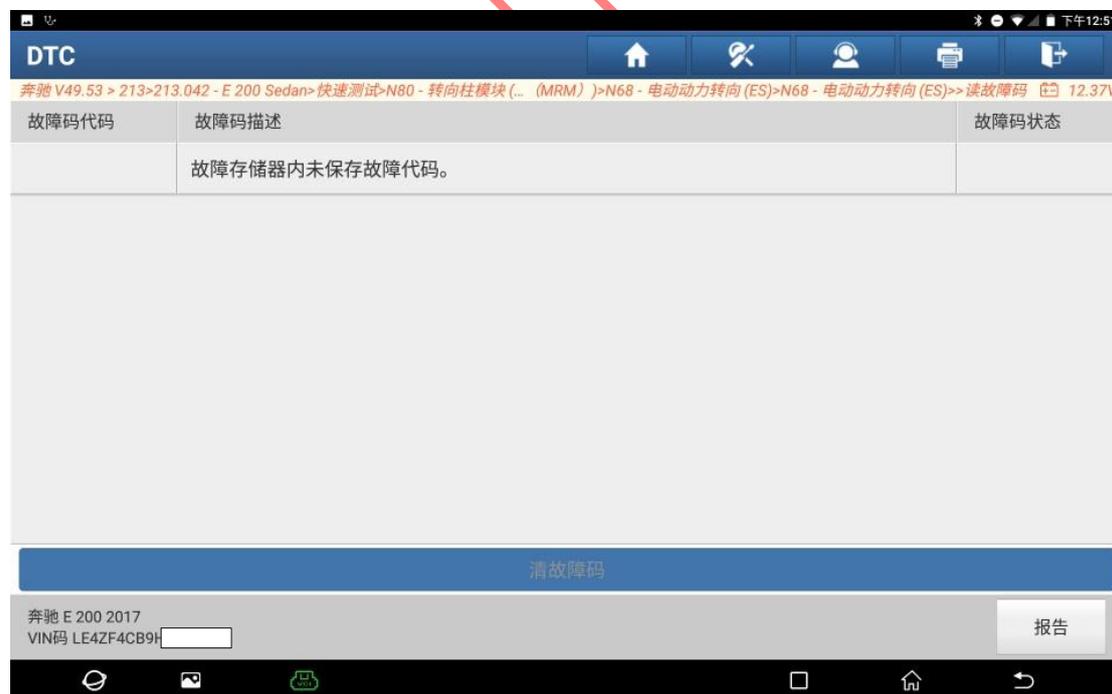
17. 执行清码，然后重新读码，显示“无故障码”（如下图）；

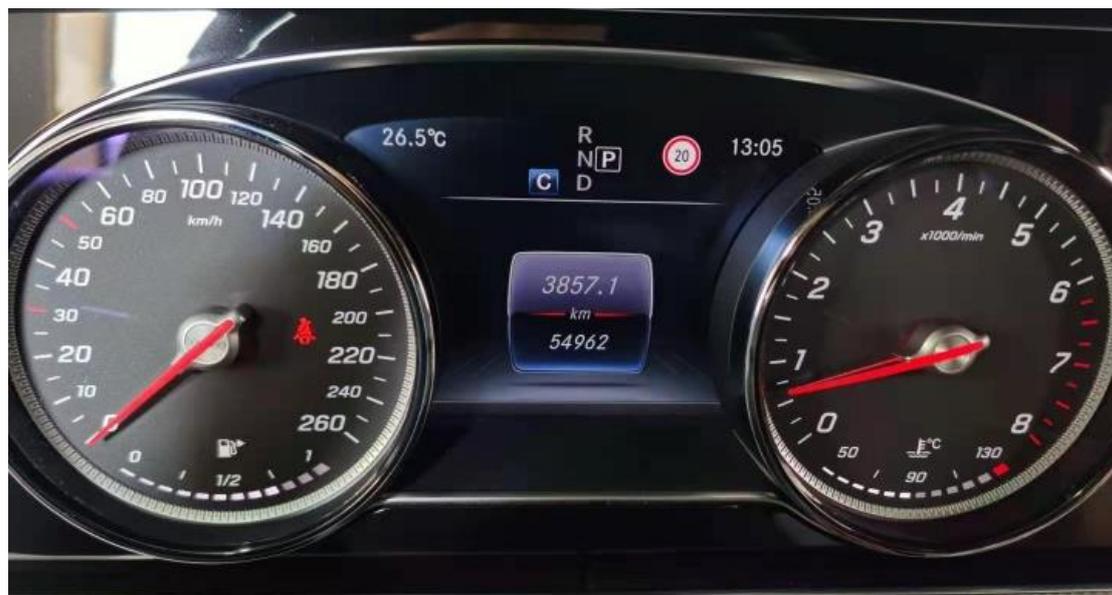
18. 查看仪表，故障码消失，出去路试车辆方向盘正常使用，车辆恢复正常（如下图）。
