奥迪 Q5 换道辅助系统在线参数化配置

功能说明： 奥迪 Q5，换道辅助系统出现“C1115F0 车道变换辅助控制单元 2-无法自动校准”的故障码。做在线参数化配置功能可以解决此故障。

支持产品： 元征 X431PADIII、PADV 等编程款诊断设备。

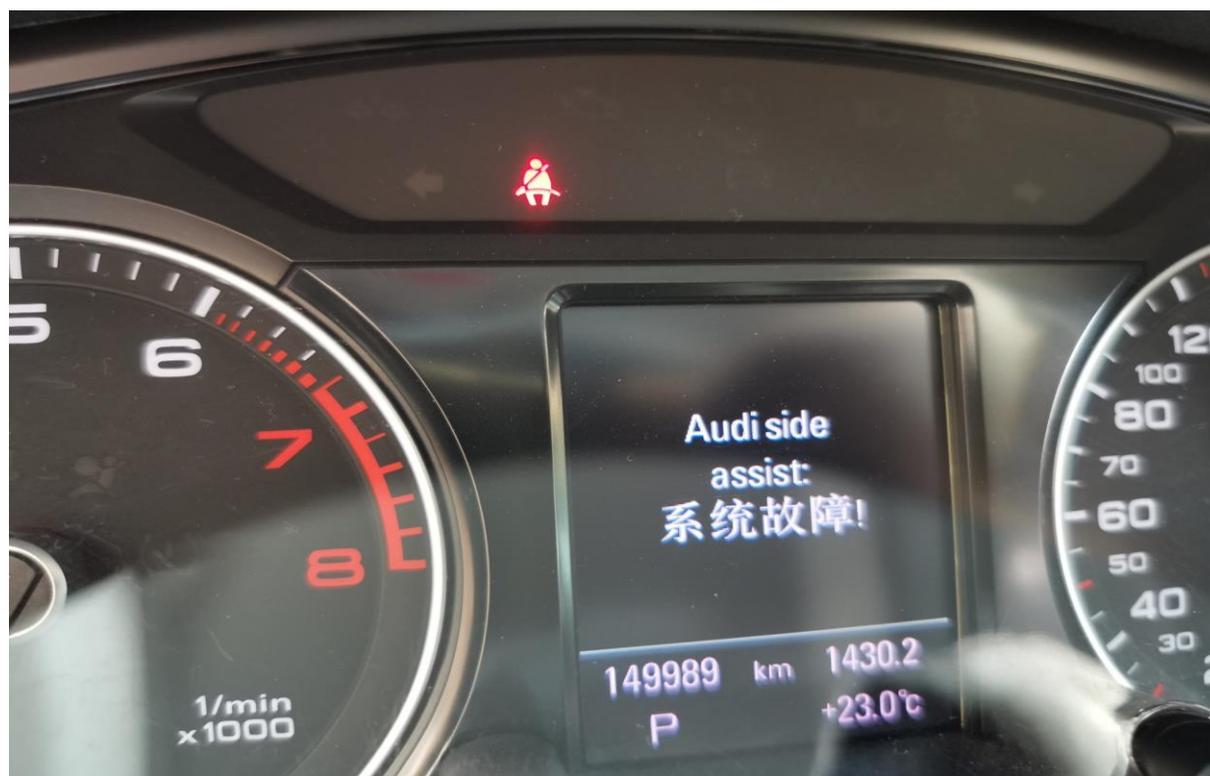
仪表提示“Audi side assist 系统故障!”, 如下图:

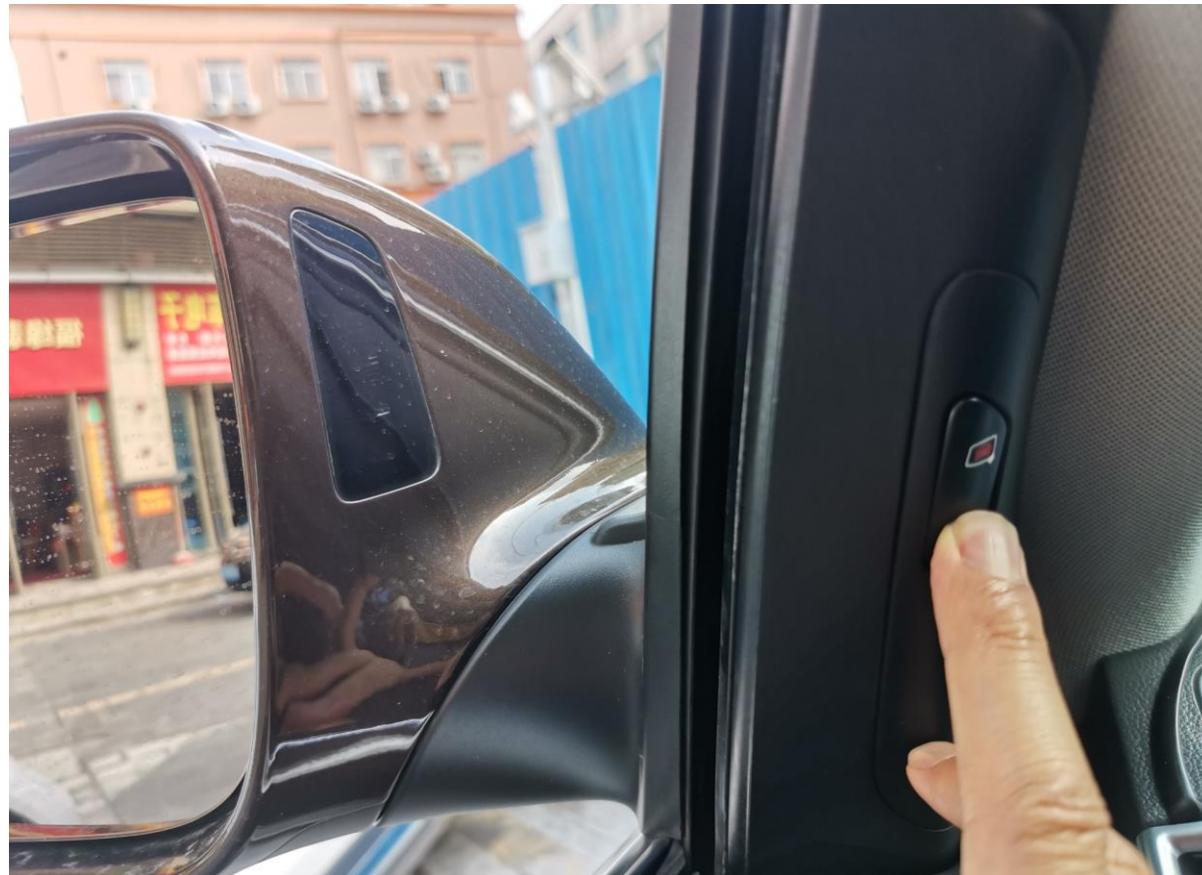
按换道辅助按钮, 后视镜上的换道辅助提示灯不亮, 如下图:

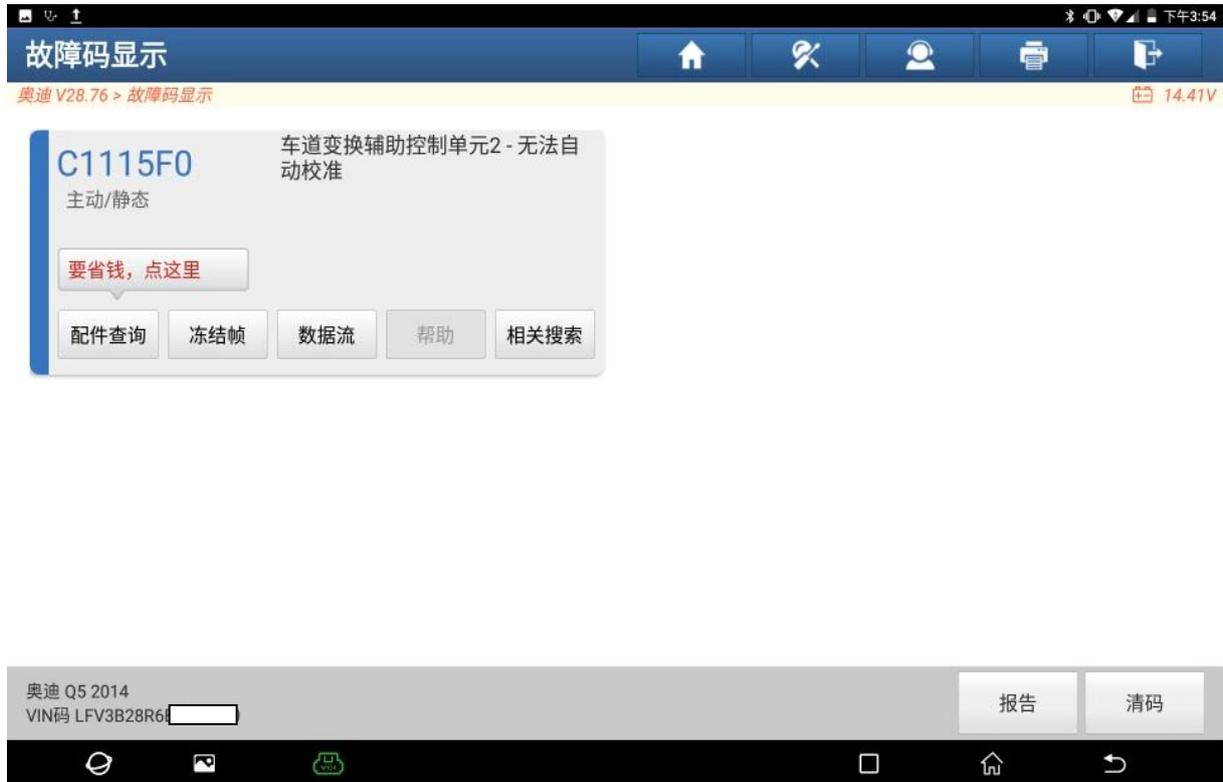
图 1

1. 故障码为：C1115F0 车道变换辅助控制单元2-无法自动校准。（如下图）；

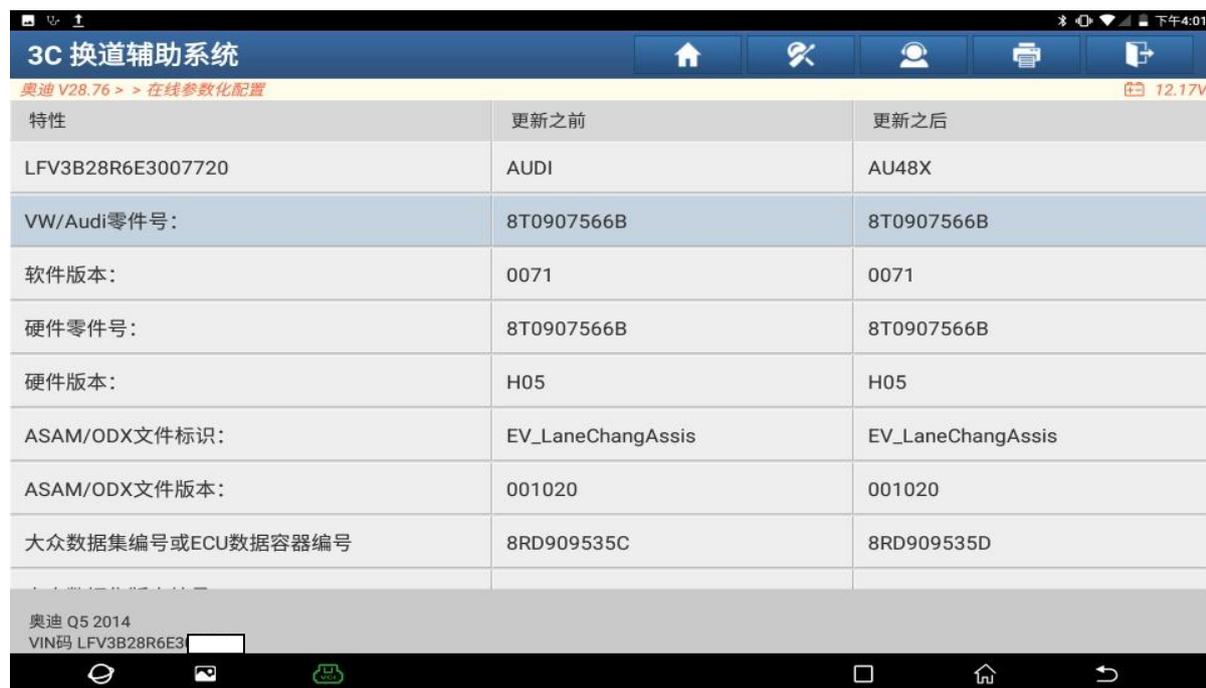
图 11

11. 大众数据集编号或 ECU 数据容器编号，更新前为：8RD90535C，更新后为：8RD90535D。（如下图）；

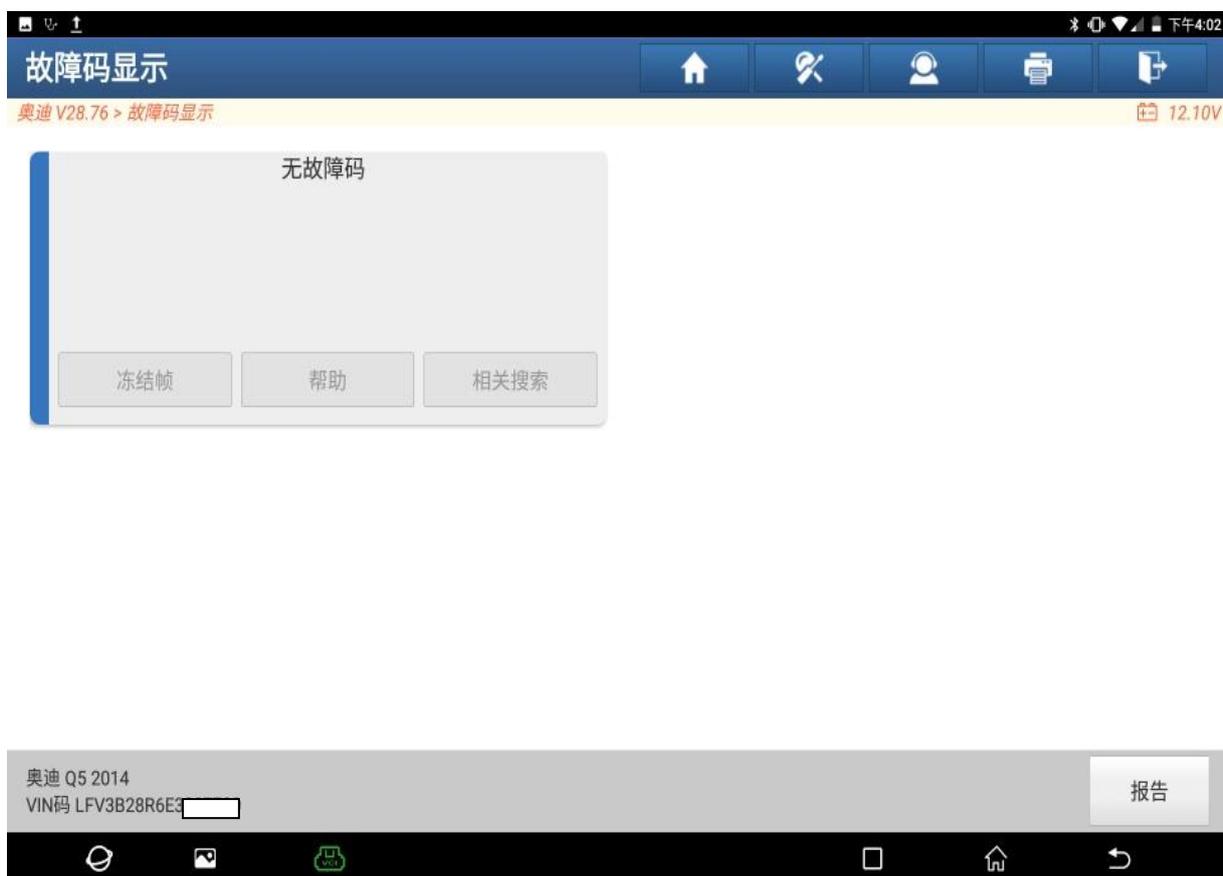
图 14

14. 3C 换道辅助系统无故障码。(如下图)；

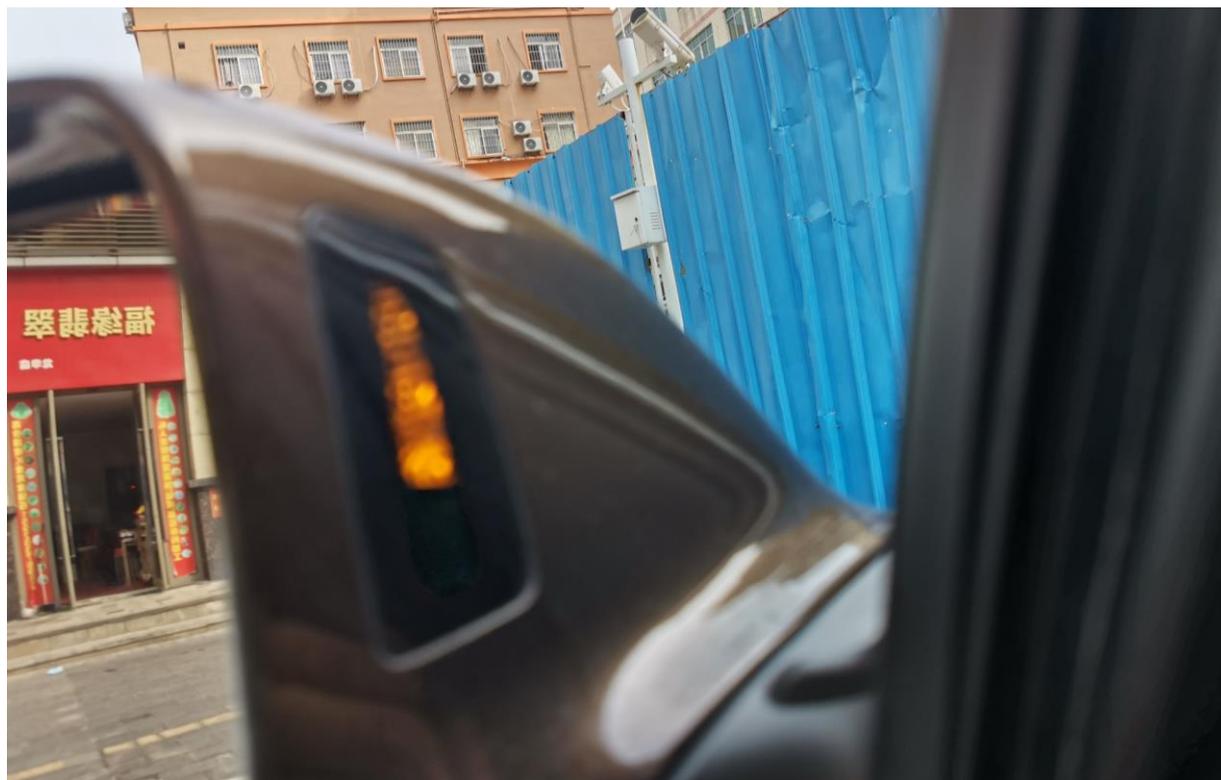
图 15

15. 按换道辅助按钮，后视镜上的换道辅助提示灯亮，如下图：

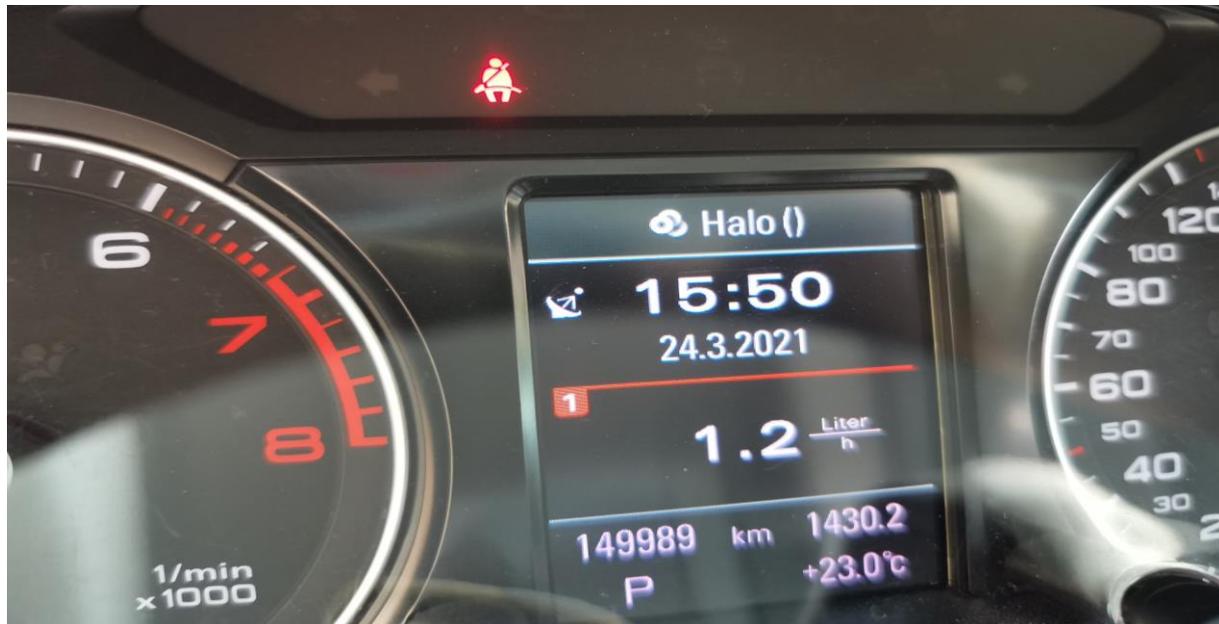
图 16

16. 仪表无故障灯，如下图：
