广汽本田雅阁 ECM/PCM 重新设置操作方法

支持设备： 元征全系列综合诊断设备

功能说明： 发动机系统报 07-01 (P0122) 节气门位置传感器(TP)传感器(A)电压过低同时检查线路及节气门位置传感器无故障时的解决方法，ECM/PCM 重新设置可解决此类故障问题。

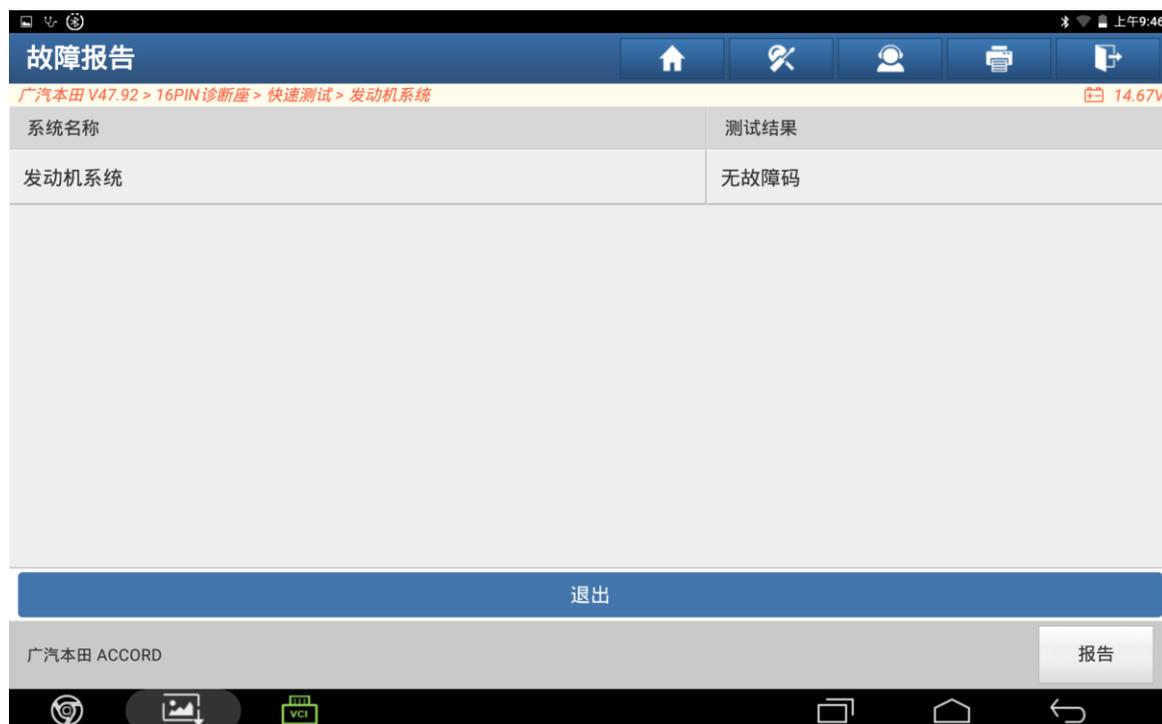
6. 点击确定，启动发动机在怠速状态下学习 10 分钟后，重新读取故障码显示无故障码。

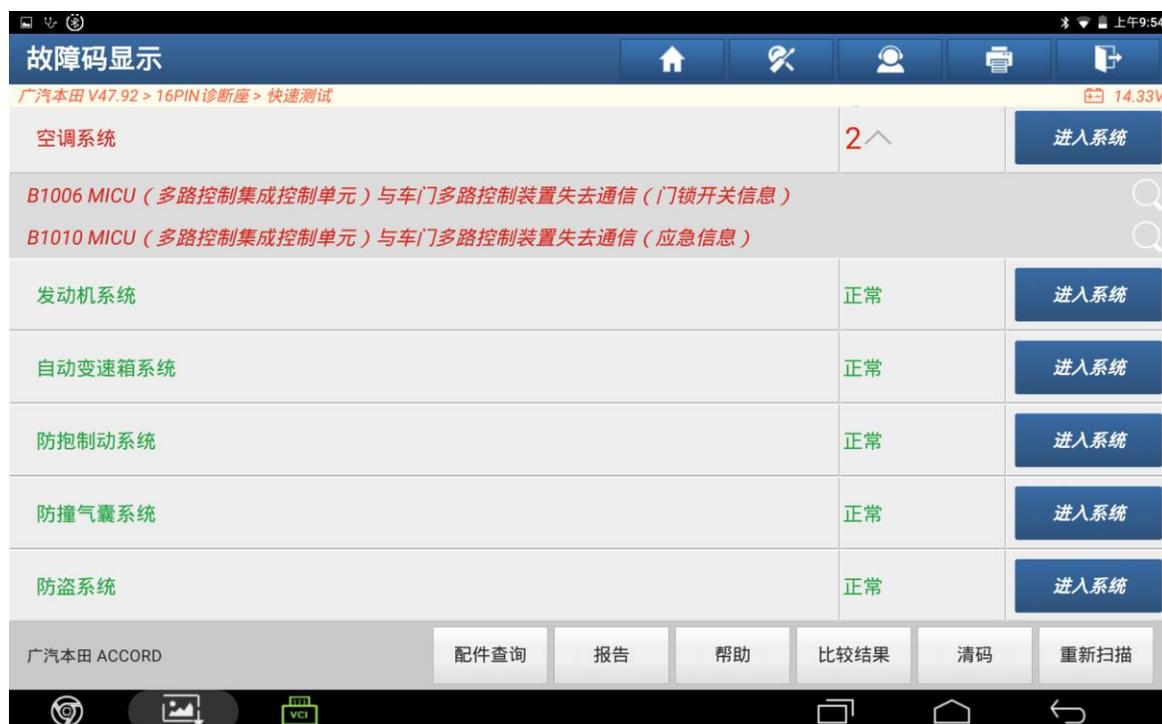
7. 返回点击快速测试可以看到发动机已经无故障码。
