宝马 525 EPS（电动助力转向系统）在线编程

功能说明： 更换方向机后，需要做在线编程功能。

实测车型： 2014 年宝马 525，VIN 为：LBV5S3108ESK0****。（如下图）；

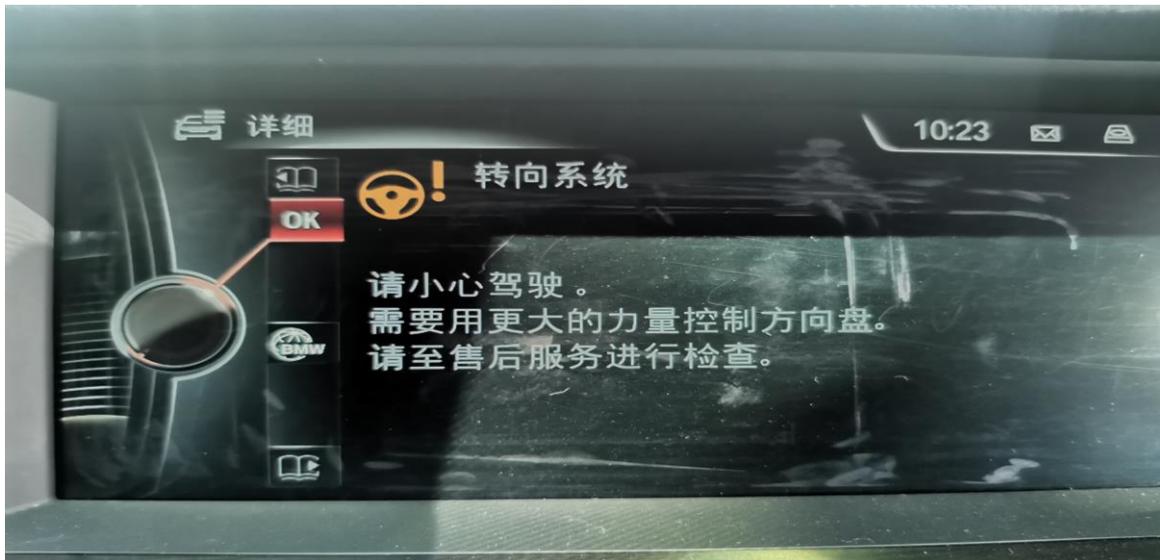
车辆提示“转向系统，请小心驾驶。需要用更大的力量控制方向盘。请至售后服务进行检查”（如下图）；

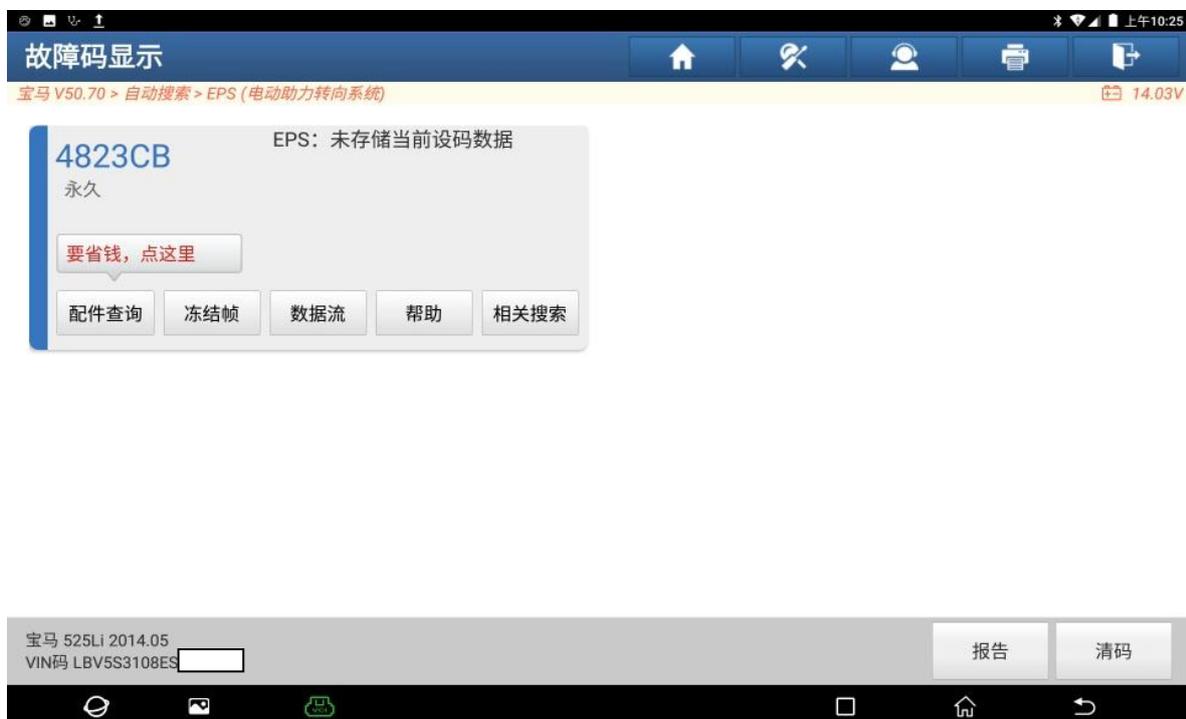
图 1

1. EPS（电动助力转向系统）故障码：4823CB EPS：未存储当前设码数据。根据故障码，先做设码功能。（如下图）；

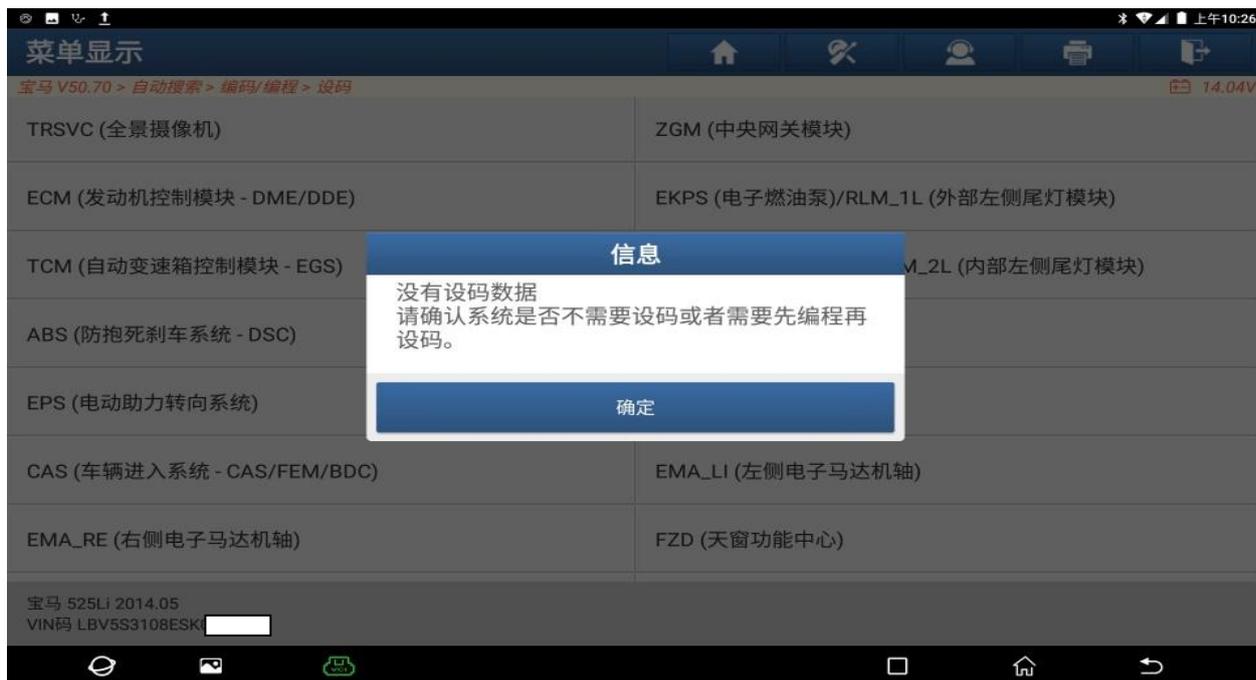
图 7

7. 提示: 没有设码数据, 请确认系统是否不需要设码或者需要先编程再设码。点“确定”。(如下图);

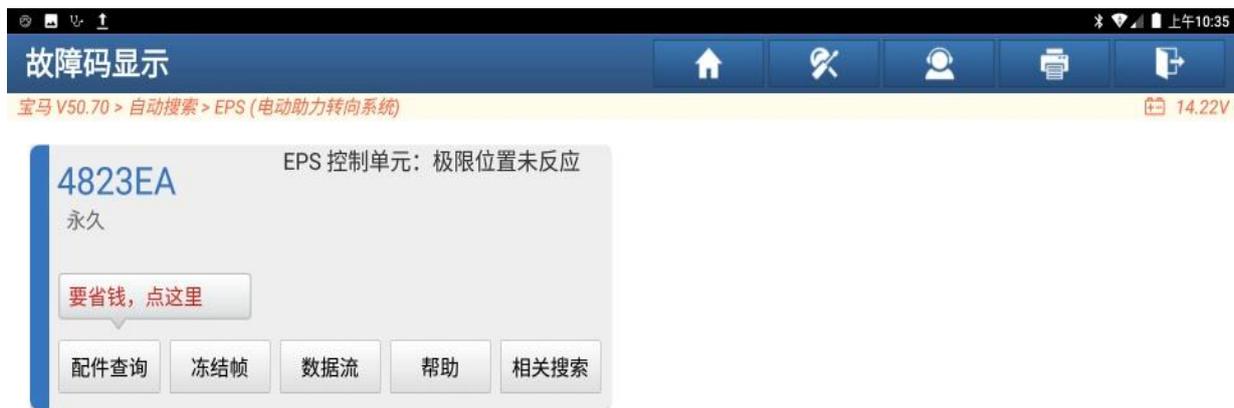
图 13

21. EPS（电动助力转向系统）故障码变为：4823EA EPS 控制单元：极限位置未反应。（如下图）；。

22. 根据故障码，此时需要执行【EPS（电动机械式助力转向系统）调试】这个特殊功能。（如下图）；
