# 2011 年宝马 X6 脚步空间模块编程

**支持设备：** 元征带编程综合诊断 PAD5、PAD3、PR05 设备

**支持产品：** 2011 年宝马 X6，车辆 VIN 码：WBAFG2105BL\*\*\*\*

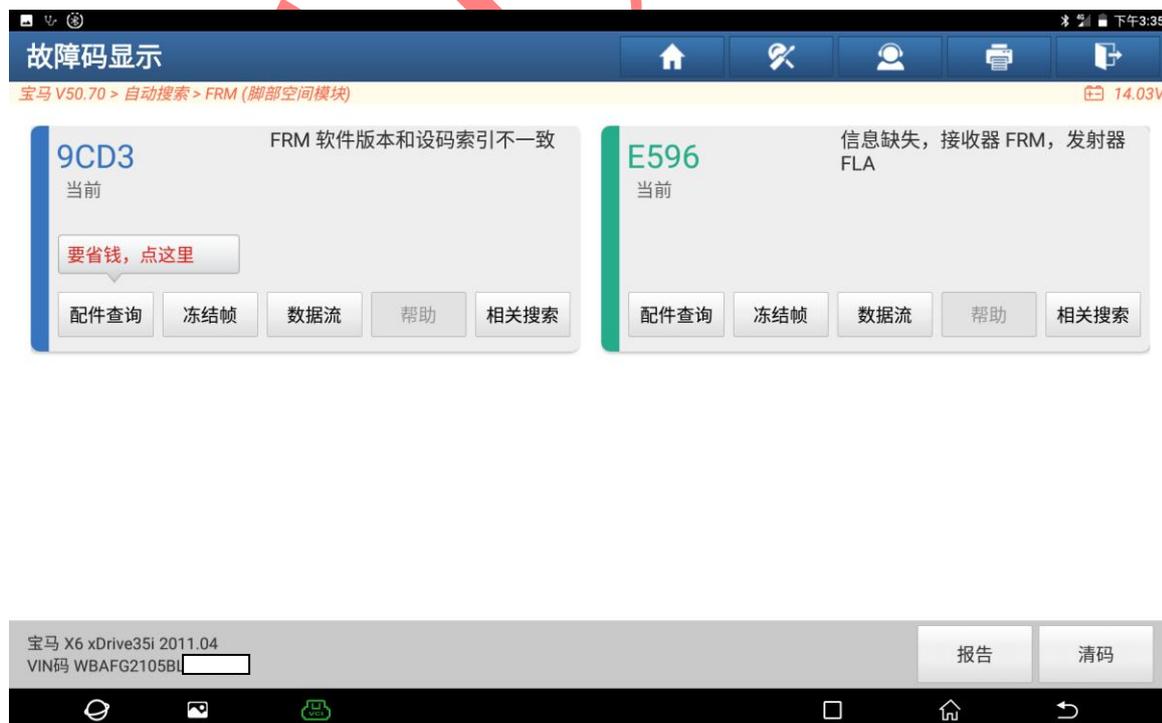
**故障描述：** 汽车断电后导致车窗升降功能失败或灯光不可控制，脚步空间 FRM 不可通讯，更换二手模块需要编程如图
