奥迪 A6L 助力转向系统在线编码

功能说明： 奥迪 A6L，更换方向机后，助力转向系统编码为 0，需要做在线编码功能。

实测车型： 2015 年奥迪 A6L，VIN 为：LFV3A24G0F305****。（如下图）；

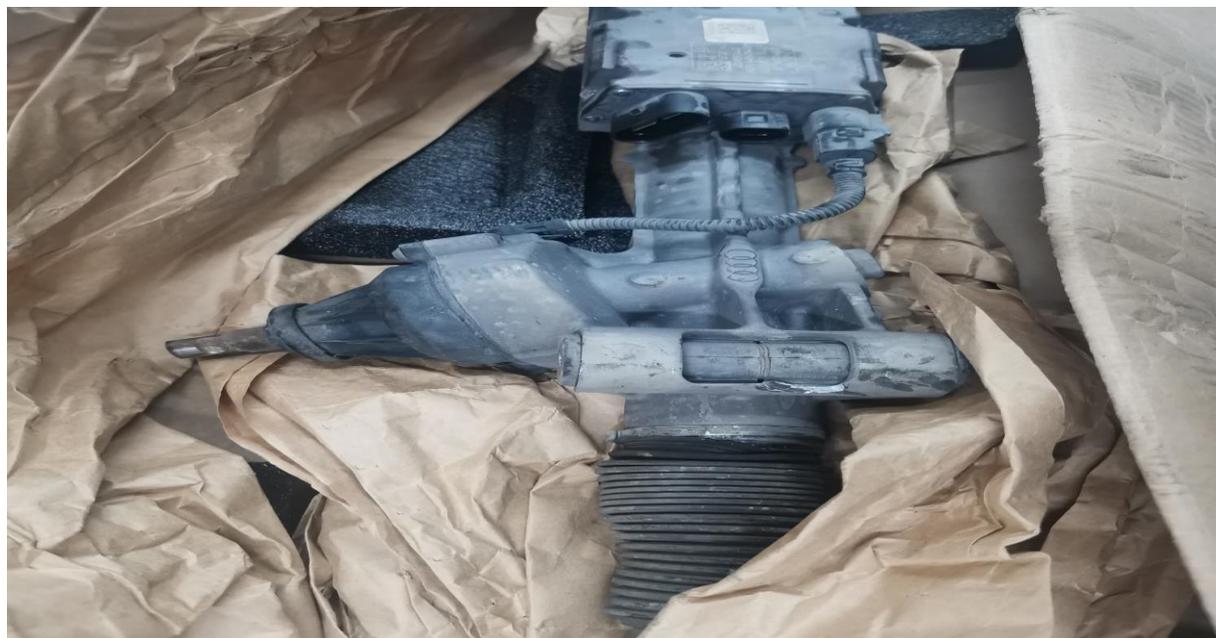
旧方向机进水，更换下来的旧方向机，如下图；

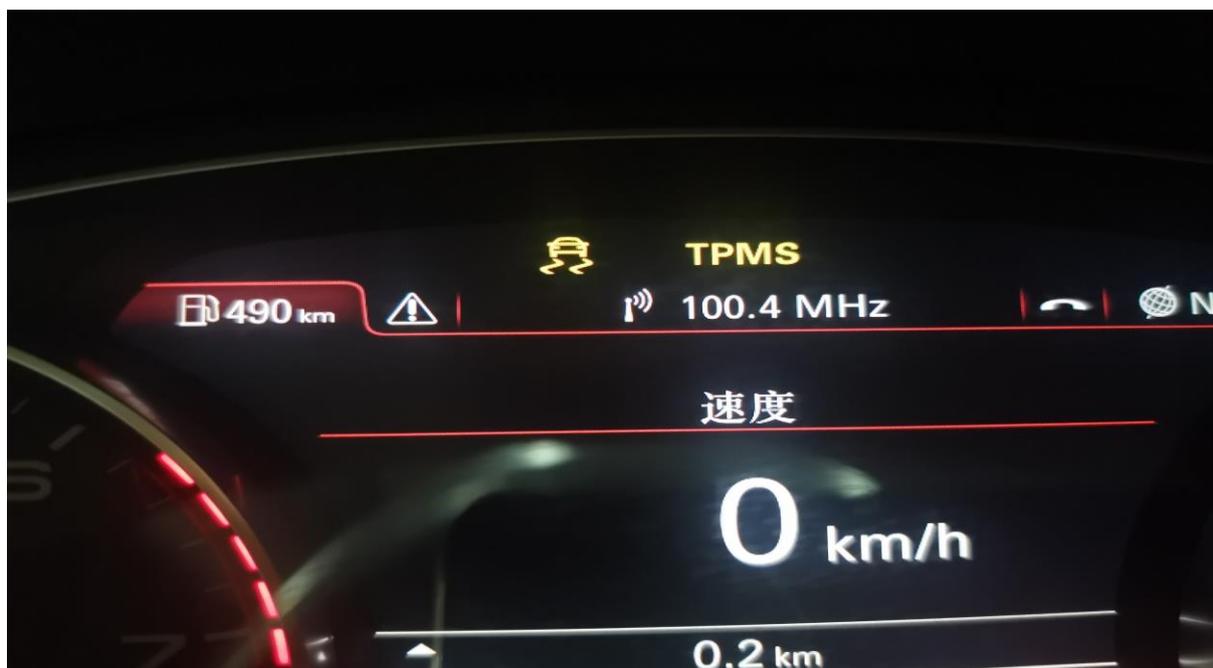
图 2

2. 44 助力转向系统有主动/静态的故障码：C10ACF0 转向系-未学习的端位。将方向盘左右打到底，保持几秒钟。C10ACF0 转向系-未学习的端位 这个故障码可以被清除。此时仪表还有黄色防滑灯和黄色的 TPMS 灯，（如下图）；

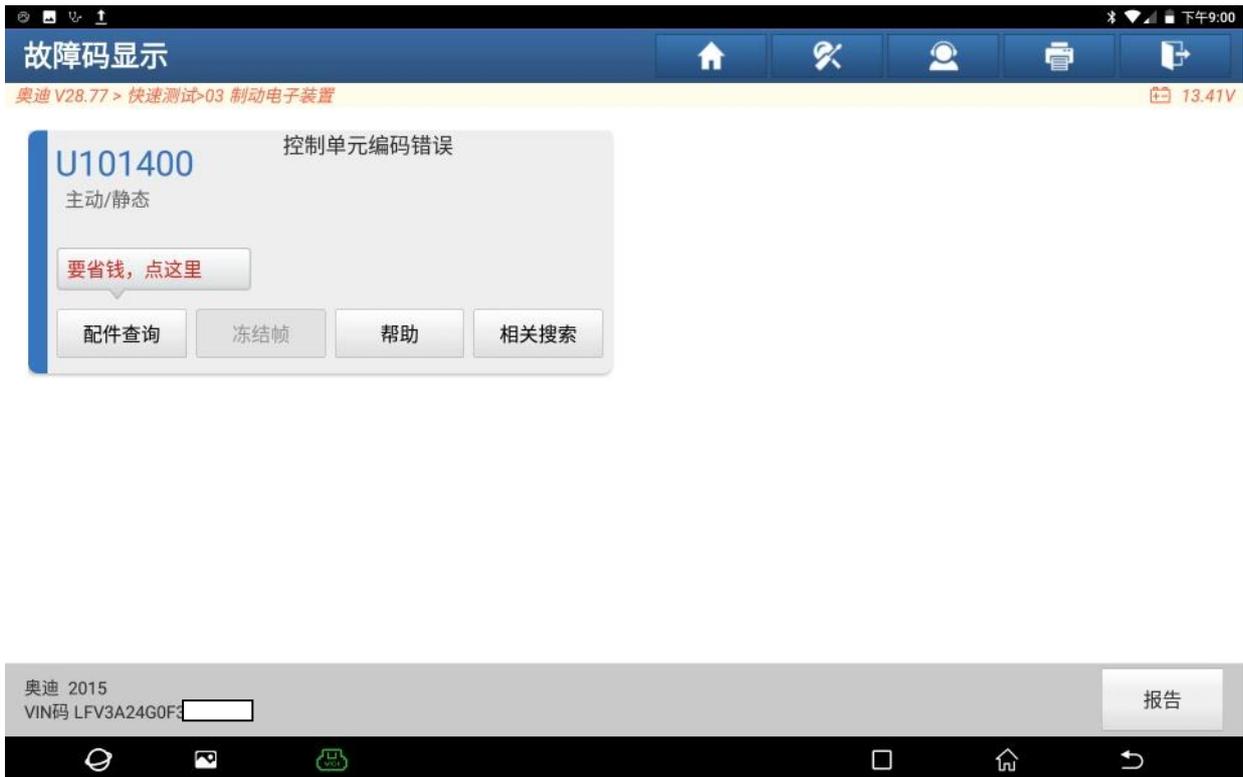
图 3

3. 全系统清码后，44 助力转向系统无故障码。03 制动电子装置有 U101400 控制单元编码错误的故障码无法清除。（如下图）；

特别提醒： 03 制动电子装置有 U101400 控制单元编码错误的故障码，不一定是 03 系统的编码错误。此车更换方向机，44 助力转向系统没有编码的故障码，无故障码并不代表 44 系统的编码一定正确。一定要根据实际情况，多分析是哪个系统的问题，再做在线编码功能。

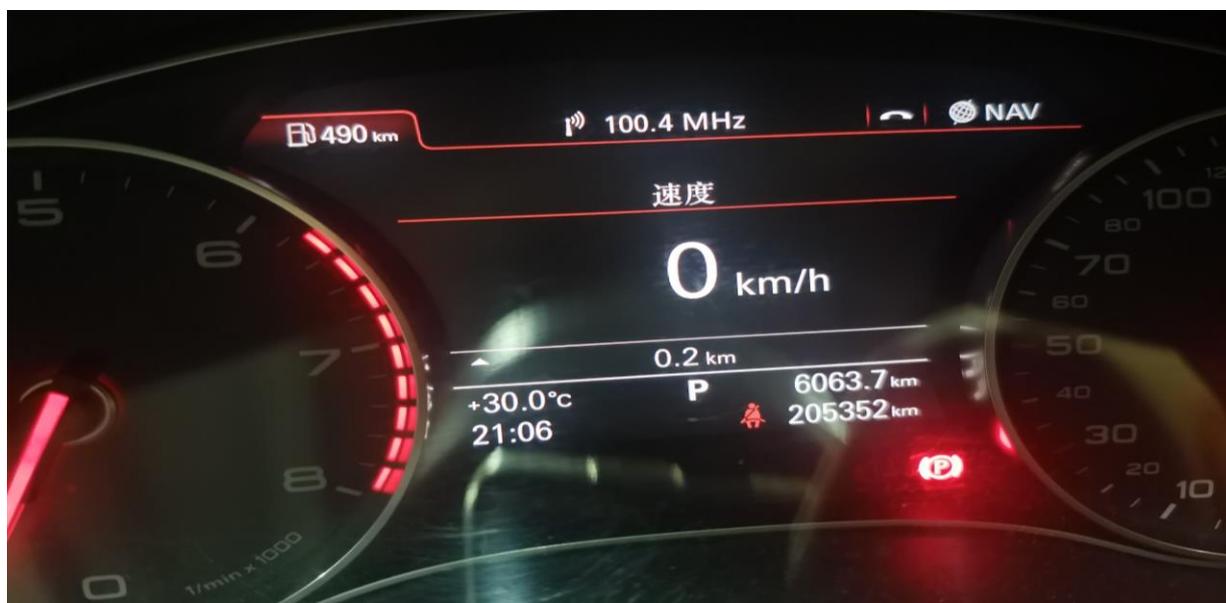
图 14

14. 仪表无故障灯，（如下图）；
