## 2017 年长城 VV7 转向角传感器学习

2017 年长城 VV7 车辆 VIN 码: LGWEF7A72HH\*\*\*\*\*

**功能作用:** 更换或者拆卸转向角传感器后, 需使用该功能对转向角传感器进行匹配

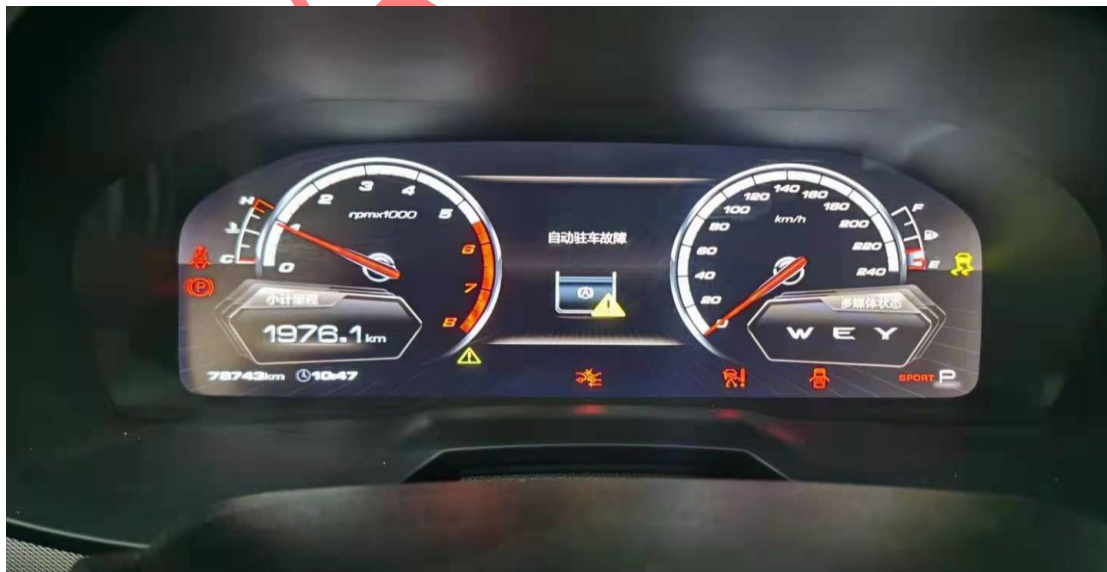
1. 2017 年长城 VV7, 更换转向角传感器后, 仪表亮故障灯 (如下图):

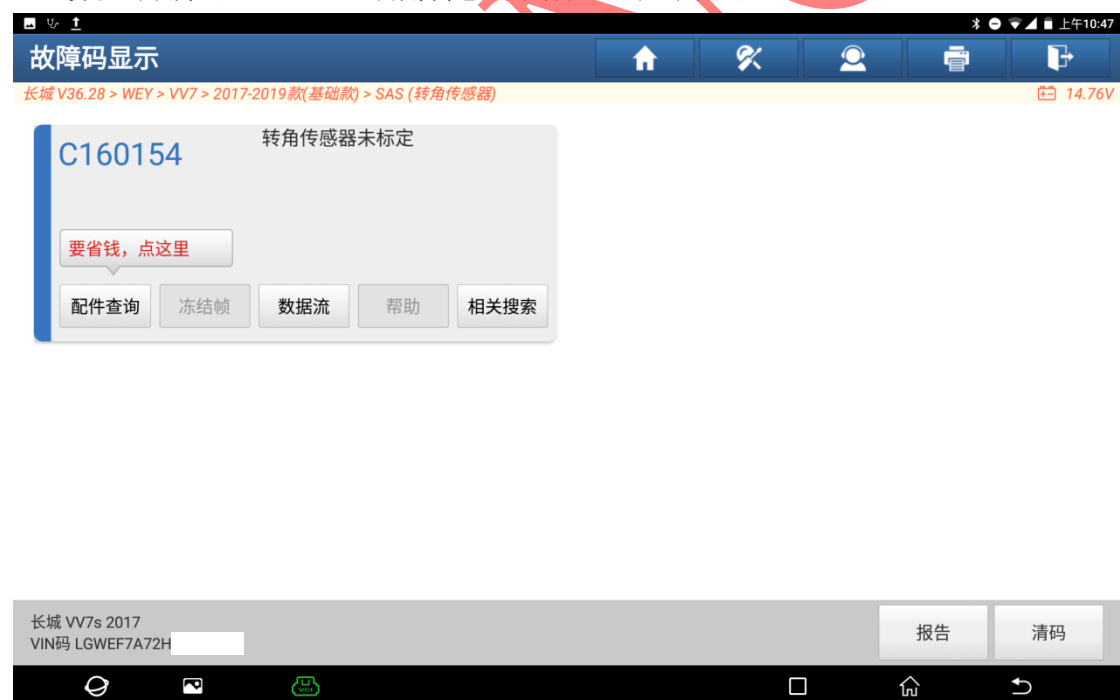
7. 读取到故障码“C160154 转角传感器未标定”（如下图）：

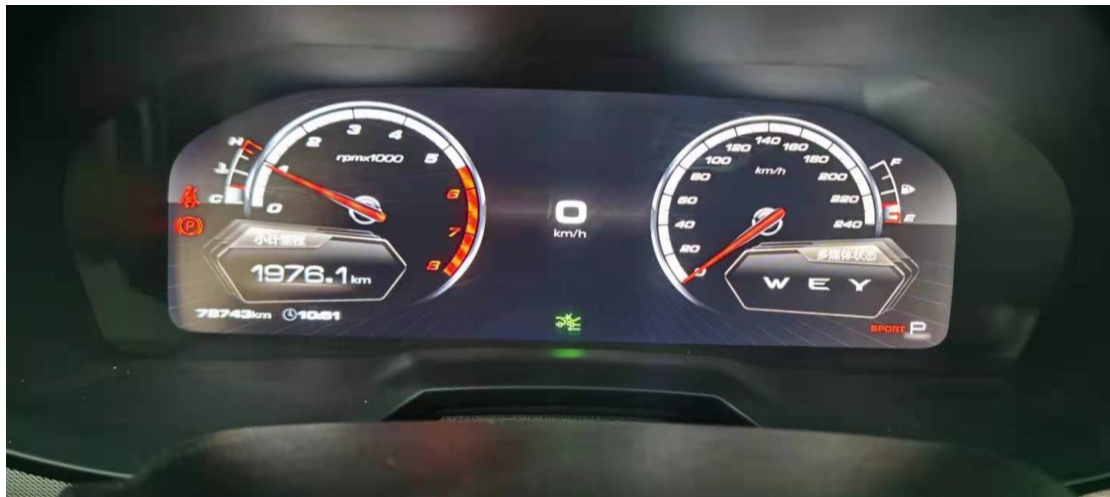
14. 查看仪表，故障灯消失，车辆恢复正常（如下图）。
