奔驰 A45 座椅校准失败维修案例

功能说明： 奔驰 AMG445 电动座椅校准失败维修方法

实测车型： 201 款奔驰 AMGA45

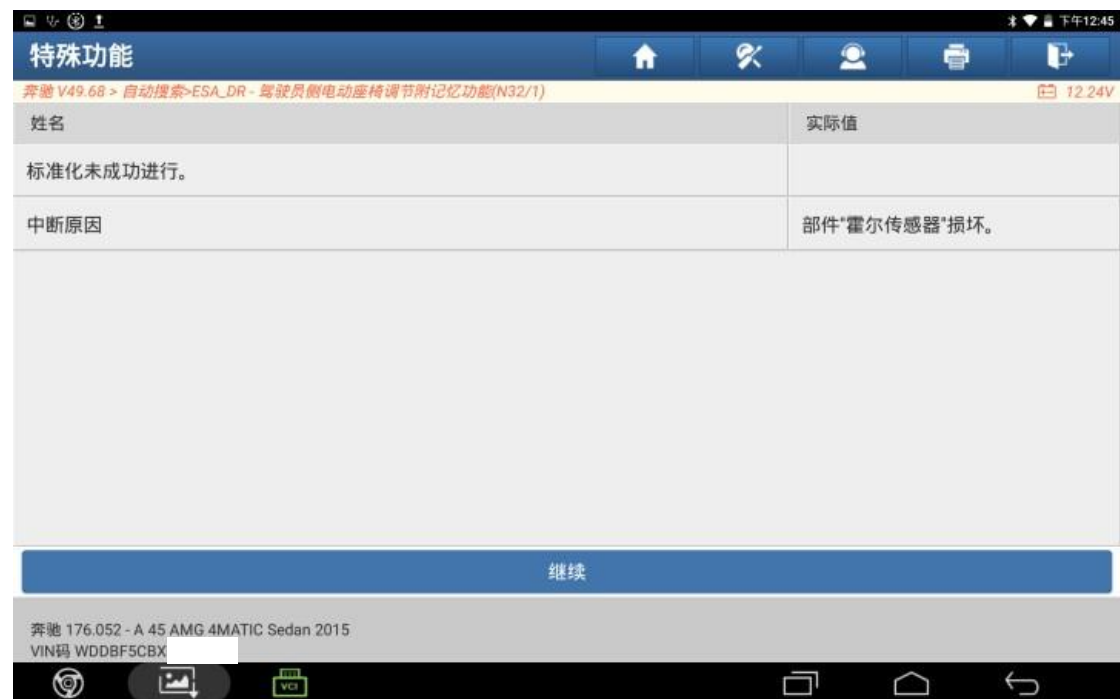
7. 标准化失败, 显示【部件霍尔传感器损坏】

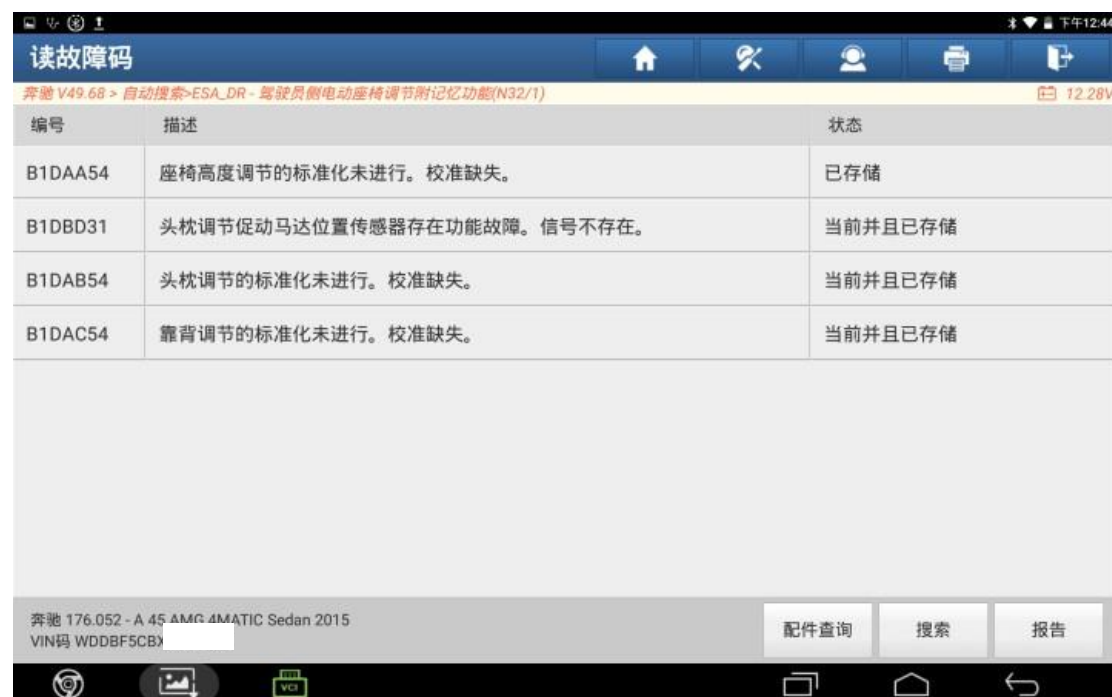
9. 读取到 4 个故障码，点击保存报告；

10. 主驾驶座椅模块读取到 4 个故障码，其中有两个【B1DBD31 头枕调节促动马达位置传感器存在功能故障，信号不存在】和【B1DAB54 头枕调节标准化未进行，校准缺失】的故障码。

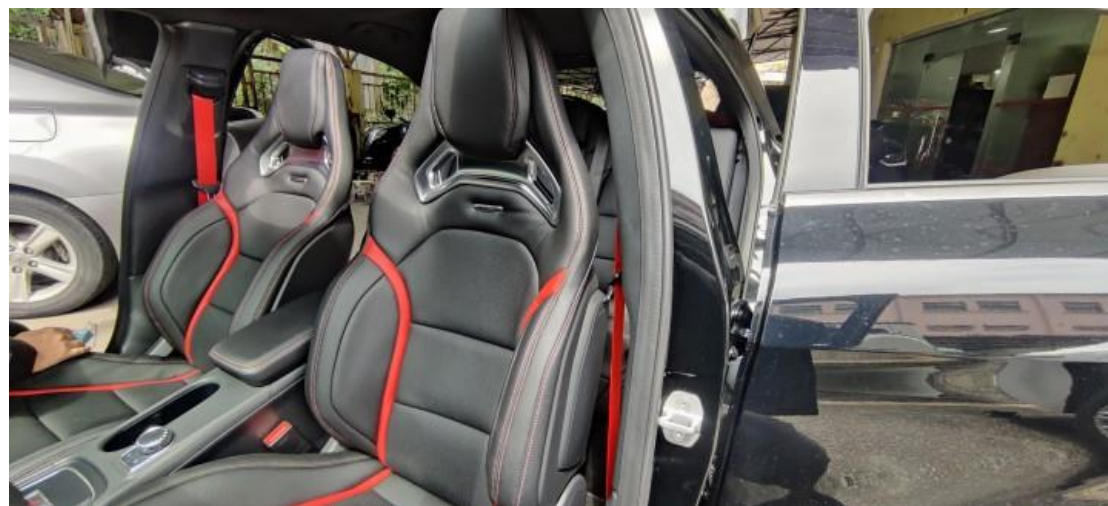
11. 该车型配备的座椅为桶式座椅，头枕和座椅靠背为一体，不存在单独的头枕调节功能，由此分析该故障码产生的原因应为座椅模块设码错误，故造成座椅标准化失败，需对座椅模块重新设码。

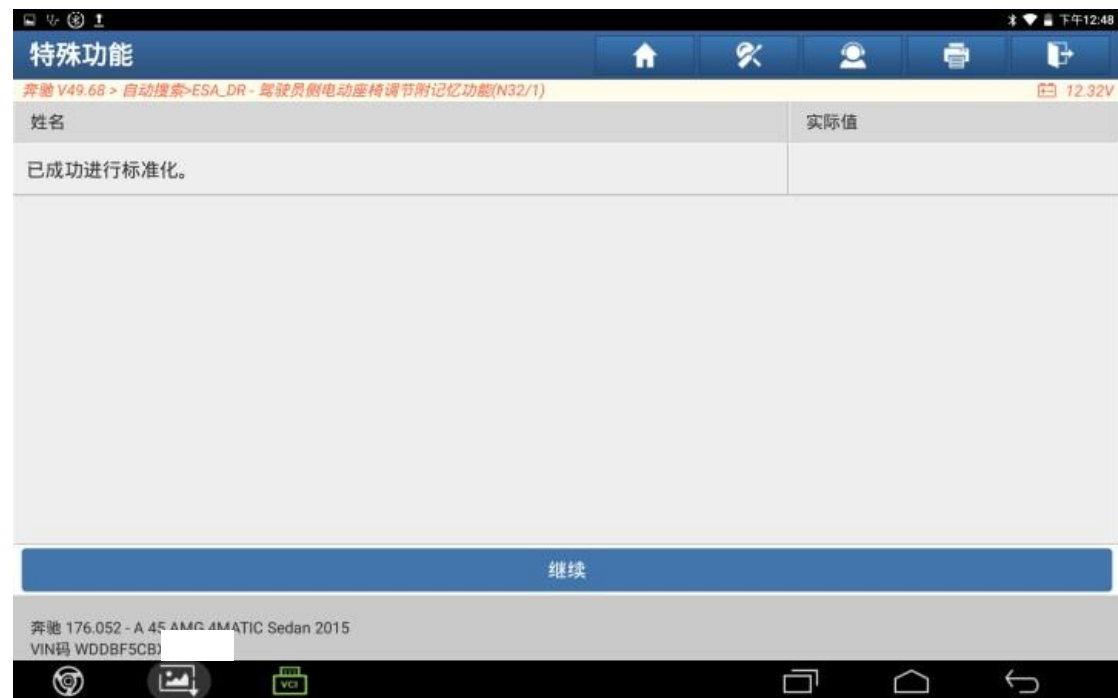
26. 标准化成功，点击“继续”返回系统界面；

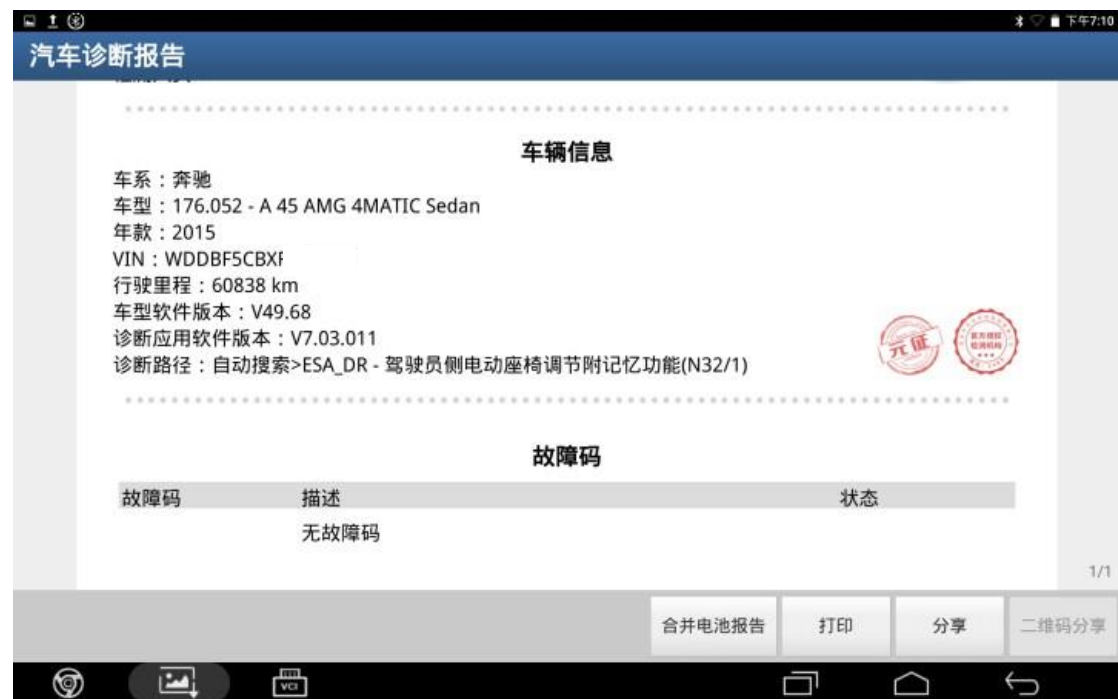
27. 查看故障报告，主驾驶座椅模块无故障码，故障排除；
