奔驰 GLC300 复位部件

“B92/6 右侧外部后保险杠集成雷达传感器”的学习值

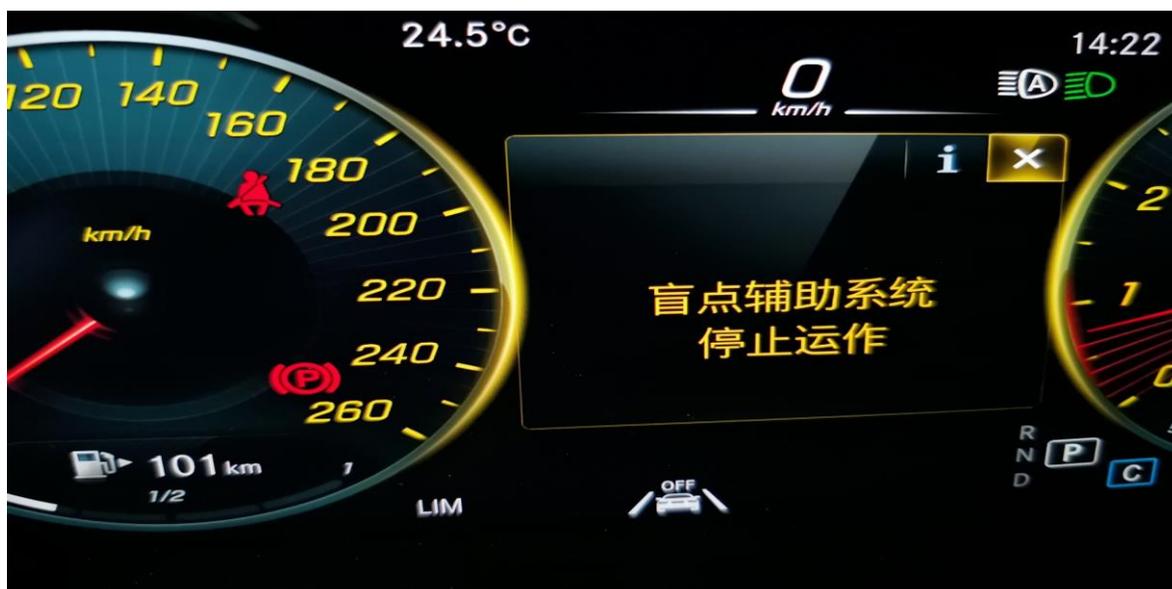
仪表提示“盲点辅助系统停止运作”（如下图）；

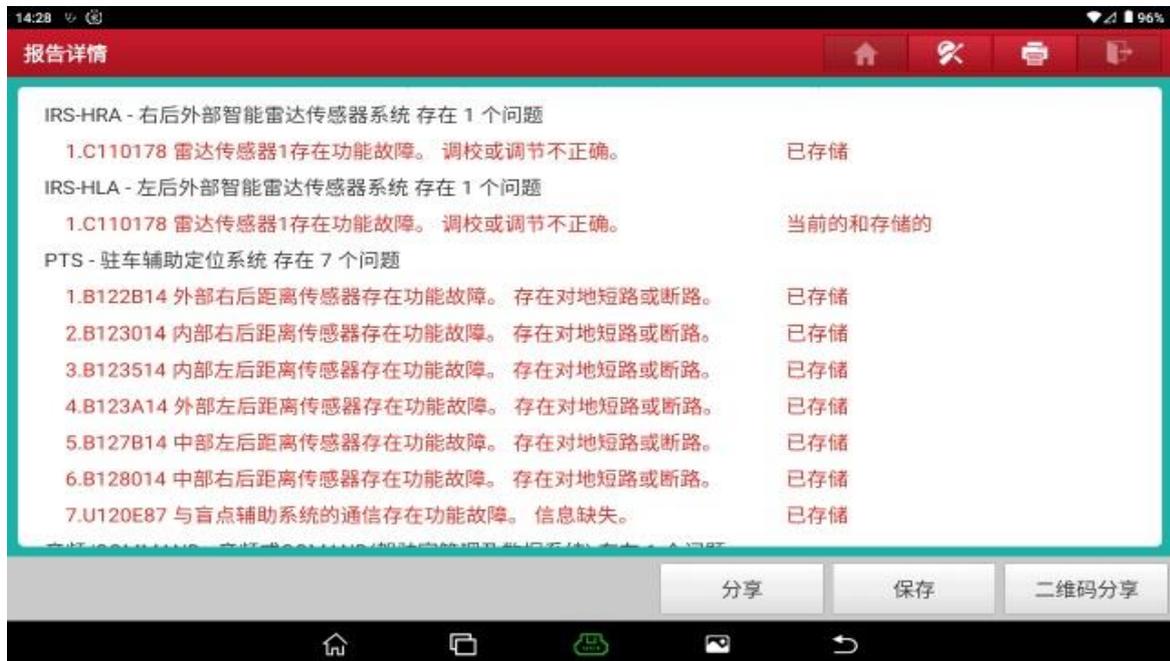
图 1

1. 快速测试，扫描所有系统，点“报告”，保存报告。IRS-HRA 和 IRS-HLA 有故障码：C110178 雷达传感器 1 存在功能故障。调校或调节不正确。（如下图）；

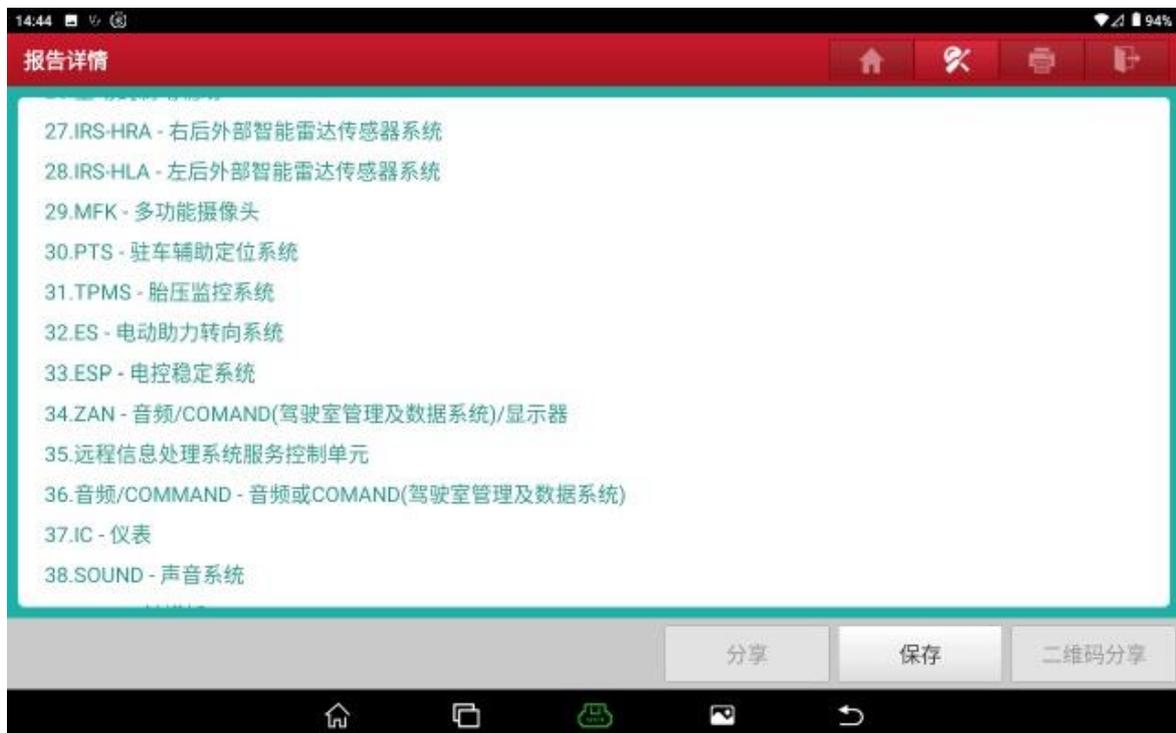
图 8

8. 相同的方法，进 IRS-HLA 系统复位。复位完后，快速测试，保存报告，IRS-HRA 和 IRS-HLA 无故障码（如下图）；

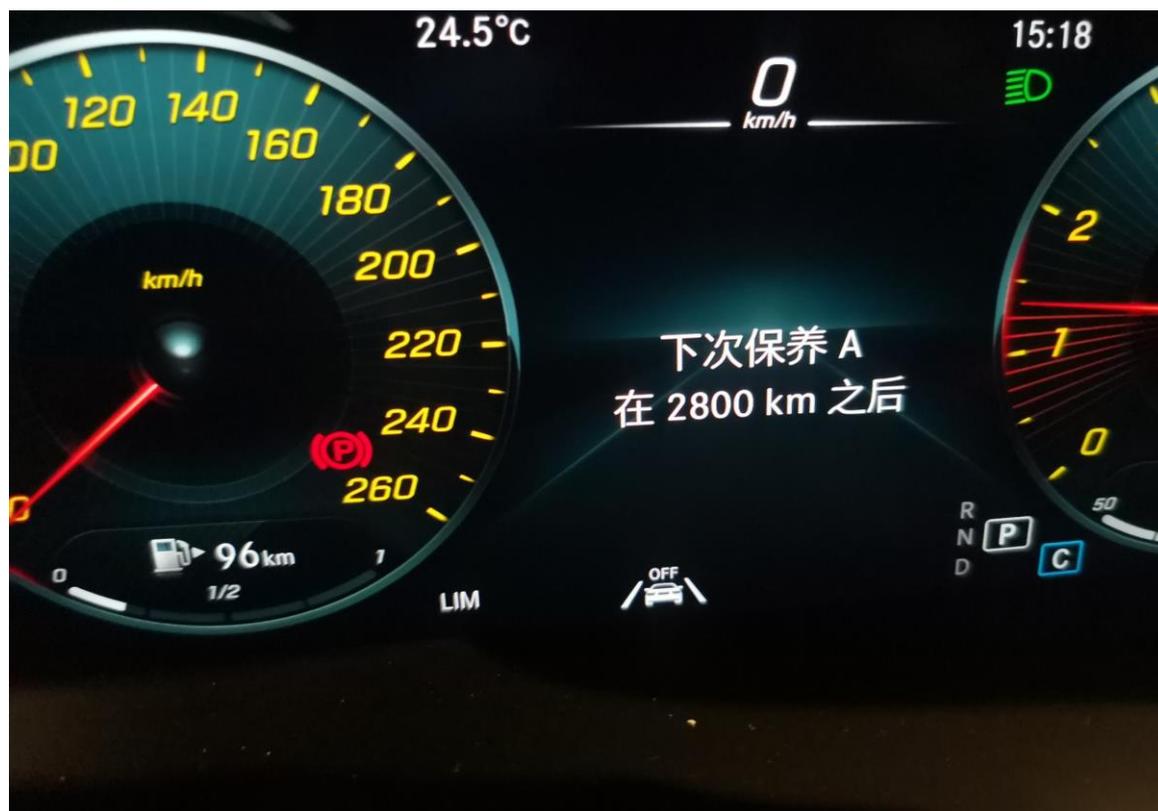
图 9

仪表无“盲点辅助系统停止运作”的故障提示。(如下图);
