2010 年宝马 320i 脚步空间模块编程

支持设备:元征带编程综合诊断 PAD5、PAD3、PRO5 设备

支持产品: 2010 年宝马 320i, 车辆 VIN 码: WBADV3101BE59****

故障描述: 汽车断电后导致车窗升降功能失败或灯光不可控制,脚步空间 FRM 不可通讯,更换二手模块后需要编程

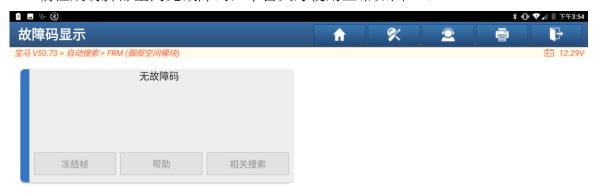
30. 编程成功脚部空间无故障码,车窗大灯使用正常如图 30:
