宝马 740 更换全新变速箱电脑编程方法

功能说明：一台 2009 款宝马 740 车型，客户反应车辆无法挂挡，变速箱电脑损坏，需更换编程。

实测车型：2009 款宝马 740

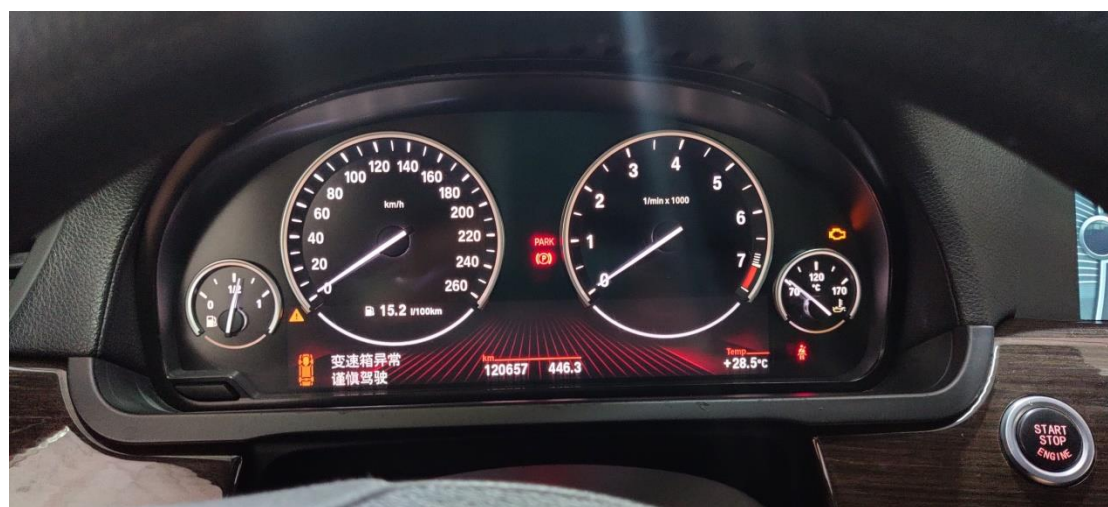
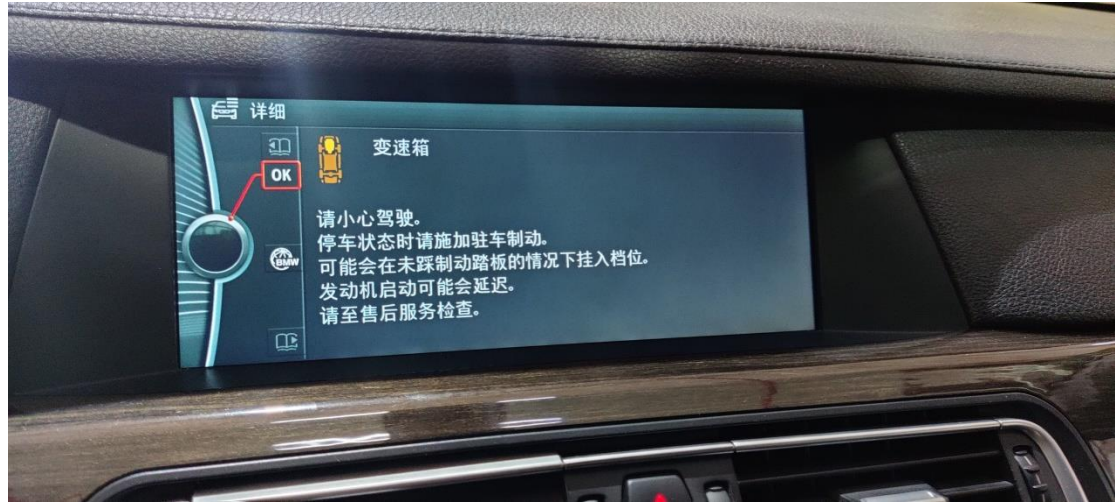
1. 客户反映仪表和中央显示屏显示【变速箱异常】，仪表挡位不显示；

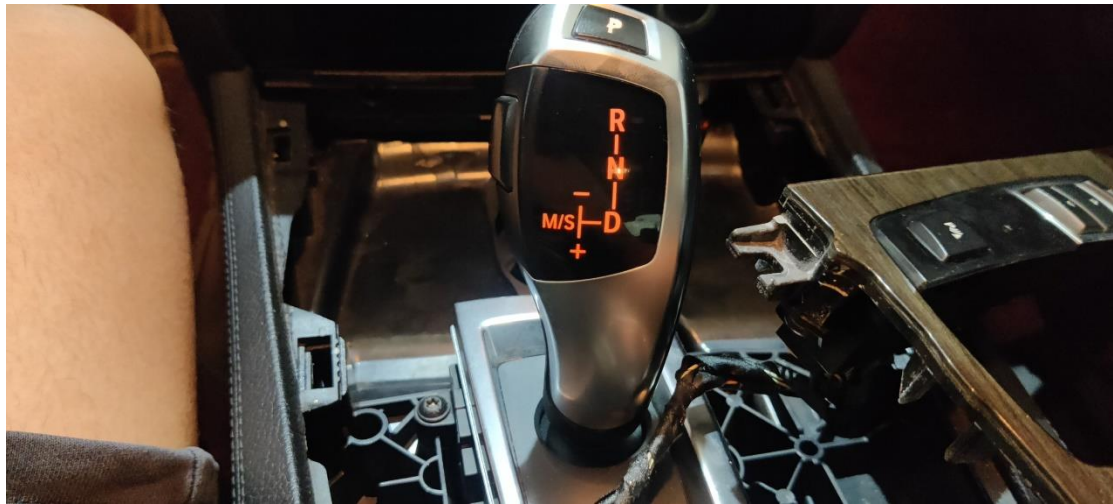
2. 启动后，车辆无法挂挡，挡位指示灯不亮；

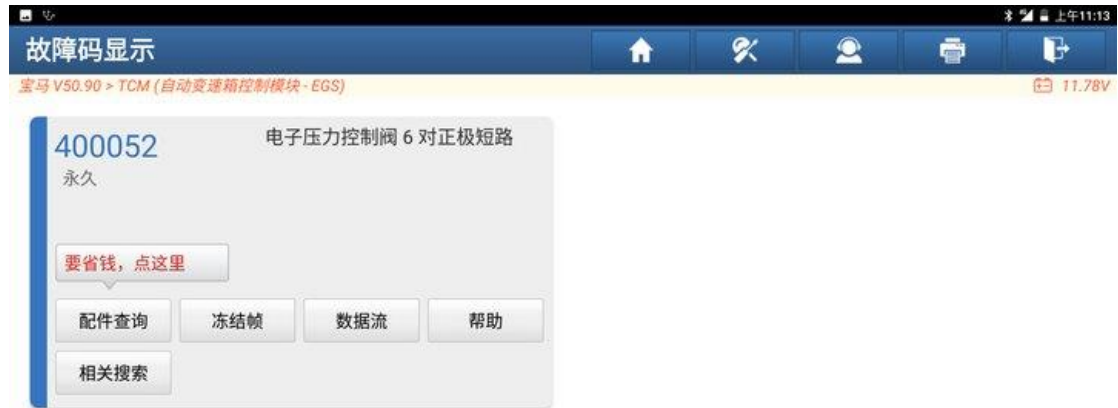
7. 变速箱模块有一个【400052 电子压力控制阀 6 对正极短路】故障码，故障码无法清除，变速箱电脑损坏，需更换变速箱电脑总成；

8. 更换全新变速箱电脑总成；

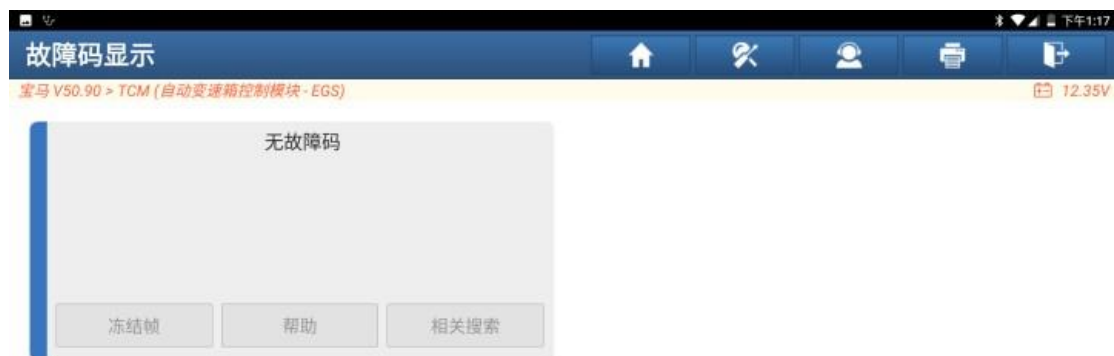
28. 系统无故障码：

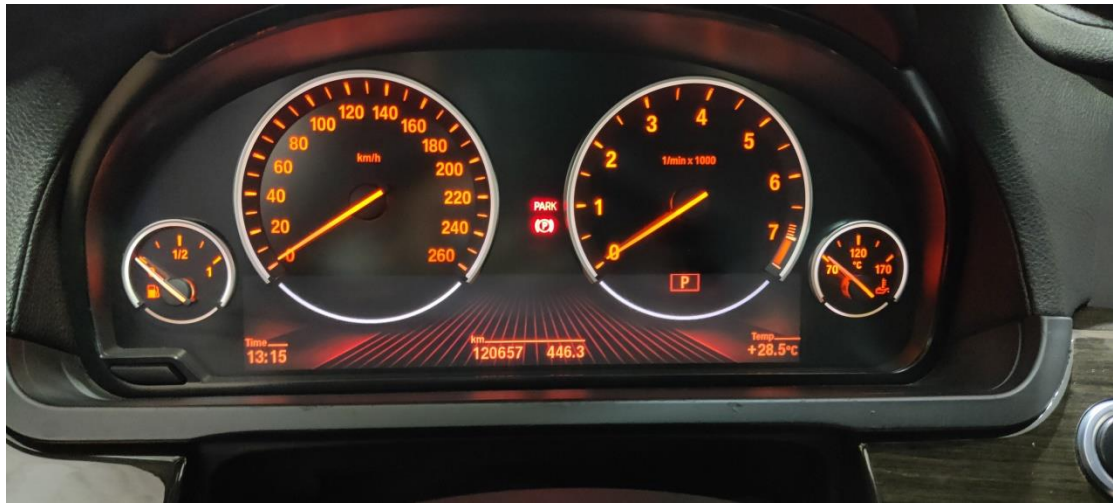
29. 仪表挡位正常显示；

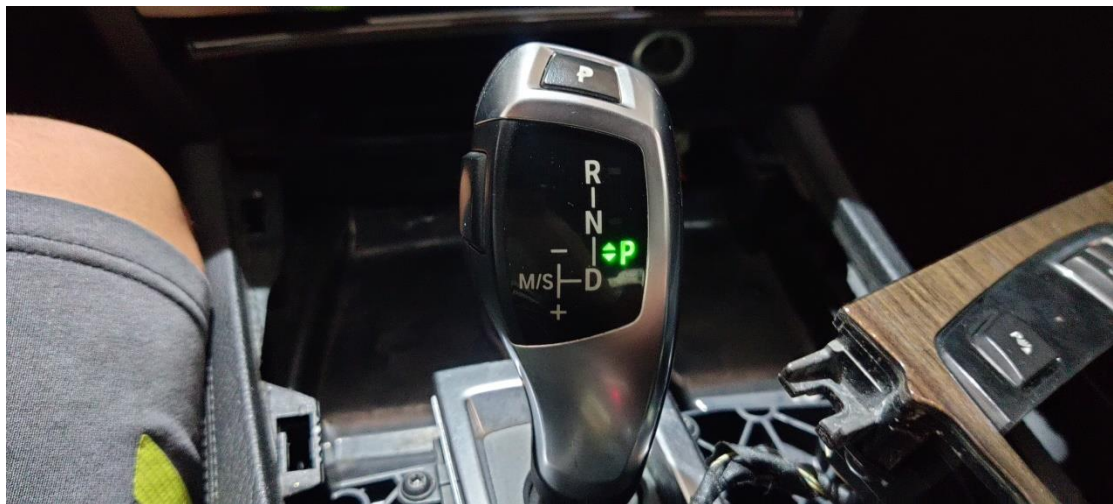
30. 换挡杆挡位指示灯显示正常，可以正常挂挡，故障排除。
