## 宾利欧陆 GTC 敞篷无法关闭维修案例

**实测车型：** 2016 款宾利欧陆 GTC

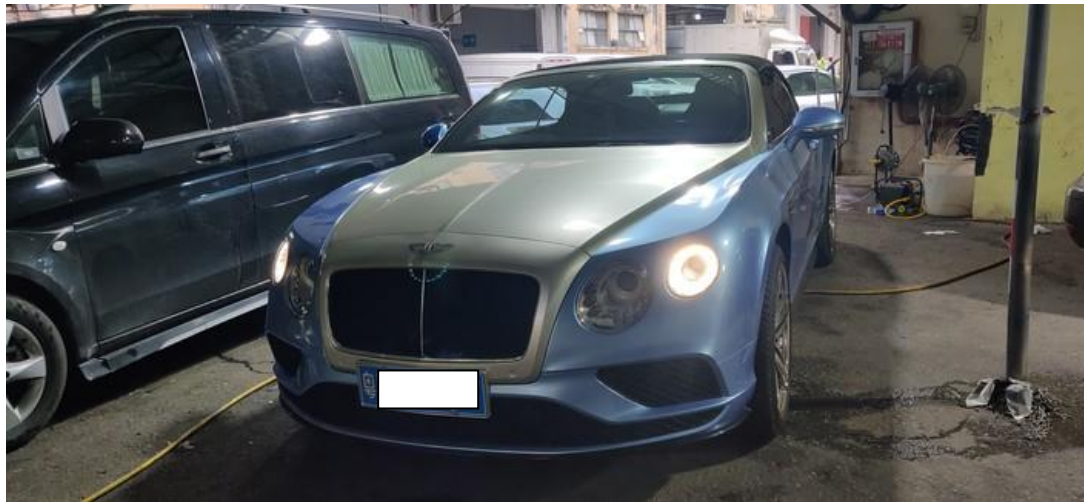
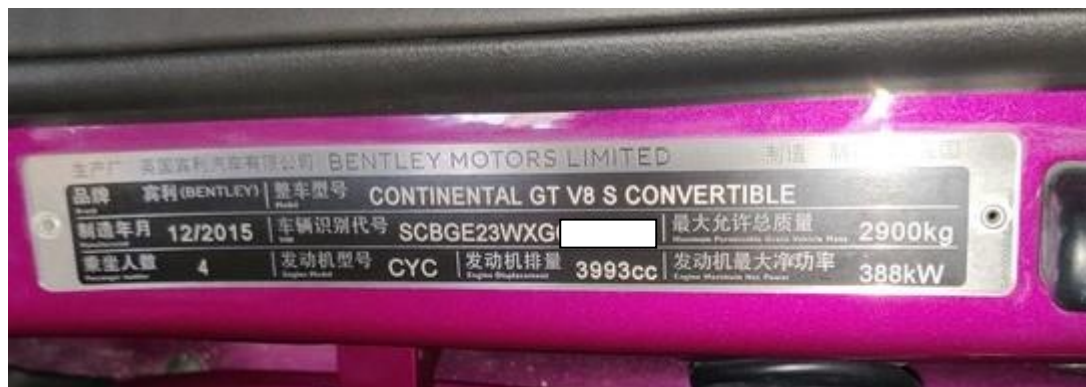
1. 一台 2016 款宾利 GTC 敞篷跑车，客户反映开启敞篷后无法关闭。

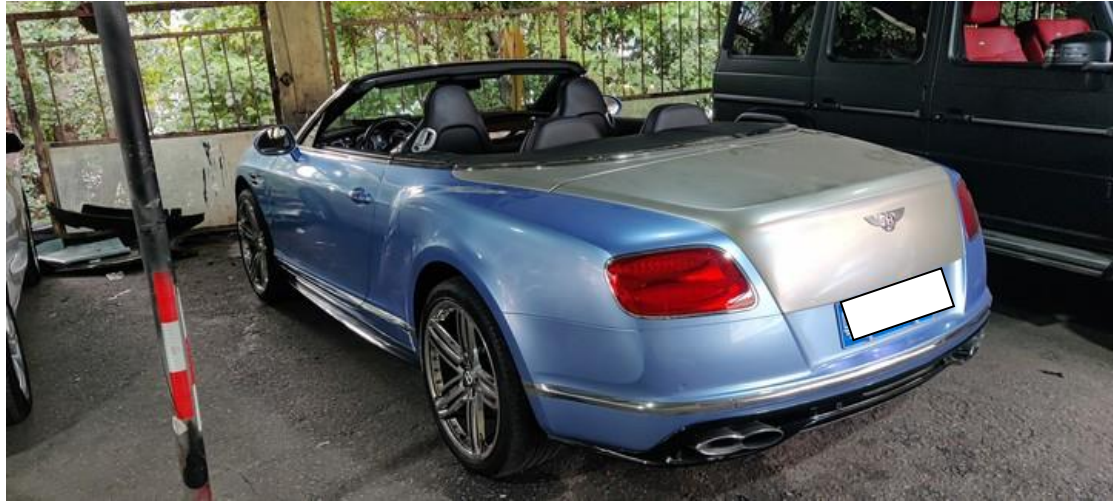
2. 仪表出现敞篷故障灯；

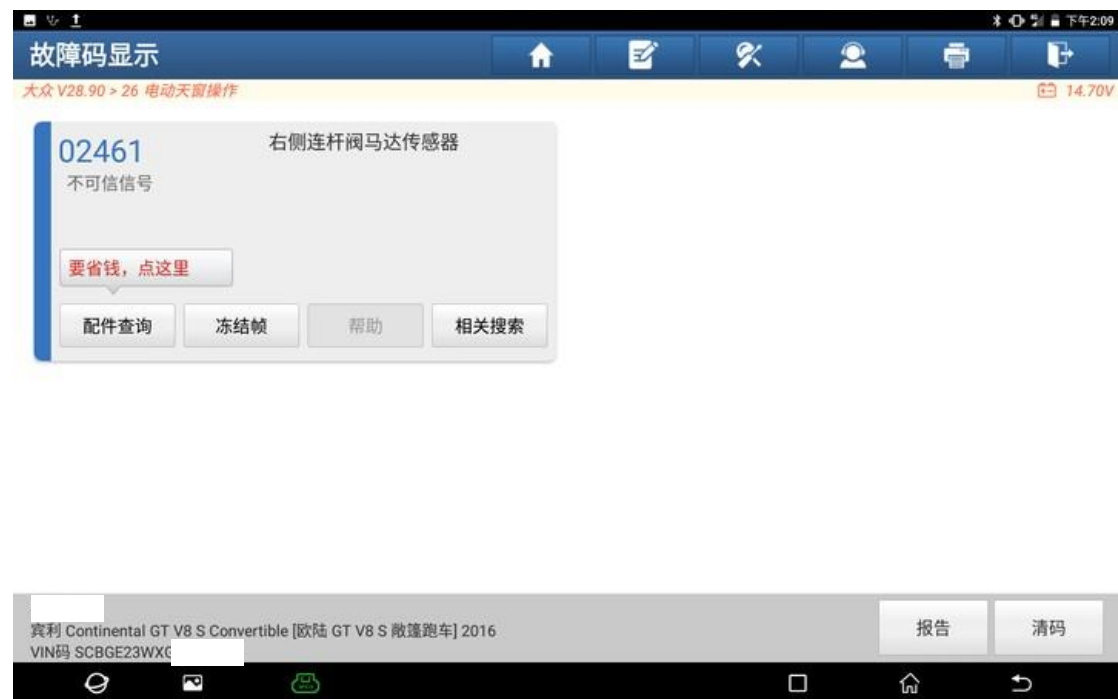
## 6. 故障码为【02461 右侧连杆阀马达传感器不可信信号】:

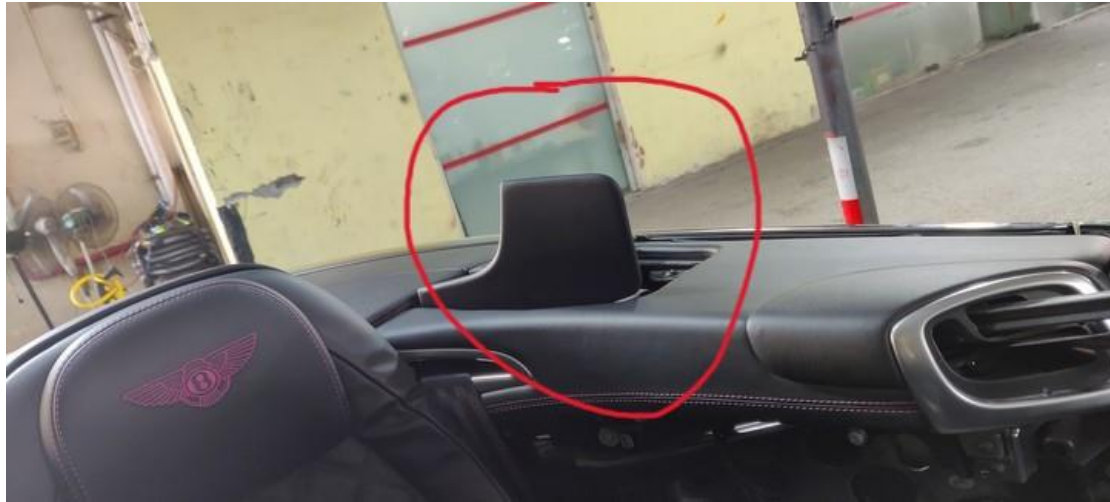
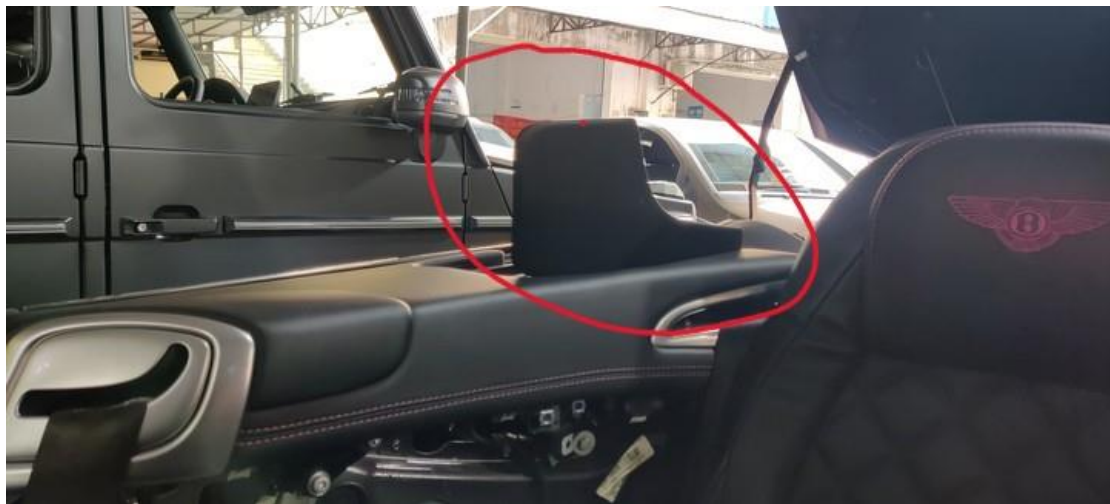
7. 当打开/关闭敞篷时，两侧翻版会开启，当敞篷完全打开/关闭时，翻版会关闭，当系统检测到两侧翻版未开启或开启角度不足时，将禁止敞篷机构工作；

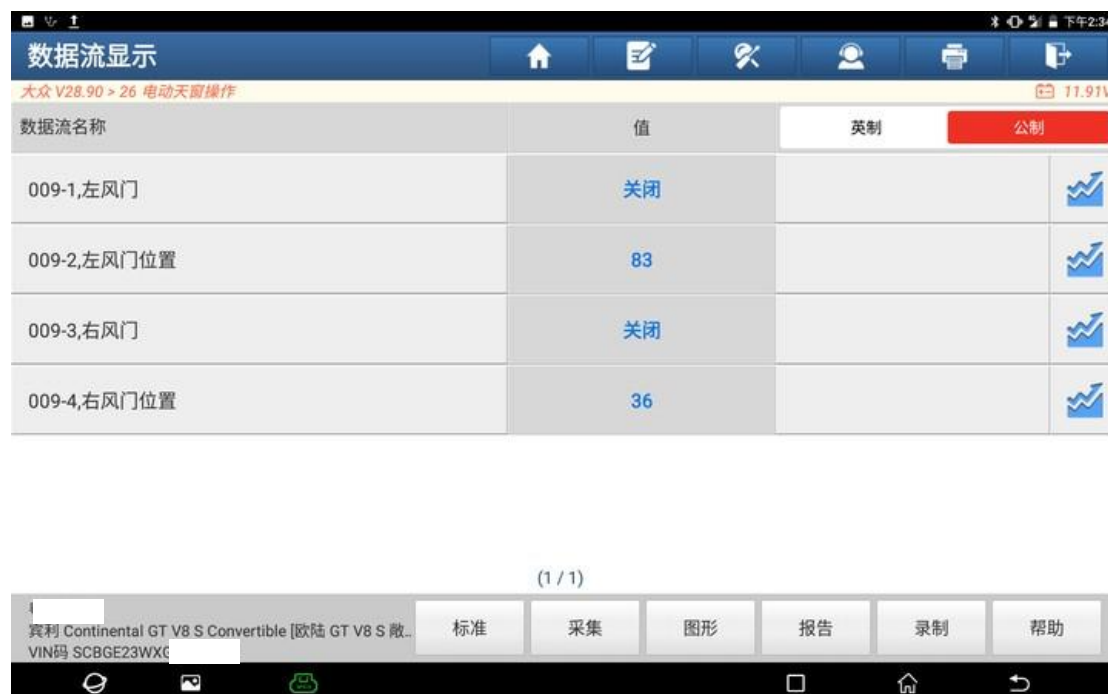
11. 左右两侧风门位置数组相差较大，左侧为 83，右侧为 36。目视查看翻板关闭角度两侧一致，未出现异物卡滞，需尝试对右侧风门位置传感器进行手动复位。如复位不成功，则需更换传感器总成；

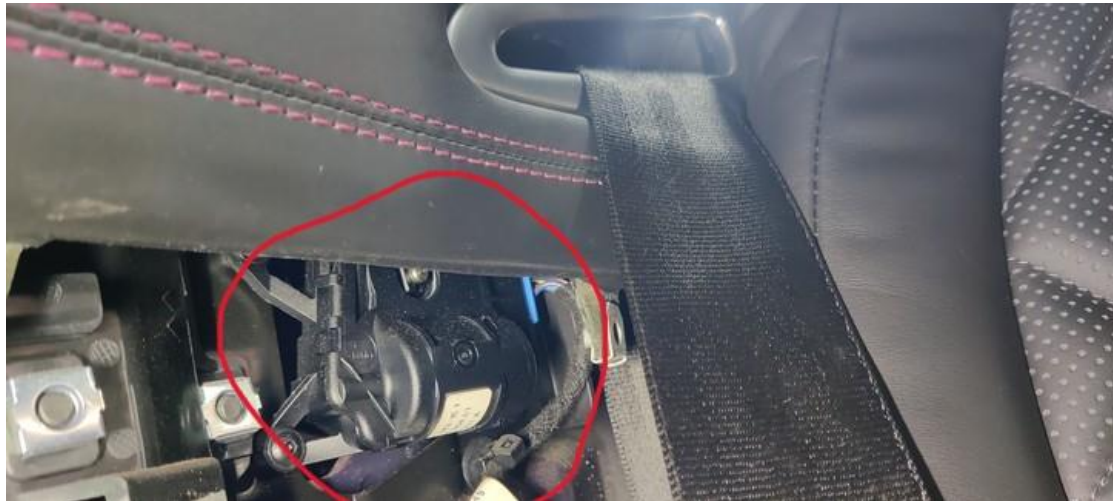
13. 在右后安全带处为翻版伺服电机总成，传感器集成在电机内部。

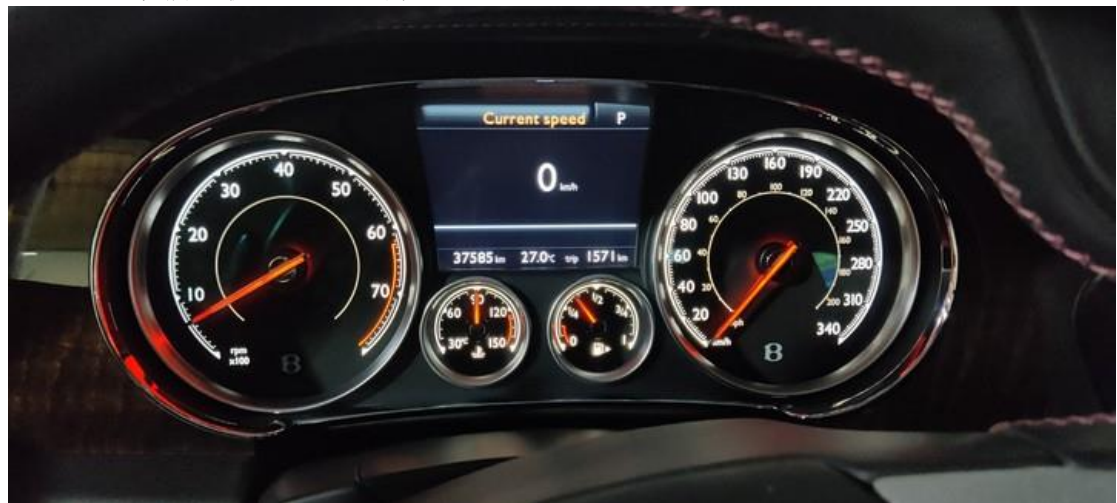
## 19. 启动车辆，仪表敞篷故障码消失

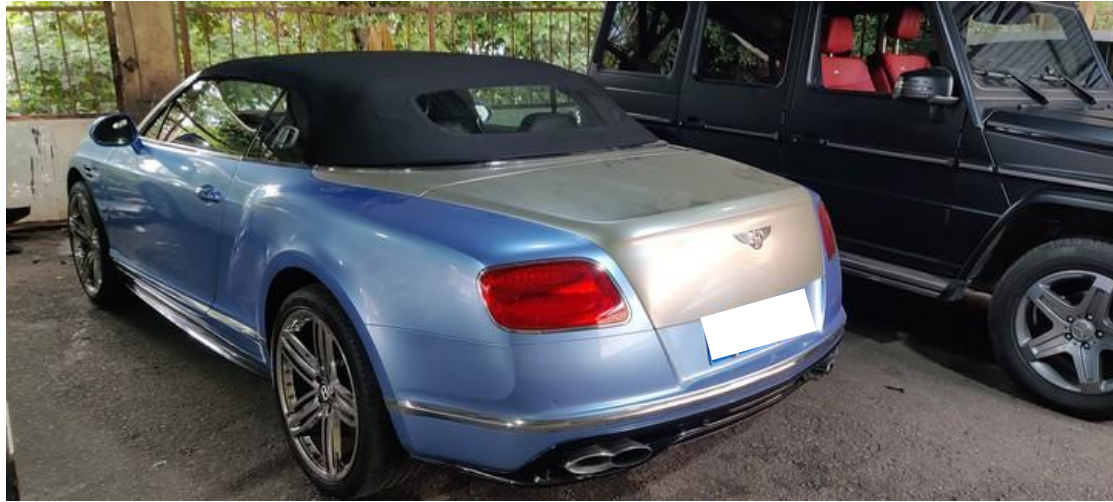
20. 敞篷可以正常关闭，故障排除。
