宝马 740 主动转向控制系统试运行

功能说明： 宝马 740，AL（主动转向控制）系统有故障码，480213 主动转向控制：进行试运行。需要执行“主动转向控制系统试运行”这个特殊功能

支持产品： 元征 PRO 系列、PAD 系列综合诊断设备。

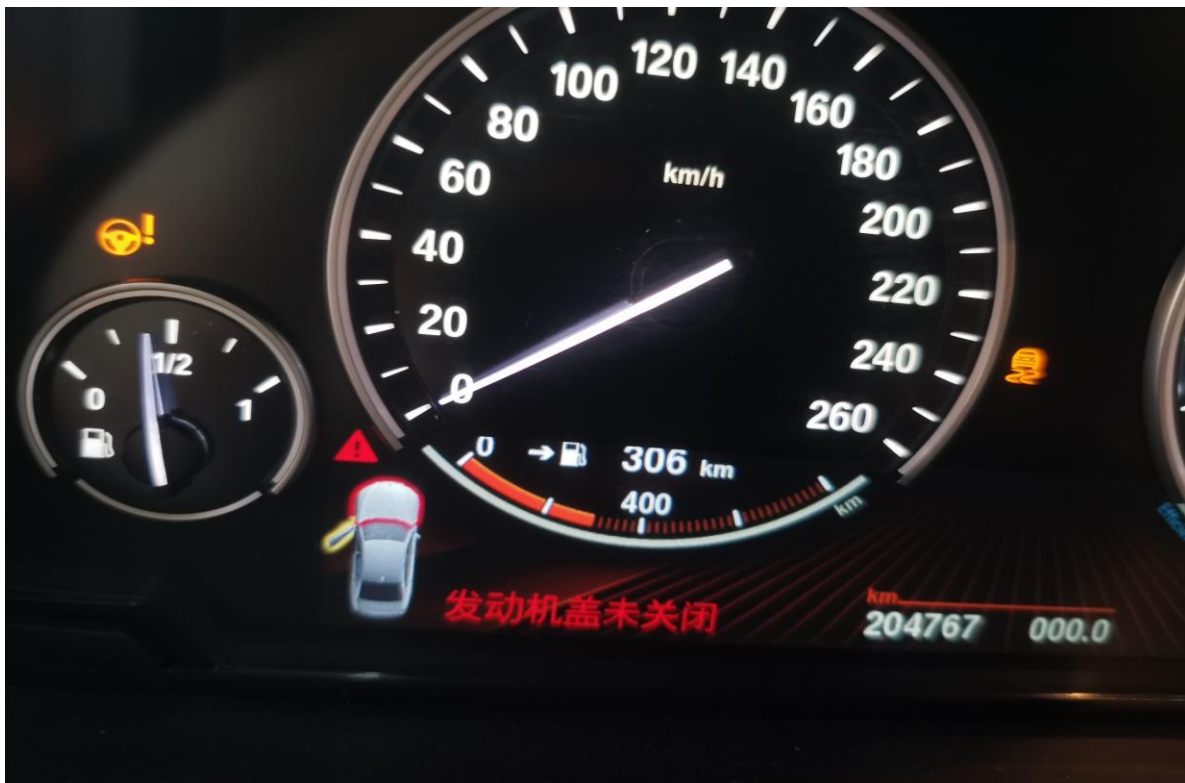
仪表方向盘灯、防滑灯亮（如下图）；

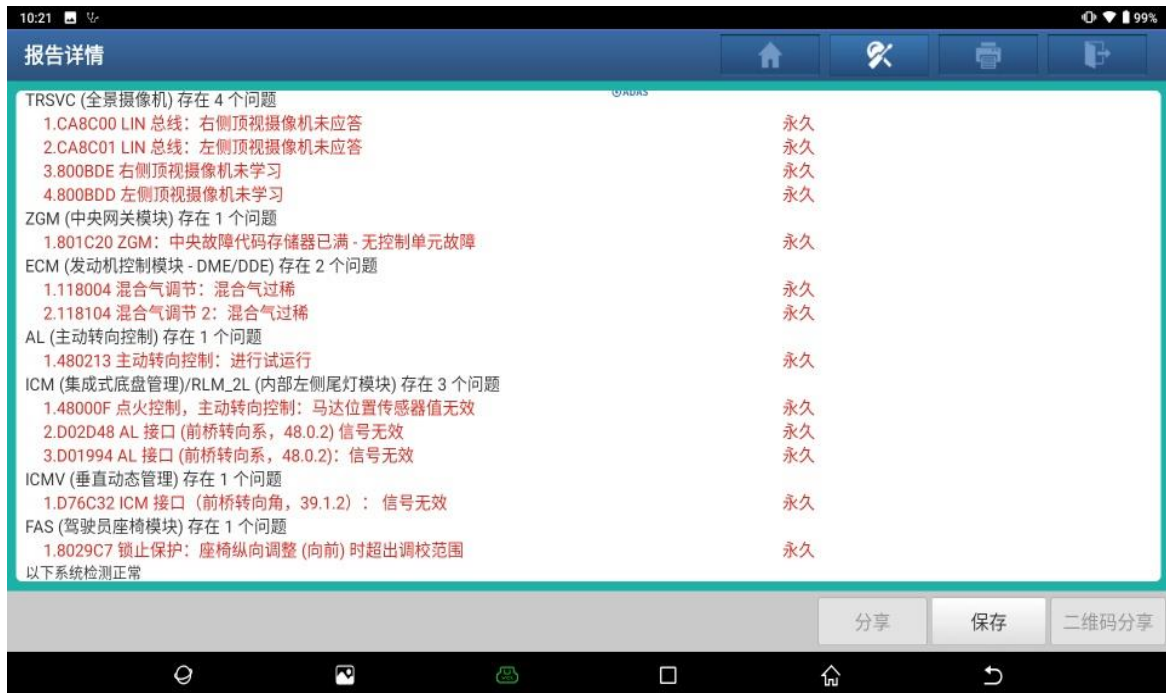
图 1

1. 保存故障报告，AL（主动转向控制）系统有故障码，480213 主动转向控制：进行试运行（如下图）；

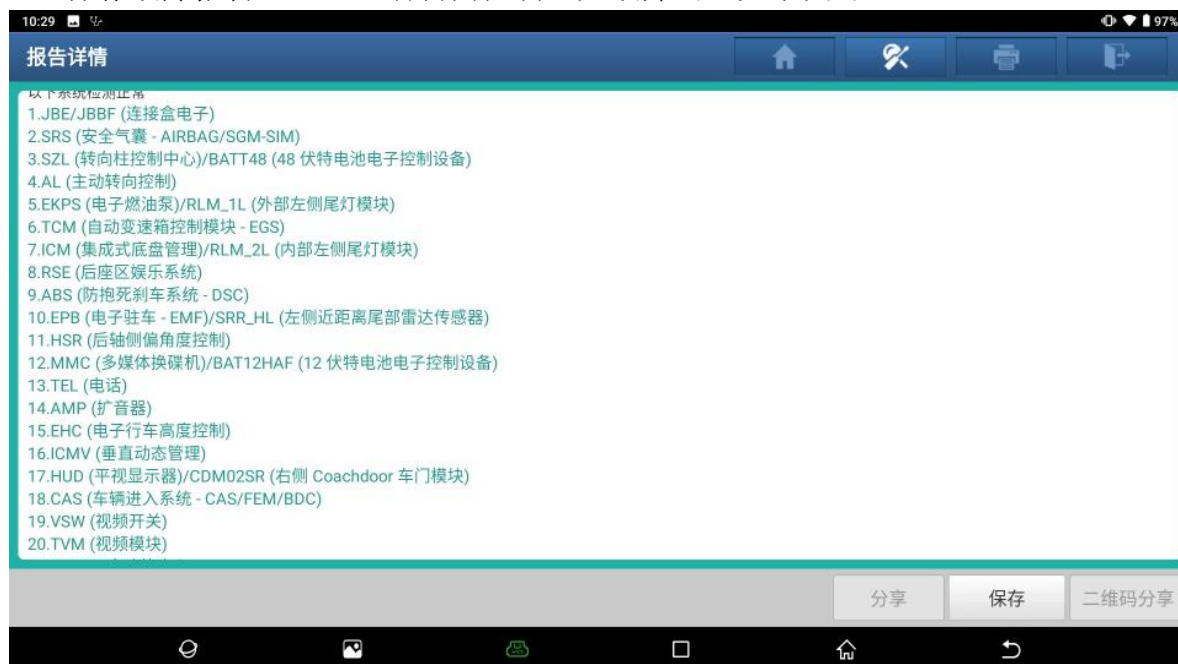
图 21

21. 保存故障报告，AL（主动转向控制）无故障码（如下图）；

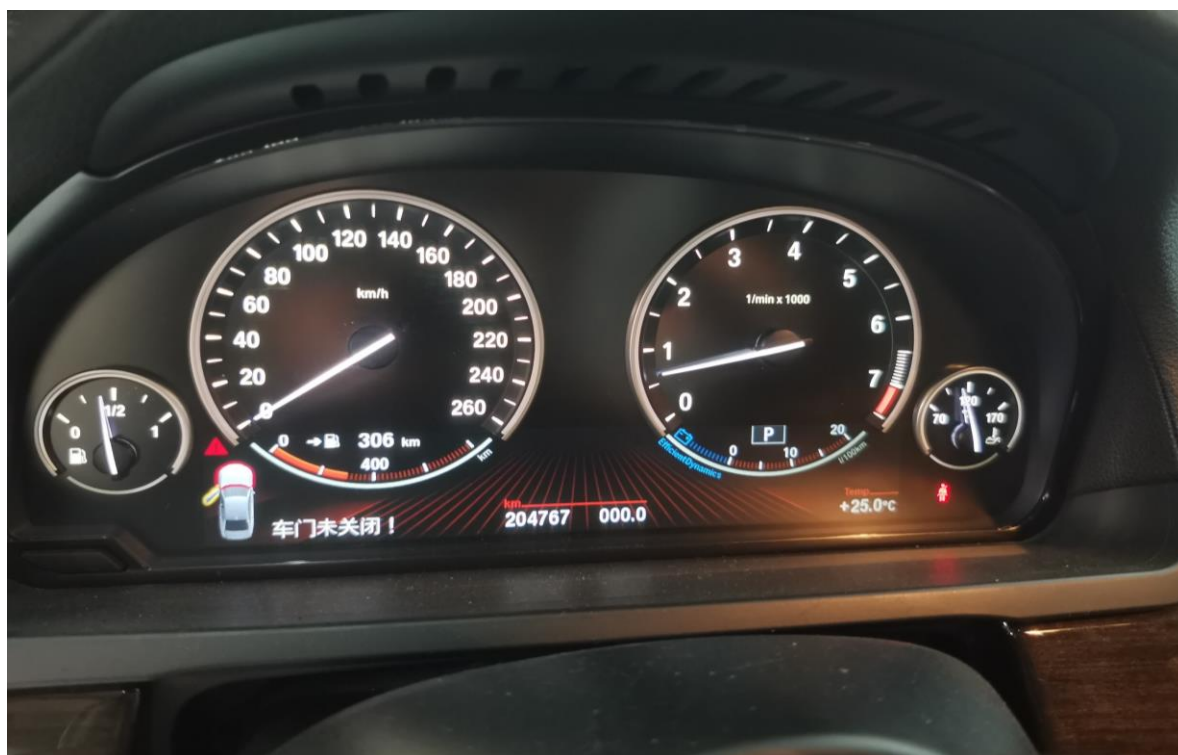
图 22

22. 仪表无故障灯（如下图）；
