长城 VV5 SAS（转角传感器）标定

功能说明： 长城 VV5，SAS（转角传感器）系统有故障码：C160154 转角传感器未标定。需要执行“SAS（转角传感器）执行标定”这个特殊功能。

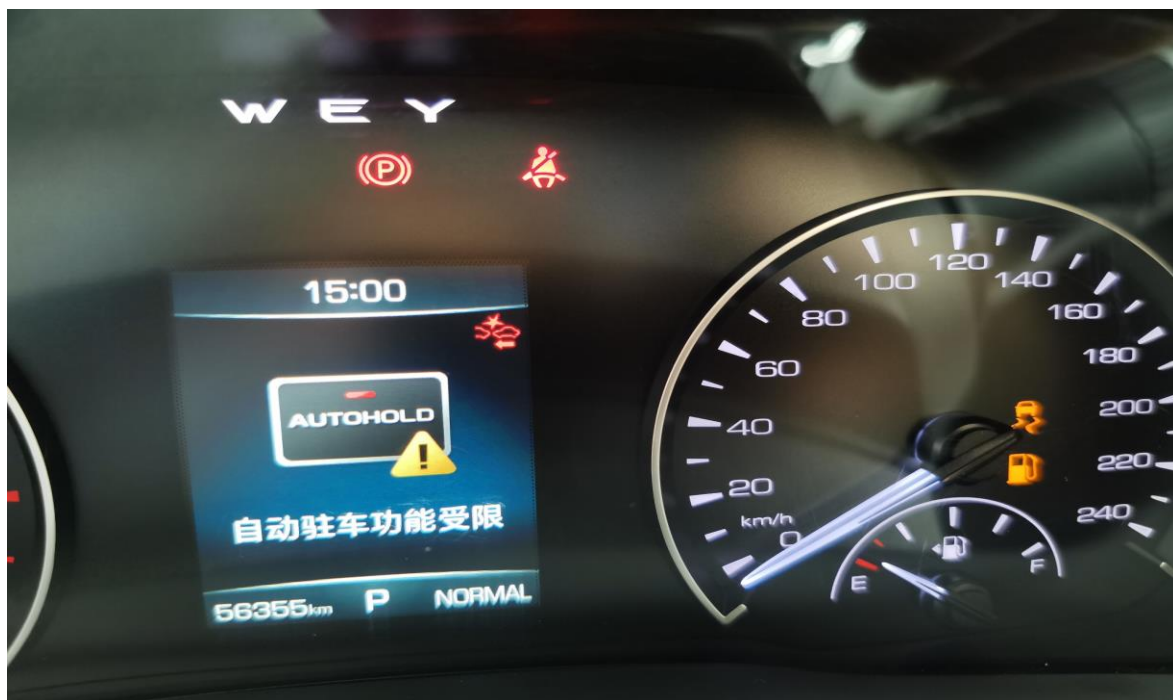
仪表防滑灯亮（如下图）；

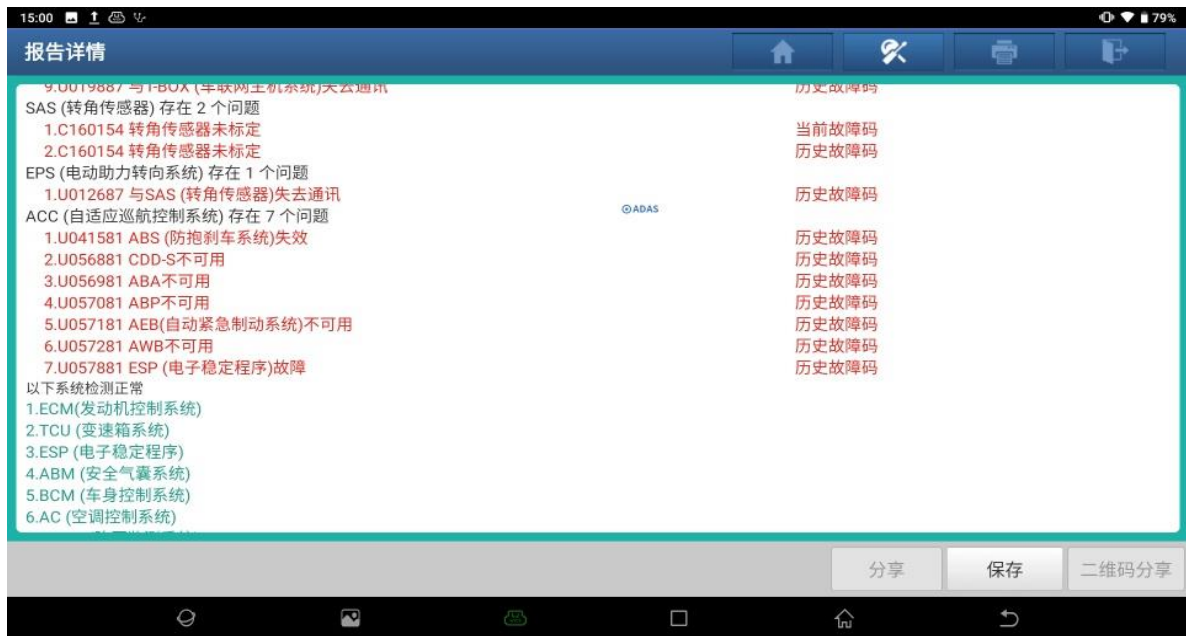
图 1

1. 保存故障报告，SAS（转角传感器）系统有故障码：C160154 转角传感器未标定；

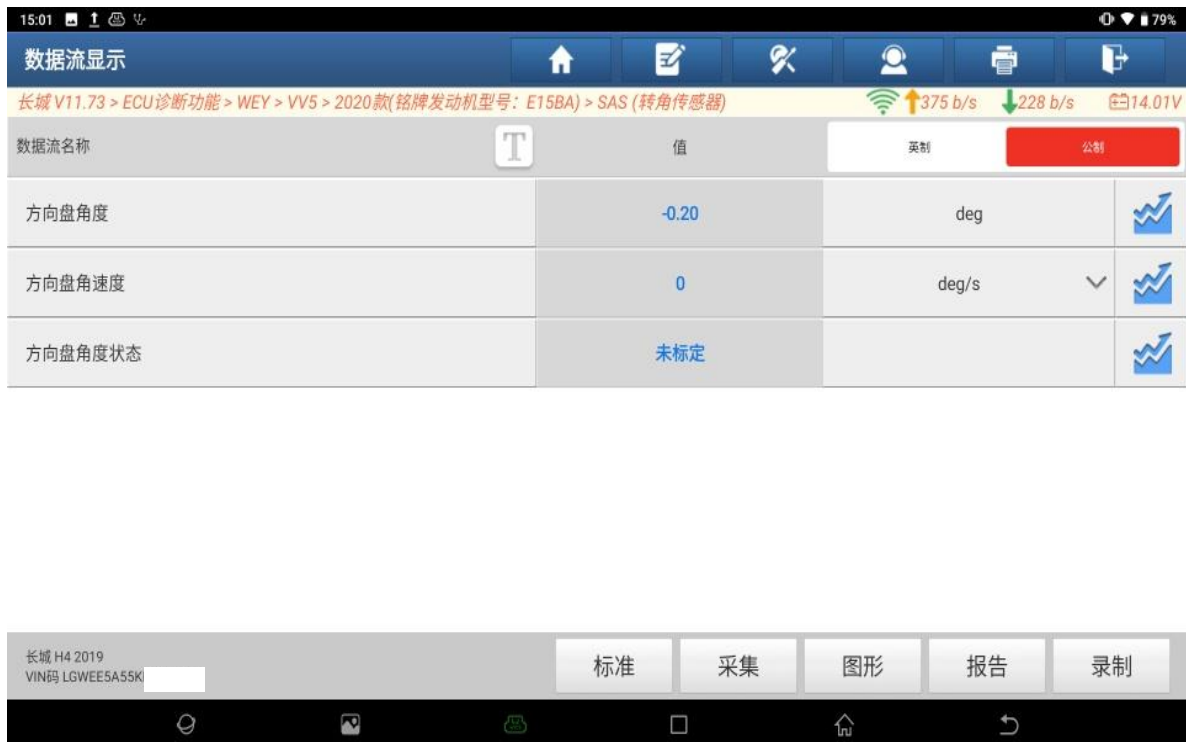
图 2

2. 将方向盘打在中间位置，读数据流，方向盘角度为：-0.2deg；

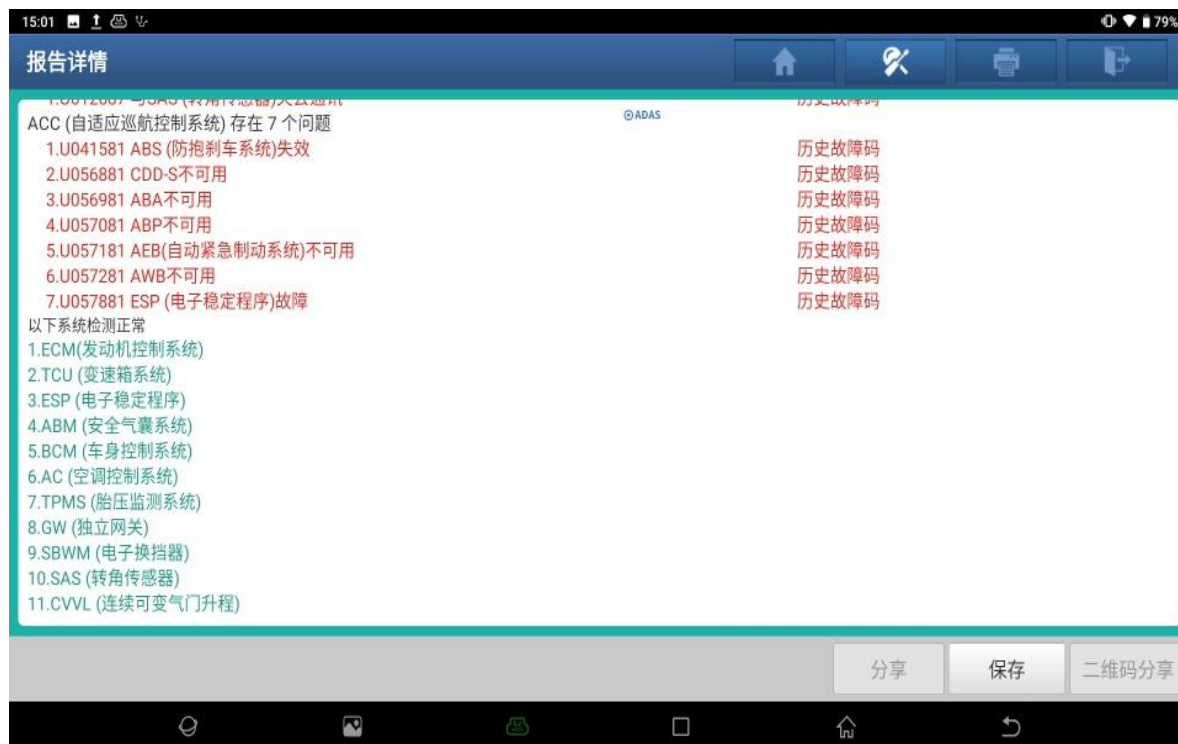
图 9

9. 清码后，保存故障报告，SAS（转角传感器）系统无故障码（如下图）；

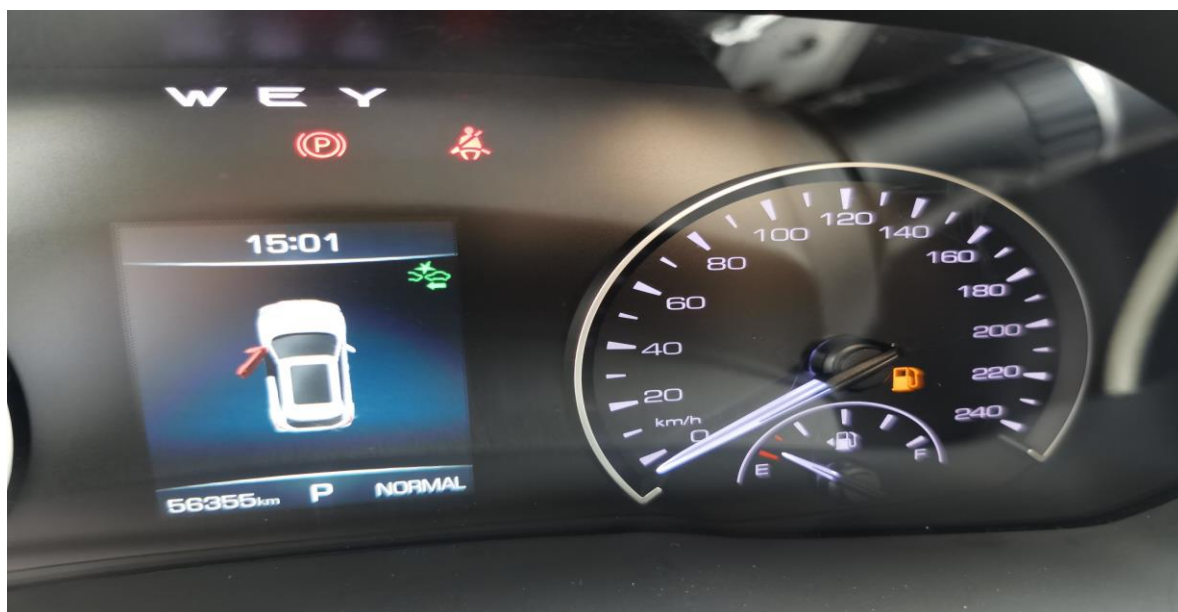
图 10

10. 仪表无故障提示（如下图）。
