# 江淮瑞风 M4 更换发动机控制单元匹配方法

**功能说明：**江淮瑞风 M4 更换发动机控制单元，车辆不能起动。需要做“更换发动机控制单元”这个特殊功能。

**实测车型：**2017 年江淮瑞风 M4，VIN 为：LJ166A35987\*\*\*\*\*。（如下图）；

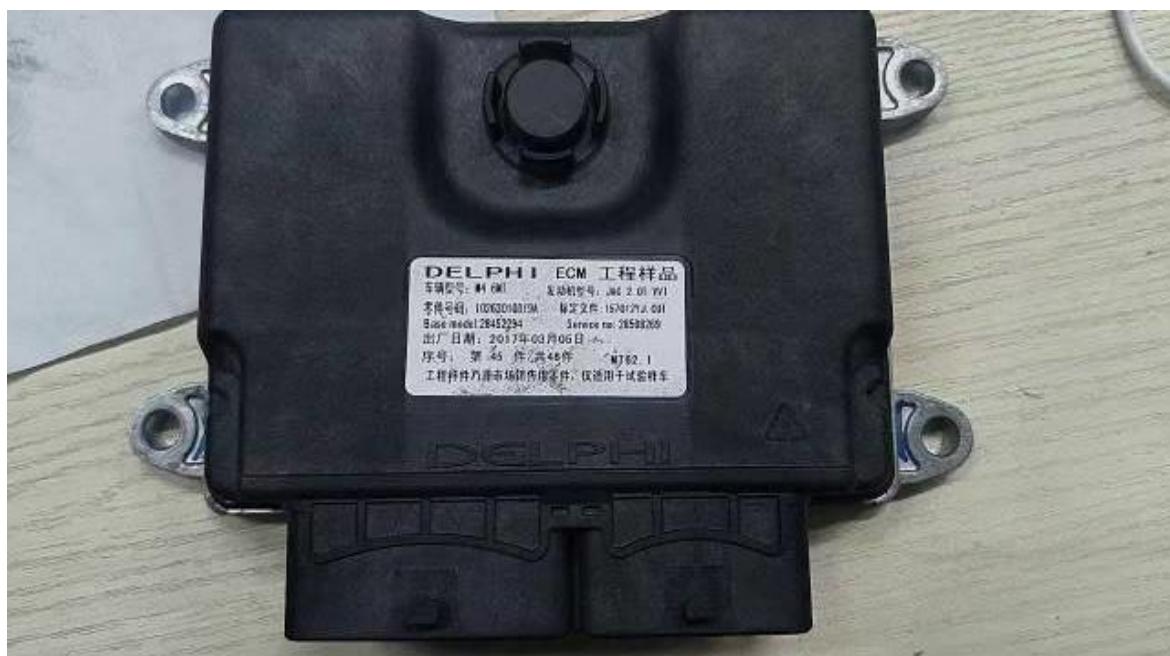
更换发动机控制单位（如下图）；

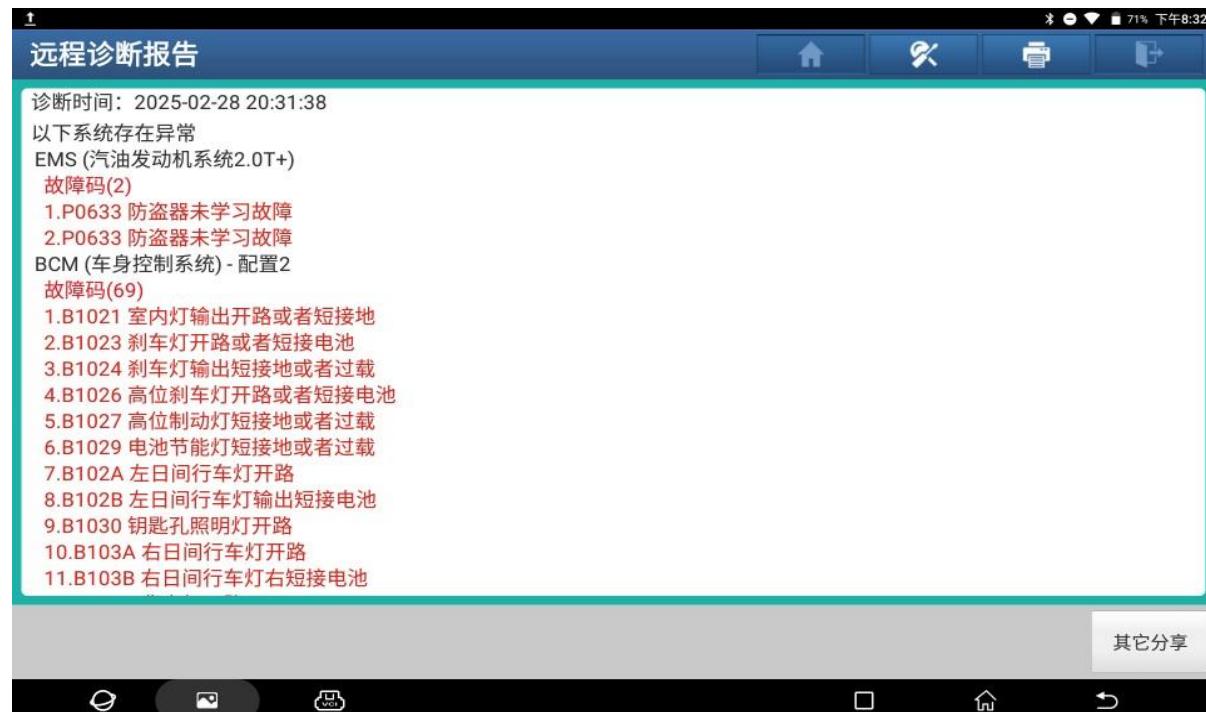
图 1

1. 保存故障报告，EMS（汽油发动机系统 2.0T）有故障码：P0633 防盗器未学习故障。（如下图）；

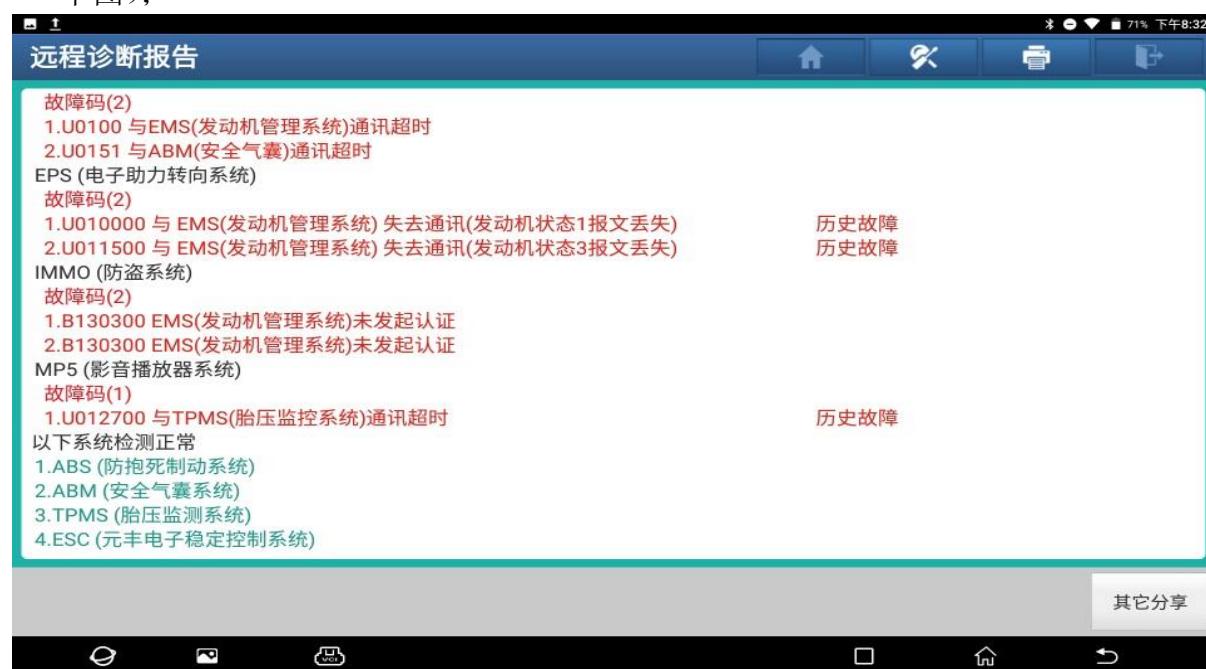
图 2

2. IMMO（防盗系统）有故障码：B130300 EMS（发动机管理系统）未发起认证（如下图）；

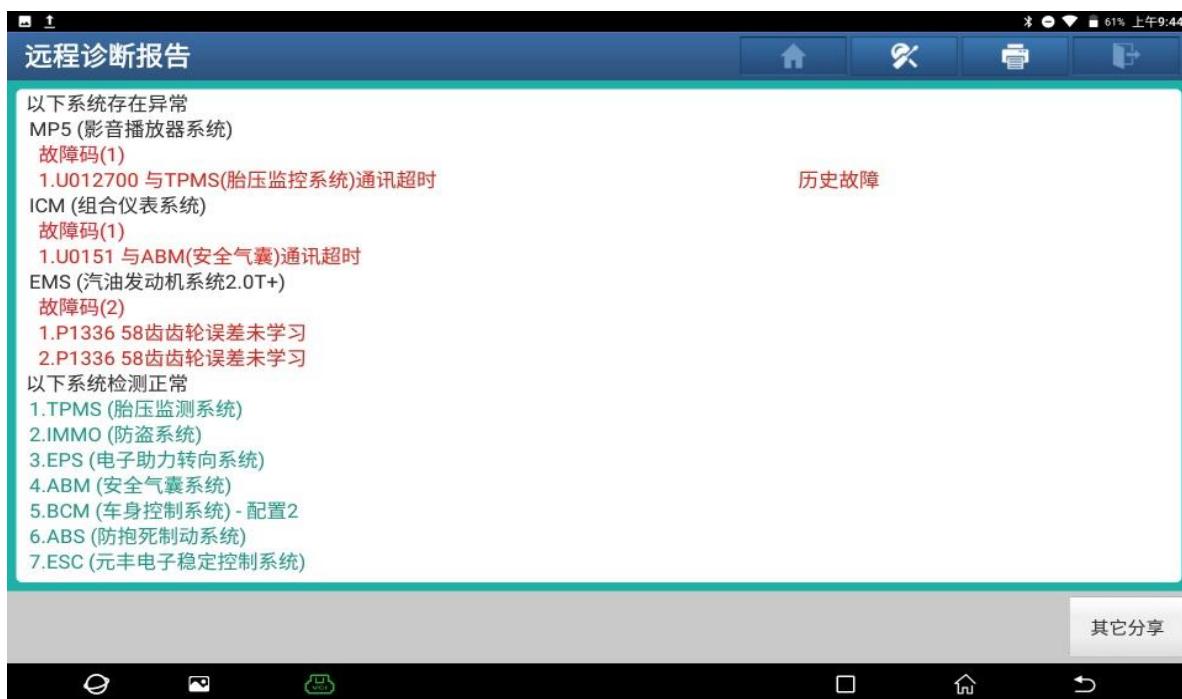
图 13

13. 清码后，保存故障报告，EMS（汽油发动机系统 2.0T）故障码变为：P1336 58 齿轮误差未学习。IMMO（防盗系统）无故障码。车辆可以起动了。（如下图）；
