P0327 右气缸组爆震传感器电路输入过低故障解析

DTC	说明
P0327	右气缸组爆震传感器电路输入过低

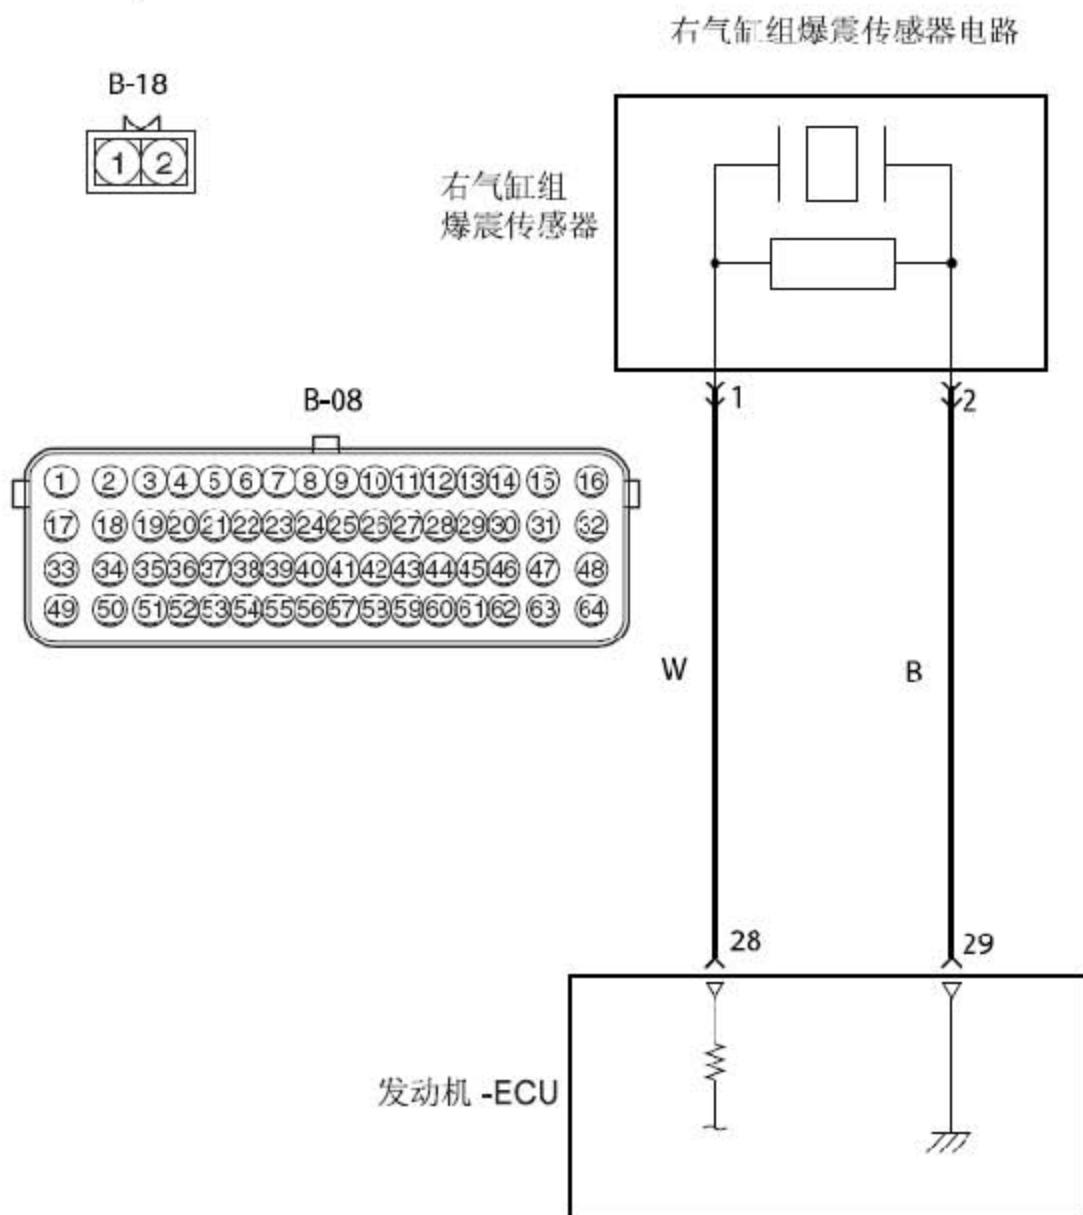
1). 电路图

- A). 传感器信号从右气缸组爆震传感器（1号端子）输入到发动机-ECU（28号端子）中。
- B). 右气缸组爆震传感器（2号端子）通过发动机-ECU（29号端子）接地。
- C). 爆震传感器检测爆震冲击波引起的气缸体振动，并将信号输入到发动机-ECU。
- D). 发动机-ECU根据信号进行控制，从而在发生爆震时延迟点火正时。
