C1 202(13) C1 205(23) C1 208(33) C1 211(43) 传感器气隙错误故障分析

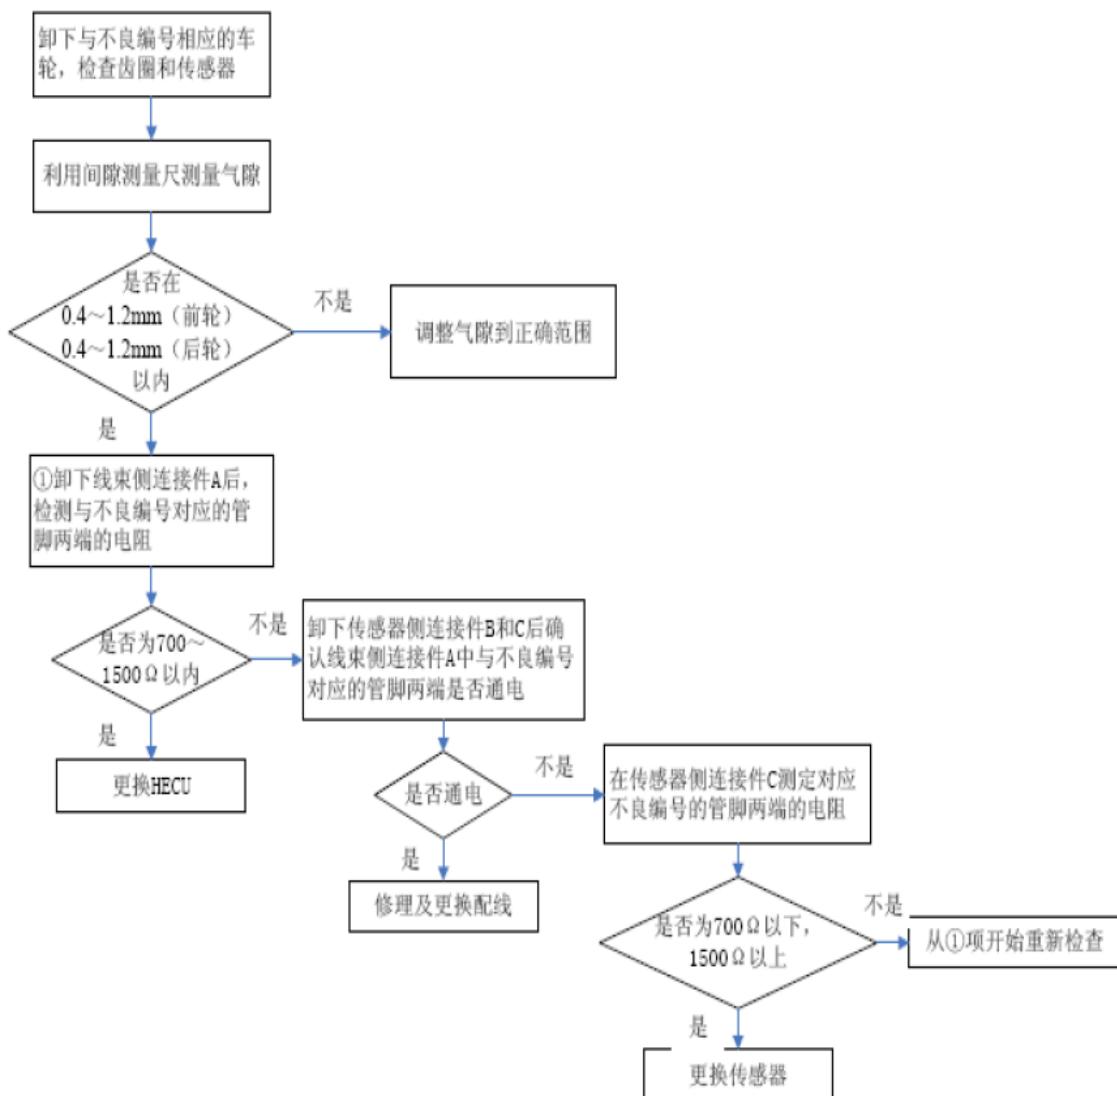
故障码诊断流程:

气隙错误，气隙太大或传感器本身短路(电阻为0)而没有信号或者齿圈没有安装好。

不是调整气隙的类型，根据有关配件的允许误差自动设置。所以对气隙的不良应确认有关问题的配件后更换或者研磨传感器安装面接合部)调整到规定的气隙，发生干扰时在传感器安装面放置薄垫片调整到规定的气隙。
