P2009 进气歧管滚子控制电路输入过低 (第 1 排) 故障解析

DTC	说明
P2009	进气歧管滚子控制电路输入过低(第 1 排)

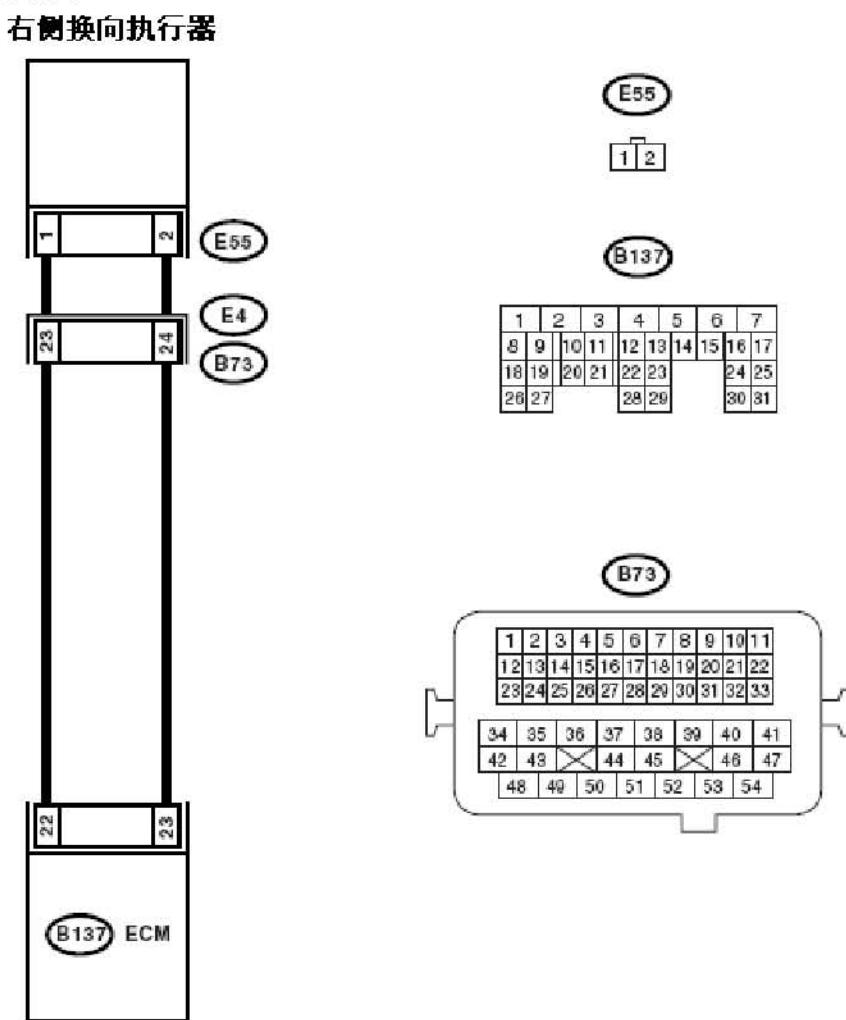
1). 电路图

- 1). 检测到诊断故障码的条件：连续两个行驶周期出现故障

- 1). 检查发动机控制模块与换向阀执行器连接器之间的线束。
 - A). 将点火开关转至OFF。
 - B). 断开换向阀执行器连接器的连接器。
 - C). 测量换向阀执行器与底盘接地之间的电压。
连接器和端子
 - (E55) 1 号 (+) — 底盘接地 (-):
 - (E55) 2 号 (+) — 底盘接地 (-):
 - D). 电压是否小于5 伏?
是: 更换换向阀执行器。
否: 修理发动机控制模块与换向阀执行器之间的蓄电池短路。
