C1137: 64 倒车信号 (MTX) 故障解析

DTC	说明
C1137: 64	倒车信号 (MTX)

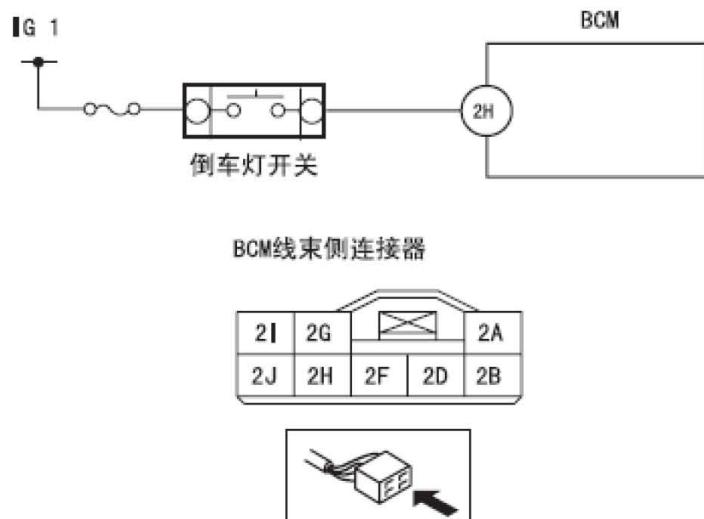
- 以60 km/h{37 mph} 车速行驶时, 倒档信号输入10 s 以上

- BCM 接线端2H 与倒车灯开关之间的线束对地短路
- 倒车灯开关故障

- 1). 检查倒档信号电路是否接地
 - 将变速杆拨到空档位置。
 - 把点火开关转至ON 位置。
 - 检查BCM连接器接线端2H与车身搭铁之间的连通性。
 - 是否有连续性?
 - 是:维修或者更换线束, 然后执行步骤3。
 - 否:执行下一步骤。
- 2). 检查倒车灯开关是否正常?
 - 是:执行下一步骤。
 - 否:更换倒车灯开关, 然后执行下一步骤。
