P2135 TP传感器AB电压不一致故障解析

DTC	说明
P2135	TP传感器AB电压不一致

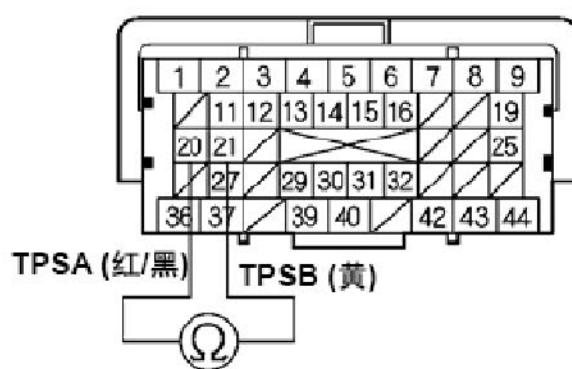
ECM/PCM插头C(44芯)

13) . 检查ECM/PCM插头端子C20与端子C21之间的导通性。

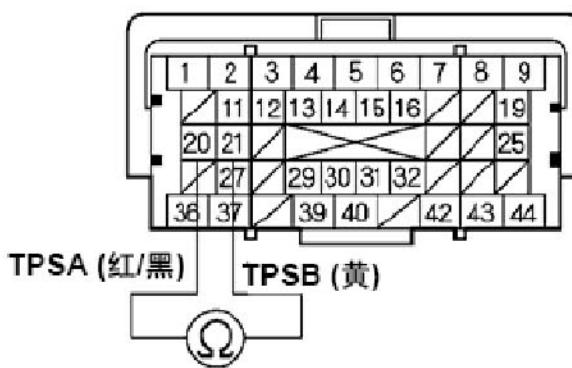
ECM/PCM插头C(44芯)

15) . 检查ECM/PCM插头C20端子与C21端子之间的导通性。

是一—排除ECM/PCM C20(TPSA线)与C21(TPSB线)之间的导线短路故障，然后
进行第18步。
