2013 年奔驰 GL400 360° 摄像头模块更换

功能说明： 更换二手 306 摄像机控制模块需要在线设码和校准

实测车型： 2013 奔驰 GL 400，车辆 VIN 码：DCDF5GE0EA34**

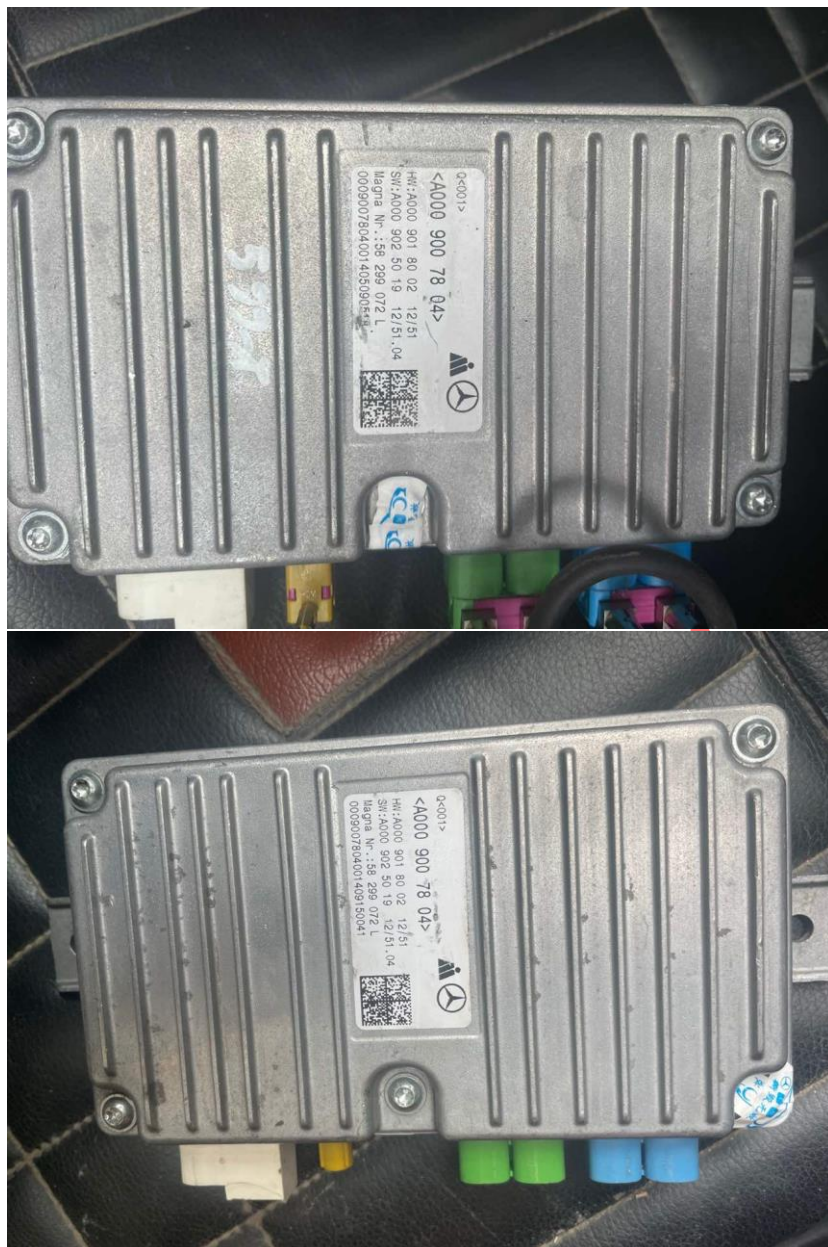
原车电脑和二手电脑如图：

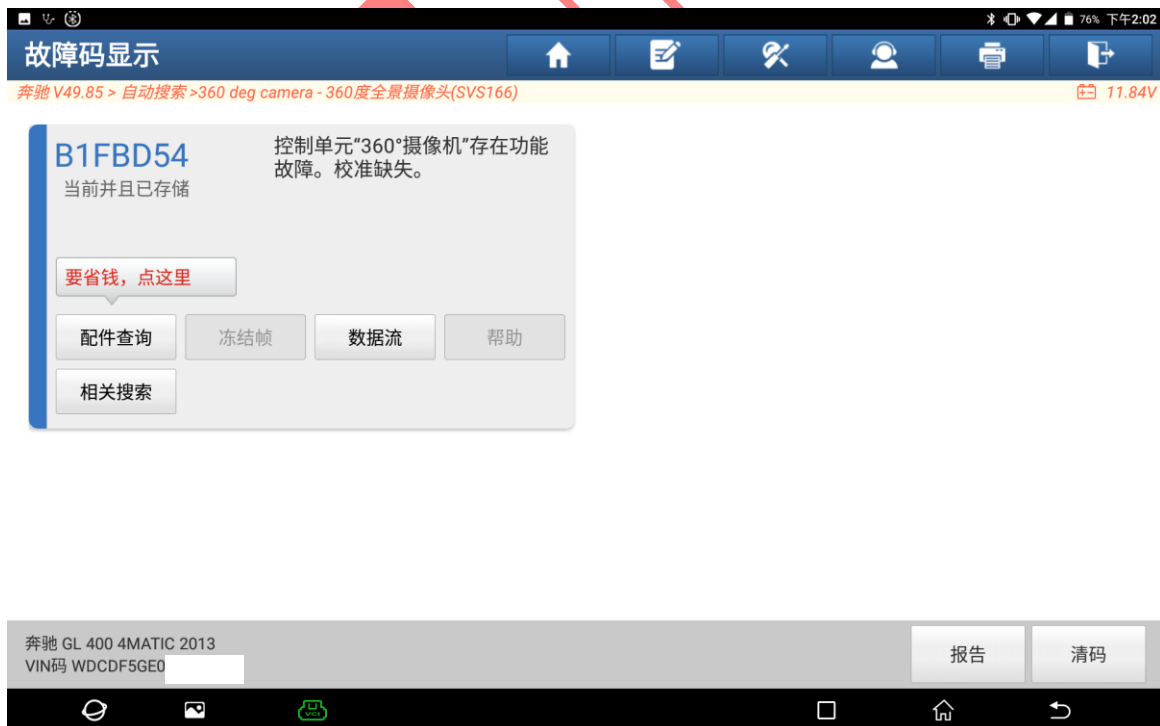
图 12

12. 识别号错误和未配置故障消除如图 12;

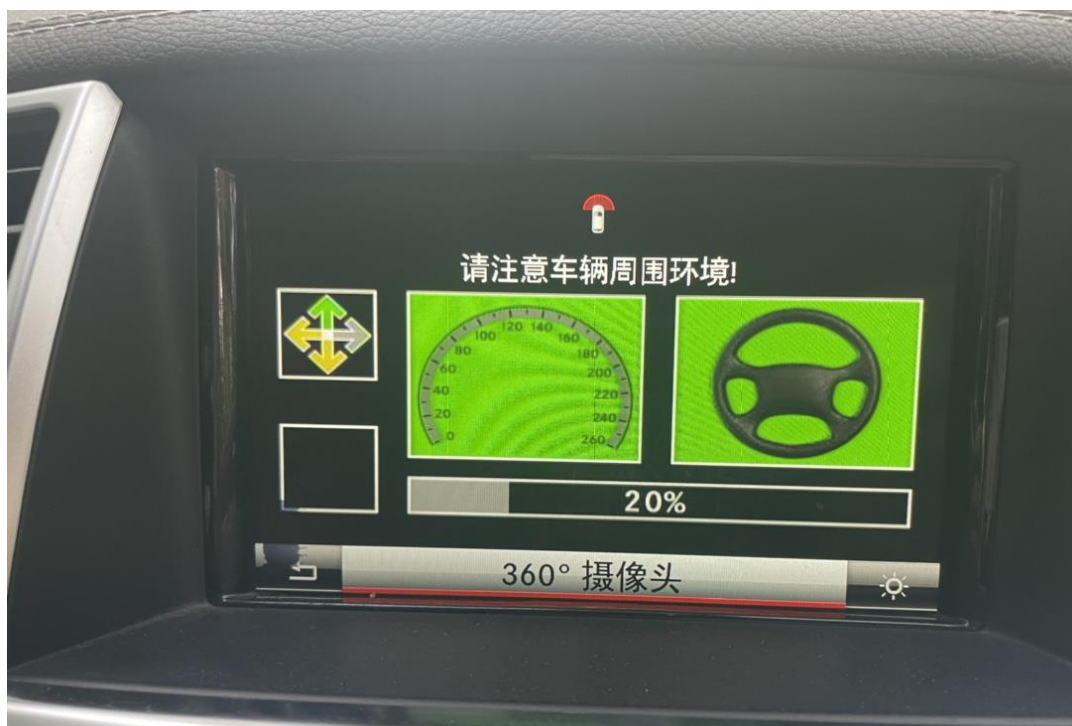
图 25

25. 左摄像头校准失败会自动进入后摄像头校准如图 25;

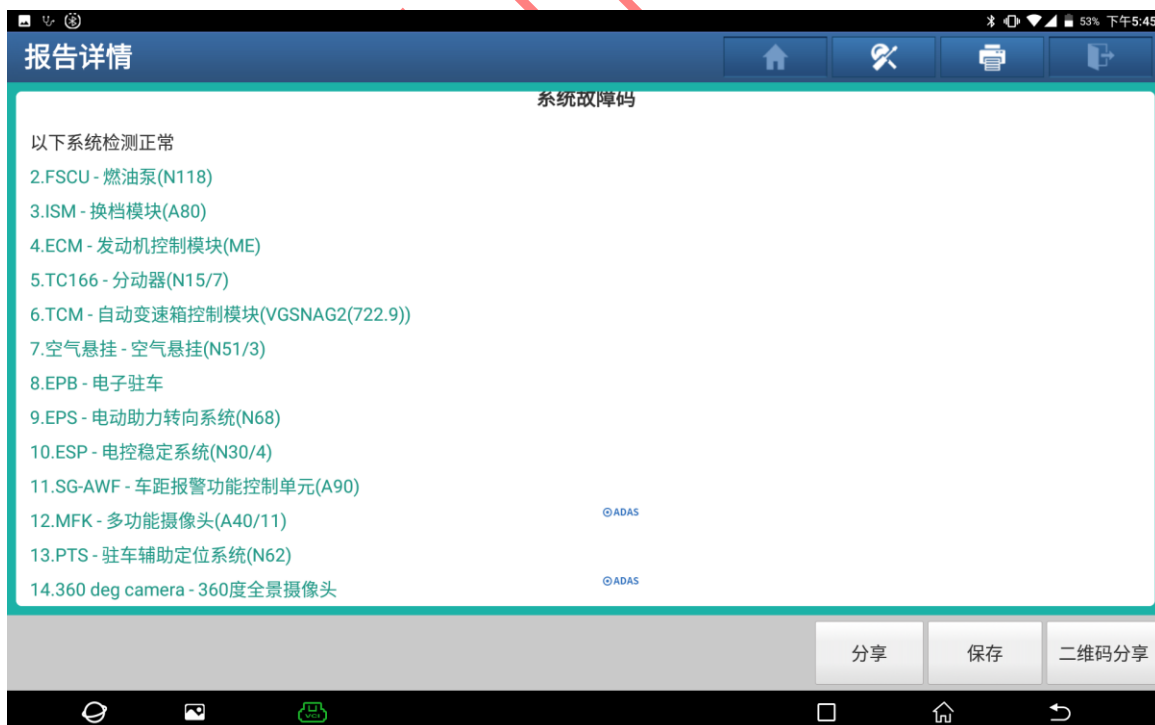
图 32

32. 清除全车故障码后保存报告无故障，360°摄像头正常功能如图 32；
