广汽传祺 Aion S Plus 气囊 ECU 更换

功能说明: 广汽传祺 Aion S Plus, 更换气囊 ECU。需要执行“更换 ECU”这个功能

实测车型: 2022 年广汽传祺 Aion S Plus, VIN 为: LNAAKAA18N5*****;

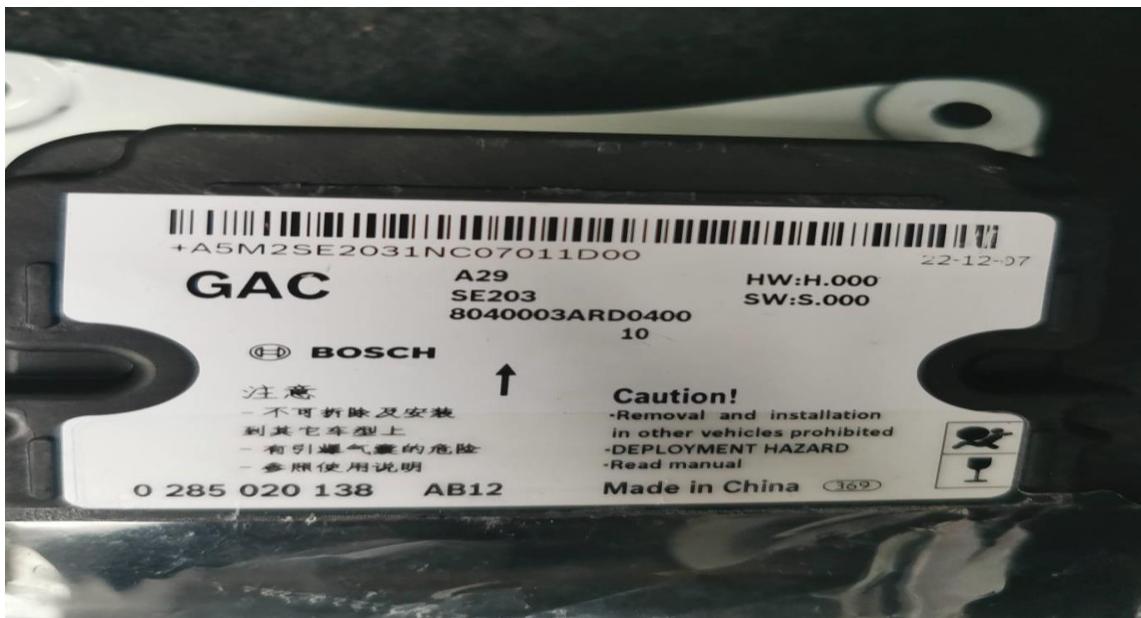
新的气囊 ECU (如下图);

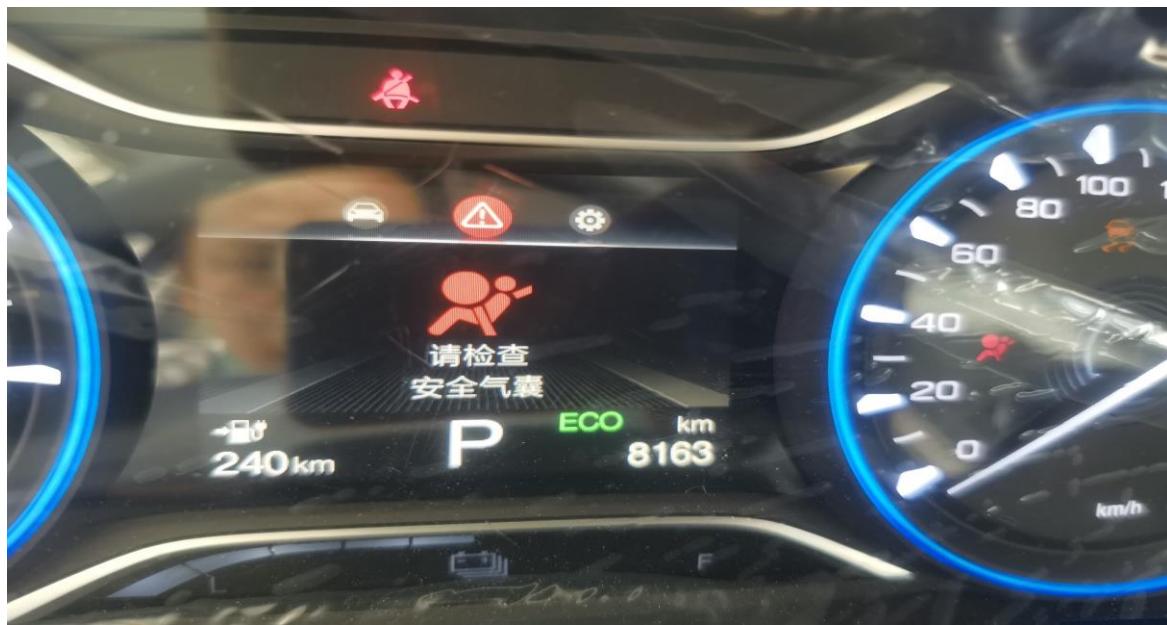
更换新的气囊 ECU，仪表气囊故障灯亮（如下图）；

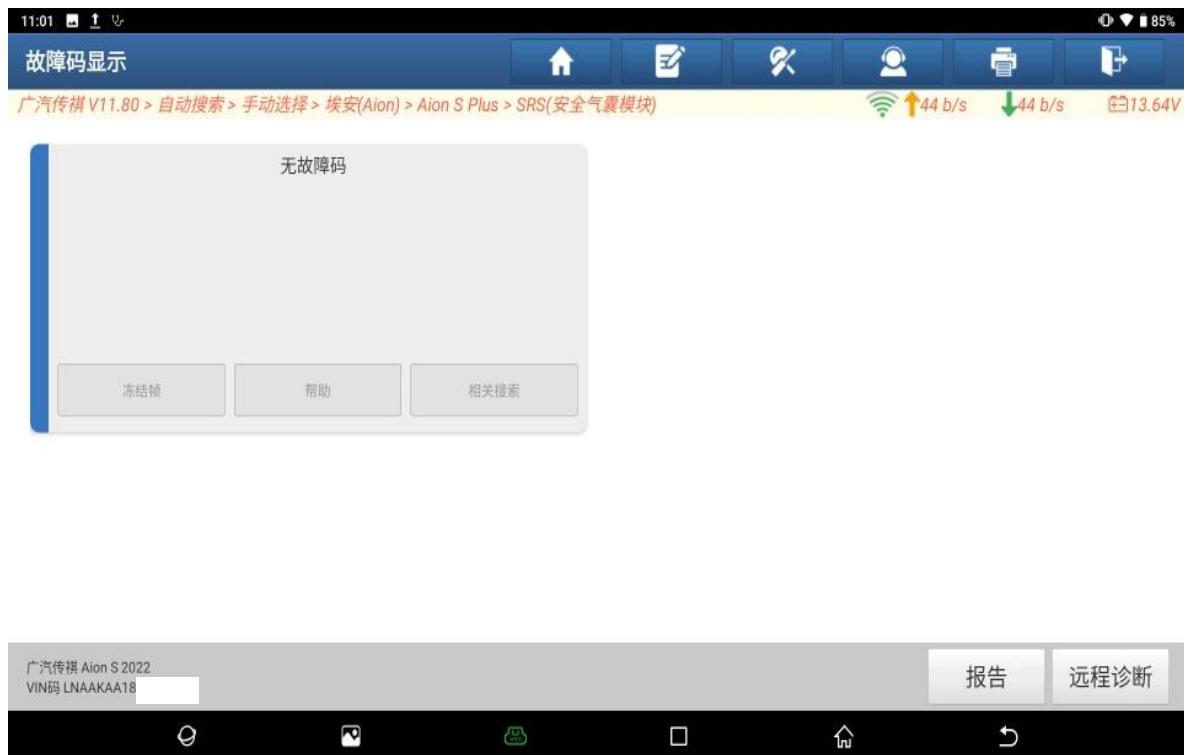
图 6

6. SRS（安全气囊模块）无故障码（如下图）；

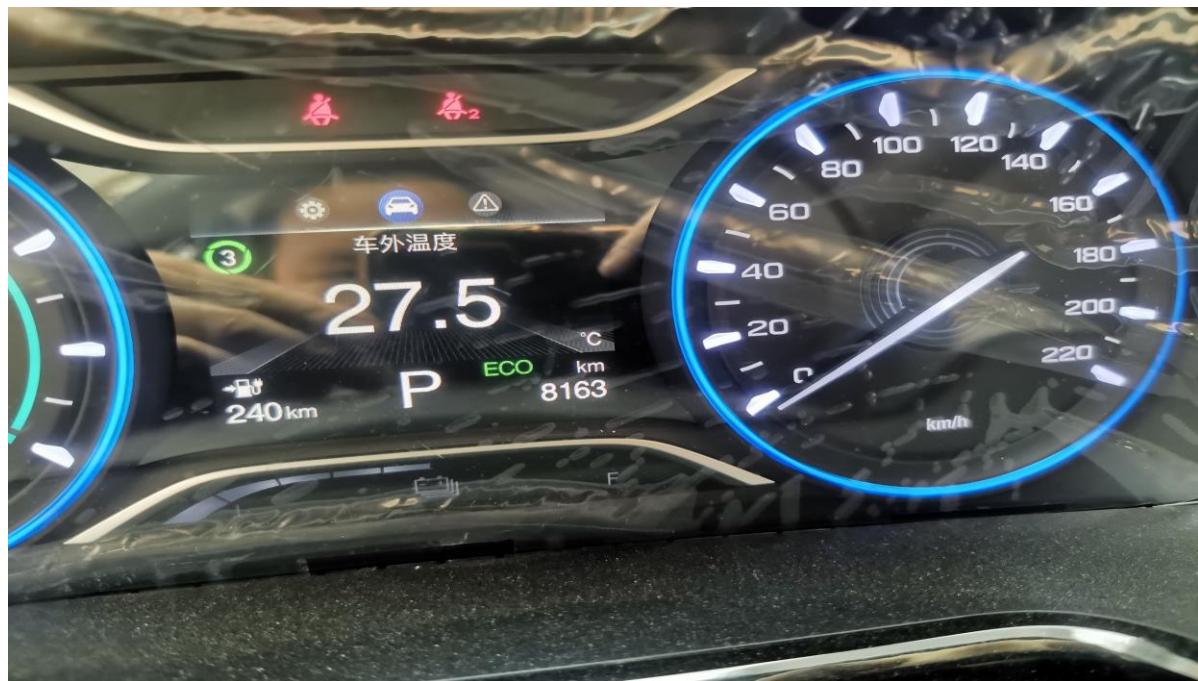
图 7

7. 仪表气囊故障灯灭（如下图）；
