## 保时捷卡宴锂离子蓄电池改铅酸电池匹配方法

**功能说明：**装配有锂离子电池的保时捷卡宴，锂离子电池损坏后，更换锂离子电池的费用非常昂贵。用便宜的铅酸电池替代原车的锂电池后，需要做“编码/刷隐藏”功能。

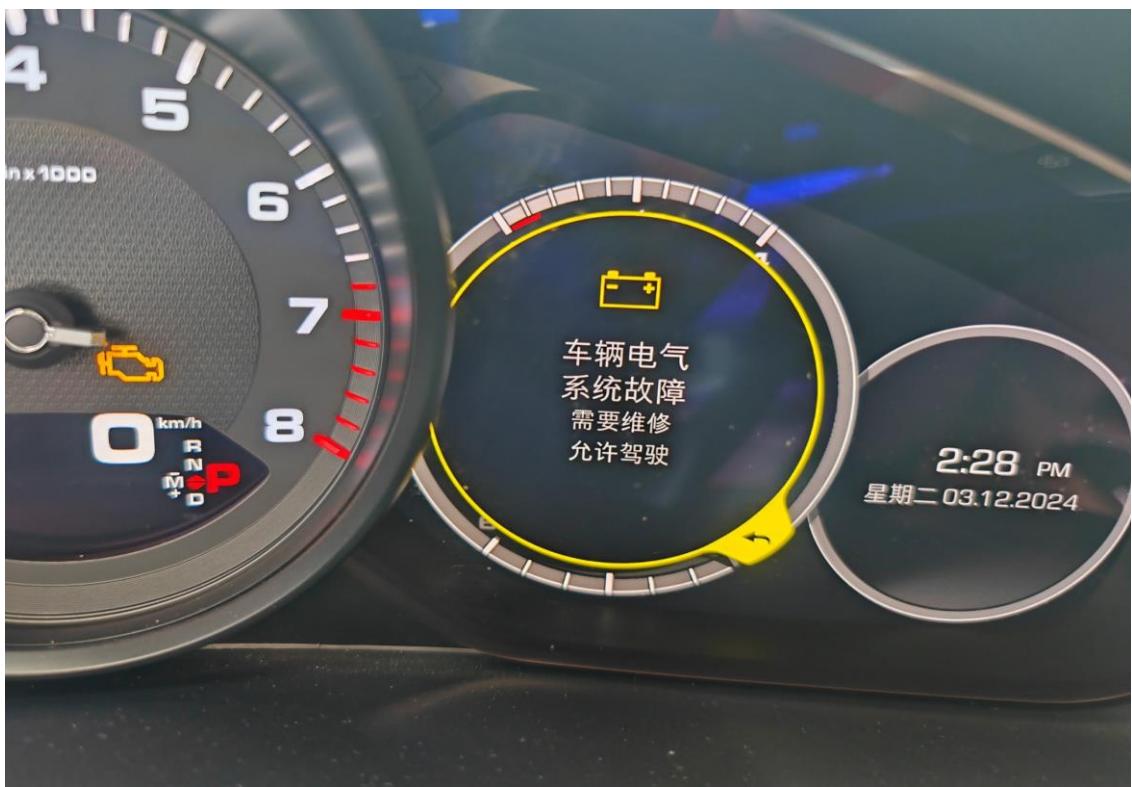
安装好铅酸电池和改装配件后，仪表提示：车辆电气故障。

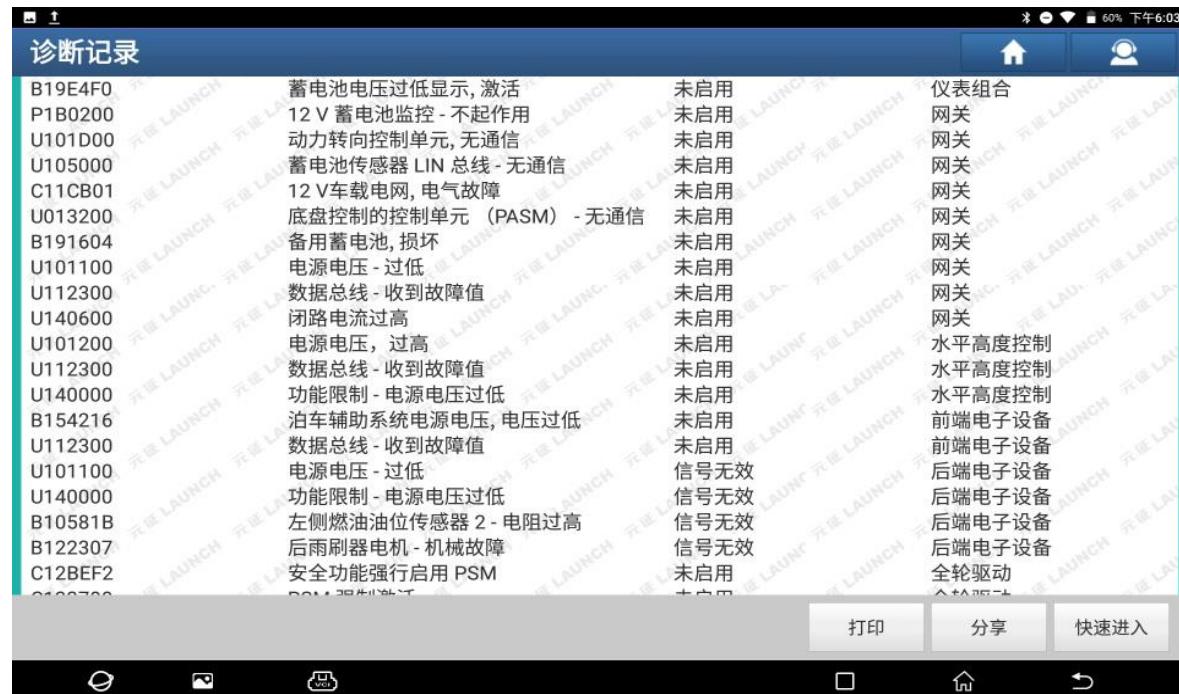
图 1

1. 有很多关于蓄电池的故障码（如下图）：

B19E4F0	蓄电池电压过低显示, 激活	未启用	仪表组合
P1B0200	12 V 蓄电池监控 - 不起作用	未启用	网关
U101D00	动力转向控制单元, 无通信	未启用	网关
U105000	蓄电池传感器 LIN 总线 - 无通信	未启用	网关
C11CB01	12 V 车载电网, 电气故障	未启用	网关
U013200	底盘控制的控制单元 (PASM) - 无通信	未启用	网关
B191604	备用蓄电池, 损坏	未启用	网关
U101100	电源电压 - 过低	未启用	网关
U112300	数据总线 - 收到故障值	未启用	网关
U140600	闭路电流过高	未启用	网关
U101200	电源电压, 过高	未启用	水平高度控制
U112300	数据总线 - 收到故障值	未启用	水平高度控制
U140000	功能限制 - 电源电压过低	未启用	水平高度控制
B154216	泊车辅助系统电源电压, 电压过低	未启用	前端电子设备
U112300	数据总线 - 收到故障值	未启用	前端电子设备
U101100	电源电压 - 过低	信号无效	后端电子设备
U140000	功能限制 - 电源电压过低	信号无效	后端电子设备
B10581B	左侧燃油油位传感器 2 - 电阻过高	信号无效	后端电子设备
B122307	后雨刷器电机 - 机械故障	信号无效	后端电子设备
C12BEF2	安全功能强行启用 PSM	未启用	全轮驱动

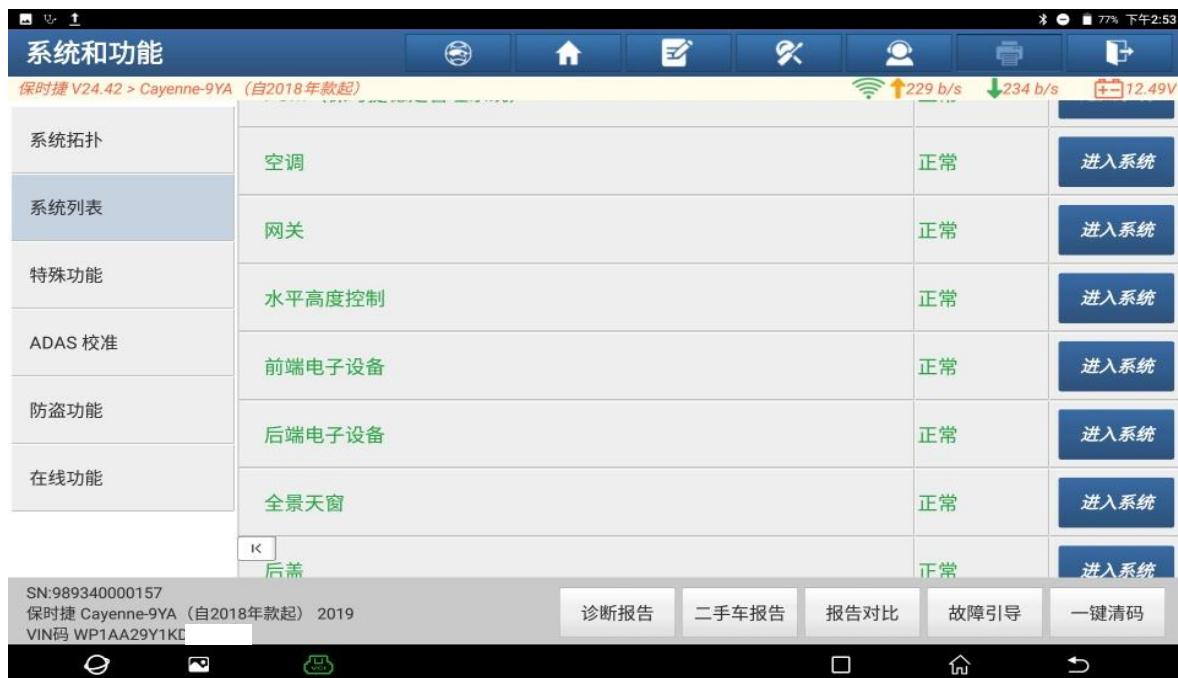
图 19

19. 清码后，没有关于蓄电池的故障码（如下图）；

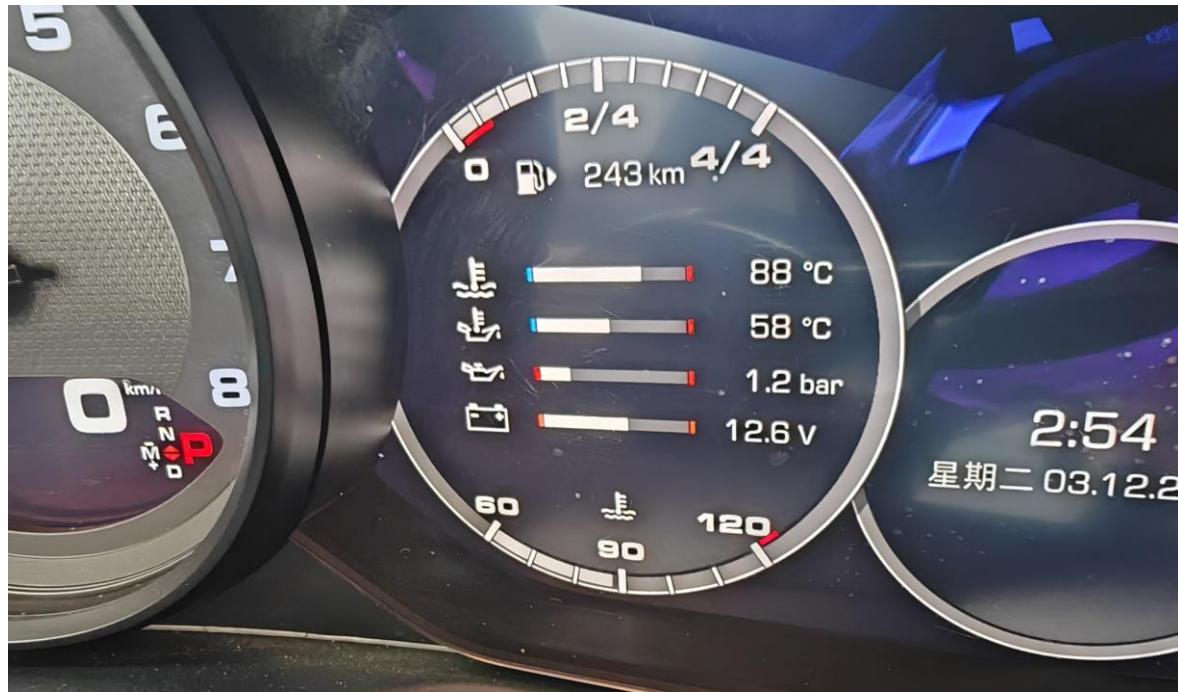
图 20

20. 车辆无故障灯，在仪表可以看到蓄电池电压信息（如下图）；
