P2127: 00 APP 传感器 2 号电路输入低 故障解析

DTC	说明
P2127: 00	APP 传感器 2 号电路输入低

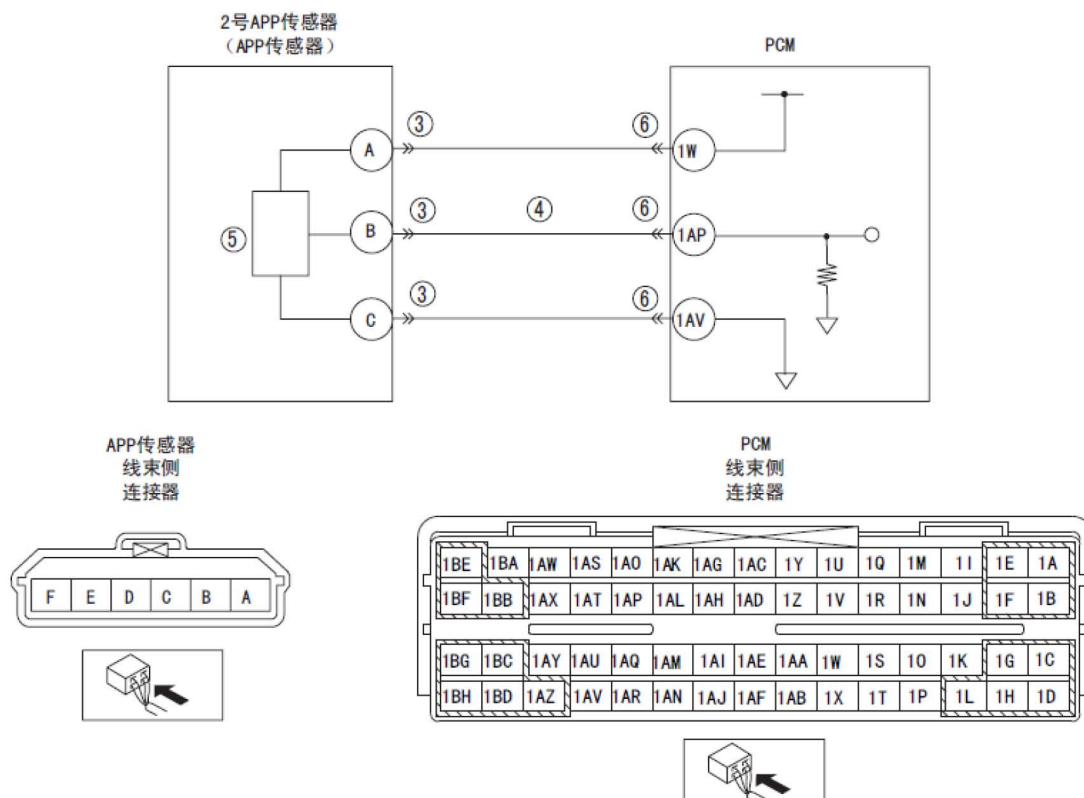
- APP传感器2号故障
- 连接器或接线端故障
- APP传感器接线端A与PCM接线端1W之间的线束断路
- APP传感器接线端B和PCM接线端1AP之间的线束开路
- APP传感器接线端A与PCM接线端1W之间的线束对地短路
- 在APP传感器接线端B与PCM接线端1AP之间的线束存在接地短路
- PCM故障
