P2123: 00 APP 传感器 1 号电路输入高 故障解析

DTC	说明
P2123: 00	APP 传感器 1 号电路输入高

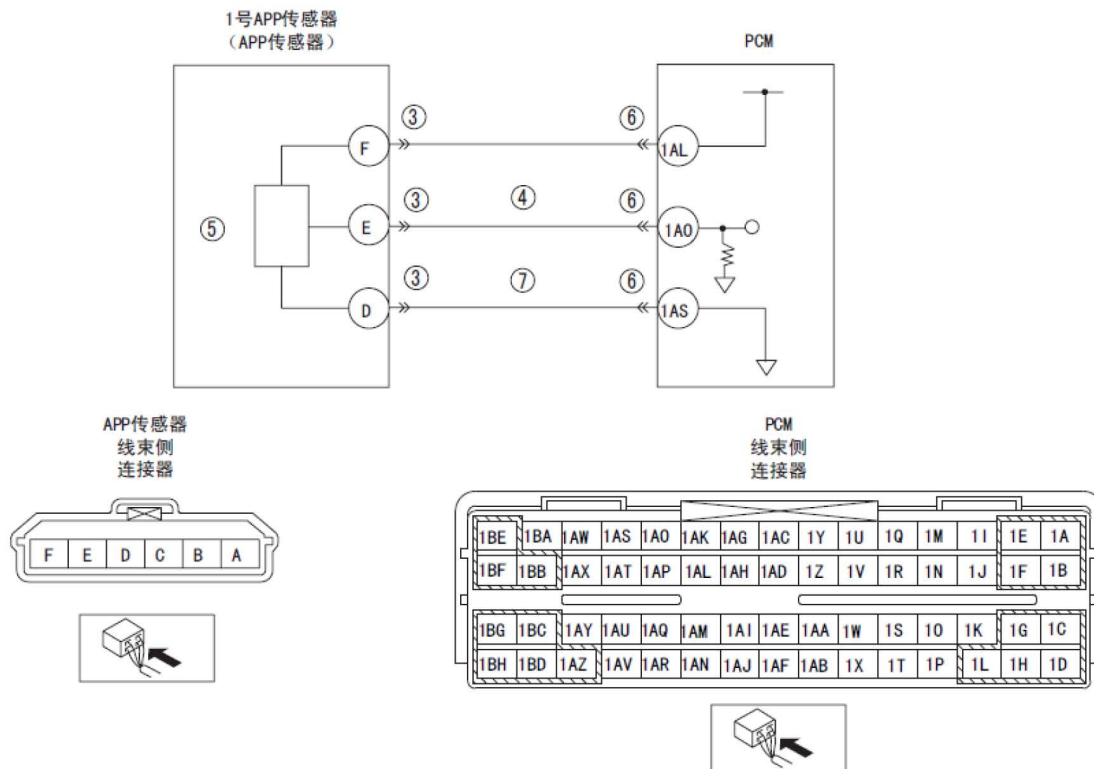
- 当发动机运转时, PCM监测来自APP传感器1号的输入电压。如果输入电压高于4.8 V, PCM即可确定1号APP传感器电路输入电压过高。

- APP传感器1号故障
- 连接器或接线端故障
- APP传感器接线端E与PCM接线端1A0之间的线束对电源短路
- APP传感器接线端D与PCM接线端1AS之间的线束断路
- PCM 故障

- 1). 确认冻结帧数据是否已被记录?
 - 是: 执行下一步。
 - 否: 在修理通知单上记录下冻结帧, 然后转至下一步。
- 2). 确认可提供的相关服务信息, 是否有任何相关维修信息?
 - 是: 根据可获得的维修信息进行维修或诊断。如果未对汽车进行修理, 则执行下一步。
 - 否: 执行下一步。
- 3). 检查APP传感器连接器是否连接不良
 - A). 把点火开关转至OFF位置。
 - B). 断开APP传感连接器。
 - C). 检查是否存在连接不良(例如销钉损坏/拔出、腐蚀)。
 - 是: 维修或更换接线端和/或连接器, 之后前进至步骤8。
 - 否: 执行下一步。
- 4). 检查APP传感器1号信号电路是否电源短路
 - A). 开启点火开关(发动机关闭)
 - B). 测量在APP传感器接线端E(线束侧)与接地体之间的电压是否为B+?
 - 是: 修理或更换可能出现电源短路的线束, 然后执行步骤8。
 - 否: 执行下一步。

- 5) . 检查APP传感器1号是否存在故障?
 - 是: 更换油门踏板, 然后执行第8 步。
 - 否: 执行下一步。

- 6) . 检查PCM连接器是否存在不良连接
 - A) . 把点火开关转至OFF位置。
 - B) . 断开PCM连接器。
 - C) . 检查是否存在连接不良(例如销钉损坏/拔出、腐蚀)。
 - 是: 维修或更换接线端和/ 或连接器, 之后前进至步骤8。
 - 否: 执行下一步。

- 7) . 检查APP传感器1号接地电路是否开路
 - A) . 把点火开关转至OFF位置。
 - B) . 检查APP传感器接线端D(线束侧)与PCM接线端1AS(线束侧)之间是否有连续性?
 - 是: 执行下一步。
 - 否: 维修或更换可能存在开路的线束, 然后转至下一步。

- 8) . 确认DTC P2123:00 的故障检修是否已经完成
 - A) . 确保重新连接所有断开的连接器。
 - B) . 使用汽车故障诊断仪清除PCM存储器中的DTC。
 - C) . 起动发动机。
 - D) . 检测是否出现相同的DTC?
 - 是: 更换PCM, 然后执行下一步骤。
 - 否: 执行下一步。
