P0134上游氧传感器信号电路开路故障解析

DTC	说明
P0134	上游氧传感器信号电路开路

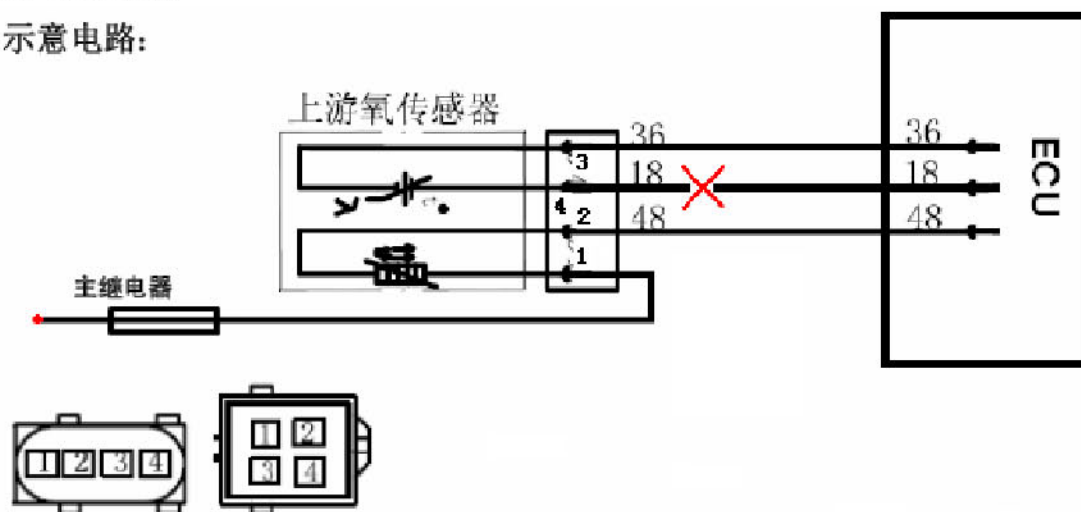
示意电路:

1). 当发动机启动后ECU 对上游氧传感器电路电压进行测量，当信号电压始终在 0.4~0.6 伏之间变化时，系统判断为上游氧传感器信号电路开路故障。

读取结果一		读取结果二	
故障灯亮	有故障代码	故障灯灭	有故障代码
	P0134		P0134
维修提示: 故障已经被确认可能存在以下问题 1). 氧传感器连接到ECU 18 号脚的电路开路 2). 氧传感器接插件连接不良 (针脚氧化)		维修提示: 故障未被最终确认, 可能是间歇性故障检查以下项目 1). 测量ECU 接插件18 号脚到氧传感器4 号的电阻
