# P0118发动机水温传感器信号电路对地短路故障解析

DTC	说明
P0118	发动机水温传感器信号电路对地短路

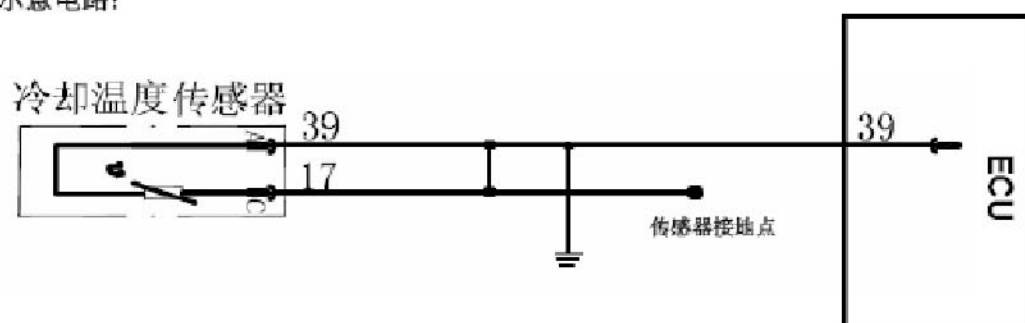
示意电路：

1). 当发动机启动后ECU 对发动机水温进行连续的监测，当发现发动机水温超过系统设定的下限值时，系统判断为发动机水温传感器对地短路故障。

读取结果一		读取结果二	
故障灯亮	有故障代码	故障灯灭	有故障代码
	P0118		P0118
维修提示：故障已经被确认可能存在以下问题 1). 连接到ECU 39 号脚的电路与地之间短路。		维修提示：故障未被最终确认，可能结冰已经融化检查以下项目 1). 测量ECU 39 号脚与地之间的电阻。
