P0170 右列汽缸混合比自适应值到达极限、P0173 左列汽缸混合比自适应值到达极限故障解析

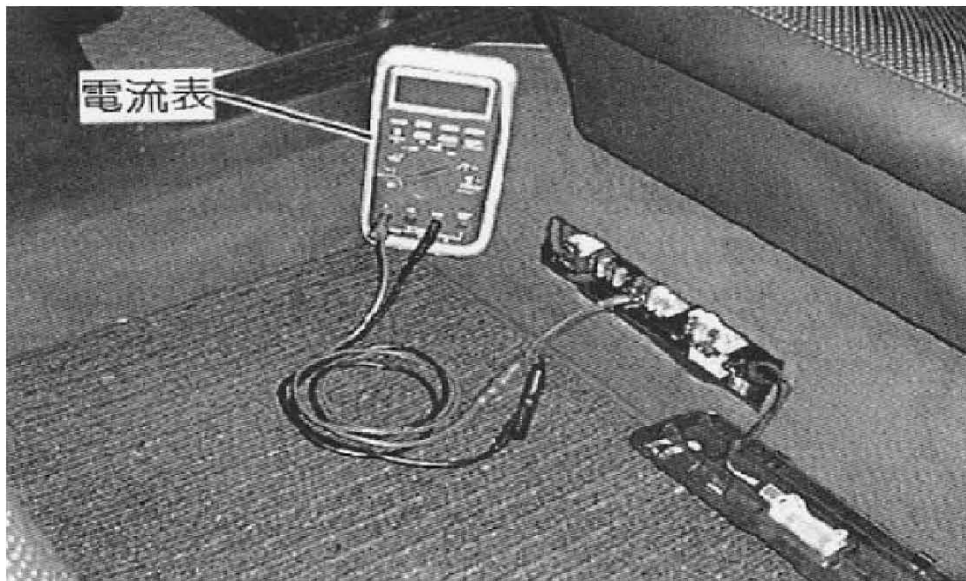
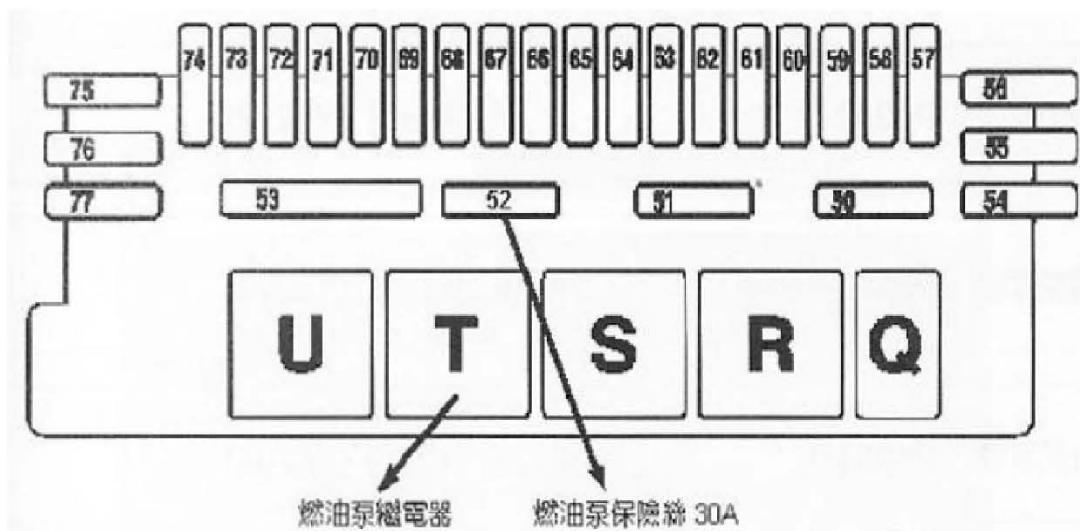
燃油泵保险丝（绿色）与继电器位置

- 检查引擎真空度，怠速时应在 17-21INHG 之间，否则进气系统可能有漏气
- 检查压缩压力，各缸至少应有 9BAR，新引擎可达 12-14BAR
- 检查燃油压力，应达 3.7-4.2BAR
- 检查汽油泵操作电流，如下图，在右后座椅下方找出后保险丝/继电器盒中的 F52 保险丝（30A），将她拔起然后接上电流表，发动引擎怠速运转时燃油泵运转应为 4-9A，如不在此范围内则更换燃油泵。（在此不建议测量电阻值，因为泵浦马达线圈电阻值动态极大，除非严重损坏，否则不具有修护参考意义）
- 检查燃油品质，如有水分或杂质则更换滤清器
