P0152 左气缸组氧传感器（前）电路电压过高故障解析

DTC	说明
P0152	左气缸组氧传感器（前）电路电压过高

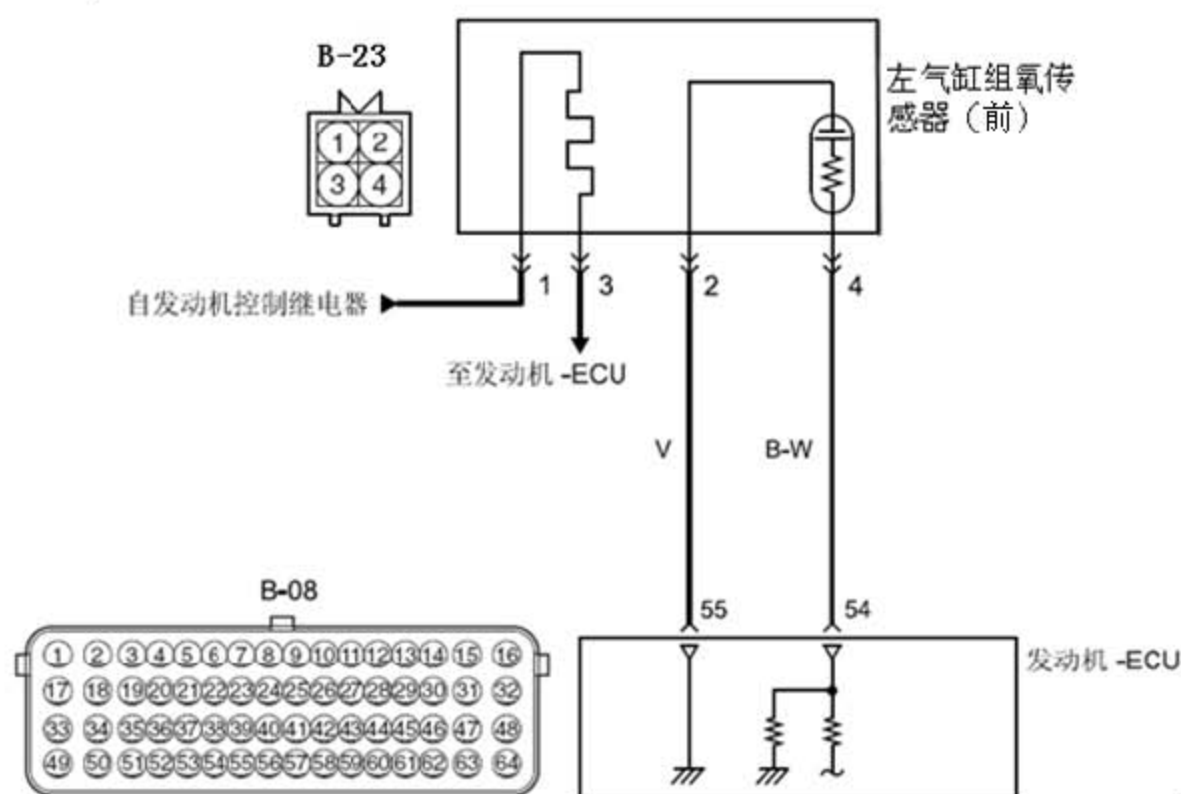
1). 电路图

- 传感器信号从左气缸组氧传感器（前）的输出端子（4号端子）输入至发动机-ECU（38号端子）。
- 左气缸组氧传感器（前）（2号端子）通过发动机-ECU（39号端子）接地。
- 左气缸组氧传感器（前）将废气排放物中的氧浓度转化为电压，并将该信号输入

A). 左气缸组氧传感器 (前) 输出电压持续 2 秒大于等于 1.8 V。

A). 左气缸组氧传感器 (前) 发生故障。

B). 左气缸组氧传感器 (前) 电路断路 / 短路或线束损坏或插接器接触松动。

C). 发动机-ECU 发生故障。

- b). 否：修理或更换插接器。
- 3). 插接器检查：发动机-ECU 插接器 B-08。
- A). 问题：检查结果是否正常？
 - a). 是：转到第 4 步。
 - b). 否：修理或更换插接器。
- 4). 检查左气缸组氧传感器（前）插接器 B-23（2 号端子）与发动机-ECU 插接器 B-08（38 号端子）之间的线束。
- A). 地线路是否断路和损坏。
 - B). 问题：检查结果是否正常？
 - a). 是：转到第 5 步。
 - b). 否：修理损坏的线束。
- 5). 诊断仪数据清单。
- A). 左气缸组氧传感器（前）。（参照表 1）
 - B). 问题：检查结果是否正常？
 - a). 是：间歇性故障。
 - b). 否：更换发动机-ECU。
