POAA1-231 混合动力蓄电池正极触点故障解析

DTC	说明
POAA1-231	混合动力蓄电池正极触点电路卡在关闭位置

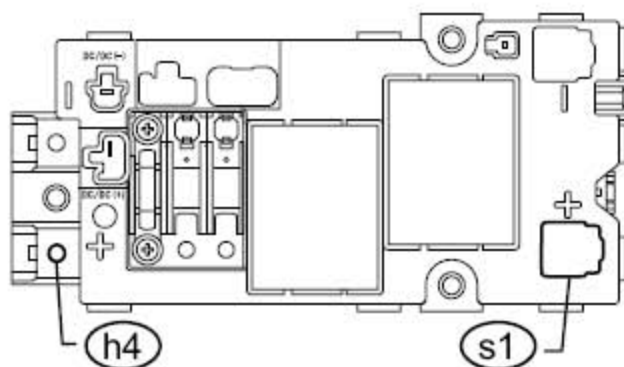
诊断仪连接	规定状态
h4-1 - s1-1	10 k Ω 或更大

*1	HV 继电器总成
----	----------

- 测试时使HV继电器置于车内以防拆卸过程中发生移动而使卡住的继电器恢复正常。
- 如果读取定格数据结果为 B，则必须更换 HV 继电器总成。通过测量电阻可以断定该故障是新发生的还是以前的。

正常: 更换 HV 继电器总成

异常: 更换 HV 继电器总成
