# P2019冷却水温过高, 导致引擎动力输出受限制故障解析

DTC	说明
P2019	冷却水温过高, 导致引擎动力输出受限制

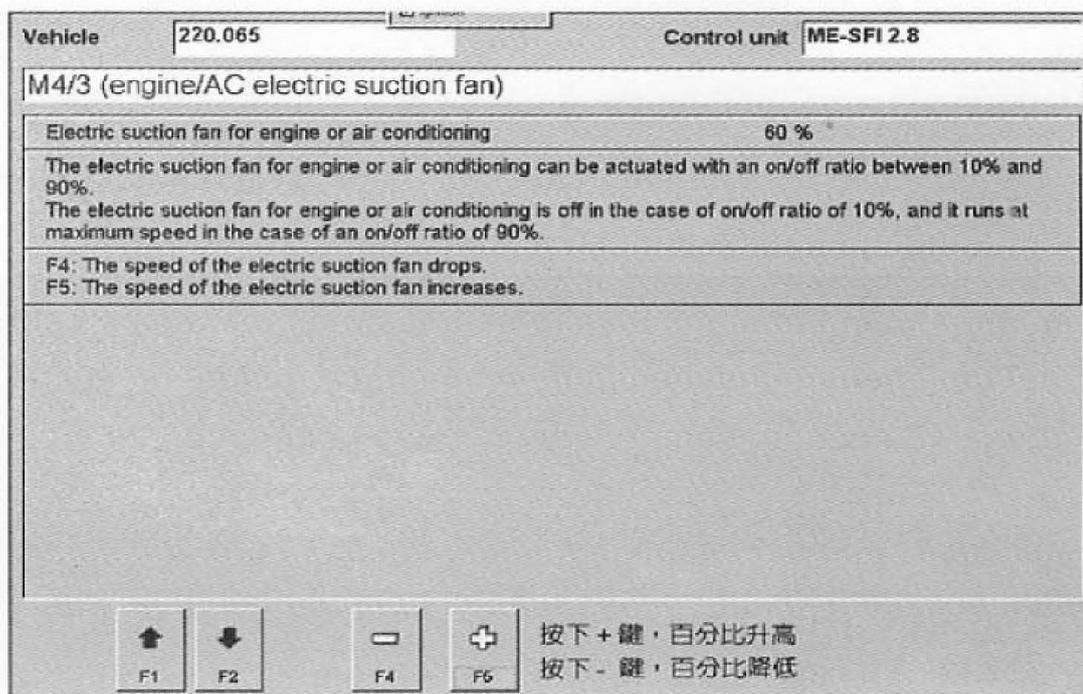
- 先进入诊断工具数值分析选项, 观察目前冷却水温与风扇运转需求百分比。  
 水温<80℃, AC OFF——风扇静止, 百分比约 10%  
 水温<80℃, AC ON——风扇运转, 百分比约 70-80%  
 水温<80℃, AC ON——风扇运转, 百分比约 90%  
 将冷却水温感知器接头拆开之后百分比应该会升至 90%以上
- 用汽车故障诊断仪, 选择风扇作动选项直接有手动操作风扇, 检查是否任意随指令任意运转。

- 3). 若没有诊断工具或诊断工具不支援数值分析，则连接数位电表至风扇控制单元之控制 PIN 脚，观察风扇作动百分比。
- 4). 若百分比变化正常但风扇运转不正常则更换风扇控制模组。
- 5). 若百分比变化不正常则检查 AAC 恒温空调控制模组或检查水温感知器。
