# B10E7:17 [高级遥控门锁系统和按钮起动系统]故障解析

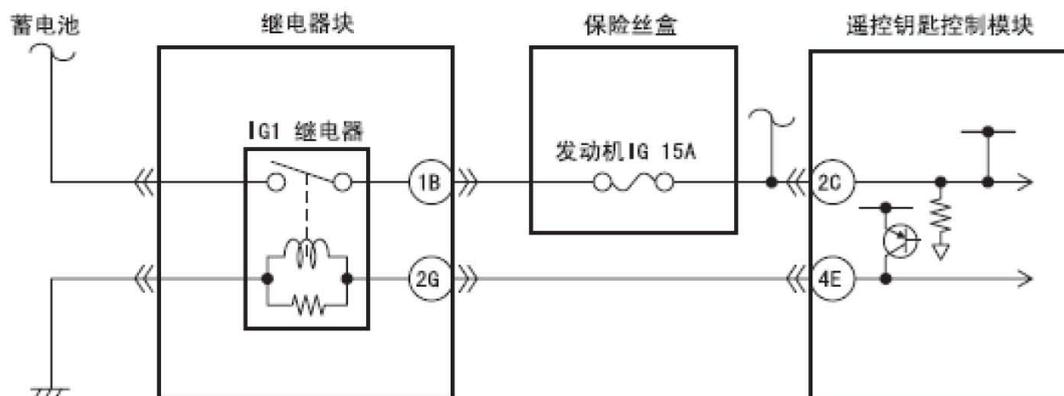
- 继电器盒连接器接线端1B 与无钥匙控制模块连接器接线端2C 之间的线束对电源短路
- 继电器块故障
- 遥控钥匙控制模块故障

继电器块  
线束侧连接器

遥控钥匙控制模块  
线束侧连接器

- 1). 检查继电器块连接器状况
  - A). 把点火开关转至OFF 位置。
  - B). 断开蓄电池负极电缆。
  - C). 断开继电器块连接器。
  - D). 检查连接器和接线端 (有无腐蚀、损坏和销断开)。
  - E). 连接器是否正常?
    - 是:执行下一步。
    - 否:修理/更换接线端或连接器。执行修理程序后, 执行步骤5。
- 2). 检查继电器块是否正常?
  - 是:执行下一步。
  - 否:更换继电器块。好之后, 执行步骤5。
- 3). 检查遥控钥匙控制模块连接器情况
  - A). 断开遥控钥匙控制模块连接器。
  - B). 检查连接器和接线端 (有无腐蚀、损坏和销断开)。
  - C). 连接器是否正常?
    - 是:执行下一步。
    - 否:修理/更换接线端或连接器。执行修理程序后, 执行步骤5。
- 4). 检查IG1 监控输入电路是否对电源短路
  - A). 再次连接蓄负极电池电缆。
  - B). 测量无钥匙控制模块连接器接线端2C 处的电压。
  - C). 能否测量到电压?
    - 是:维修/更换线束。进行维修之后, 执行下一步。
    - 否:执行下一步。
- 5). 确认DTC
  - A). 重新连接已断开的连接器和蓄电池导线负极。
  - B). 使用汽车故障诊断仪清除DTC。
  - C). 使用汽车故障诊断仪确认DTC。
  - D). 是否出现相同的DTC?
    - 是:从步骤1 开始重复进行检查。如果故障再次发生, 请更换遥控钥匙控制模块。执行下一步。
    - 否:执行下一步。
- 6). 确认是否有其他DTC 输出?
  - 是:进行相应的DTC 检查。
  - 否:DTC 故障检修完。
