P2022 进气歧管滚子位置传感器、开关电路输入过高(第 2 排)故障解析

DTC	说明
P2022	进气歧管滚子位置传感器/开关电路输入过高(第 2 排)

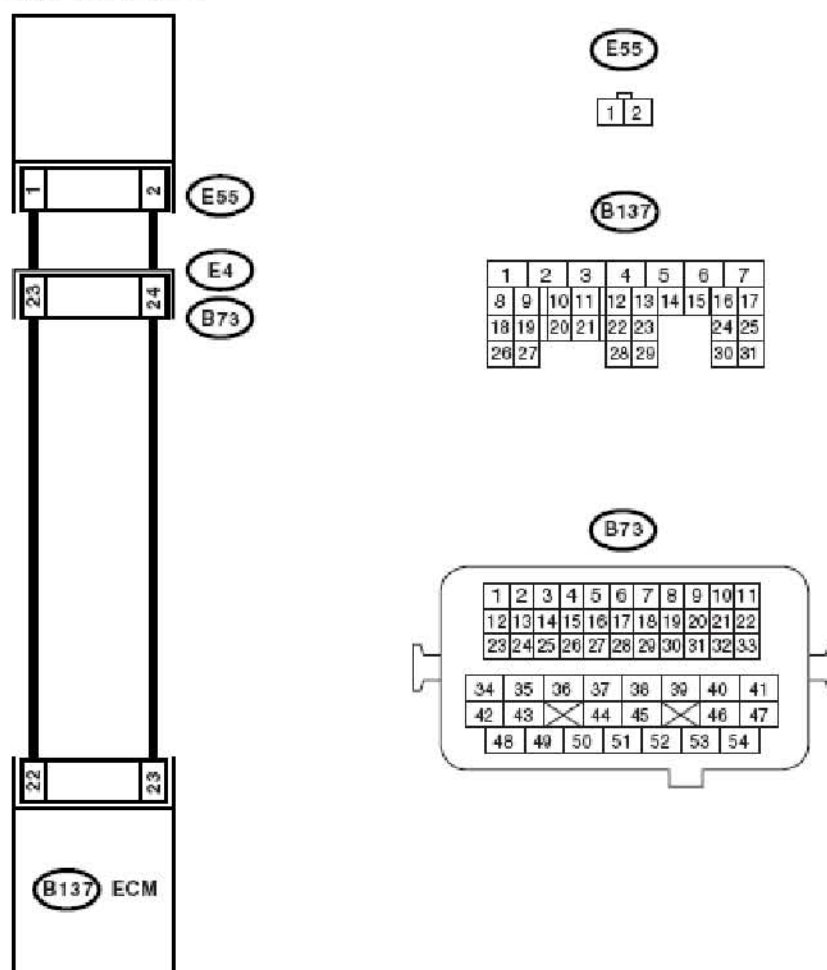
1). 电路图

右侧换向执行器
