# B1318 电池电压低故障解析

DTC	说明
B1318	电池电压低

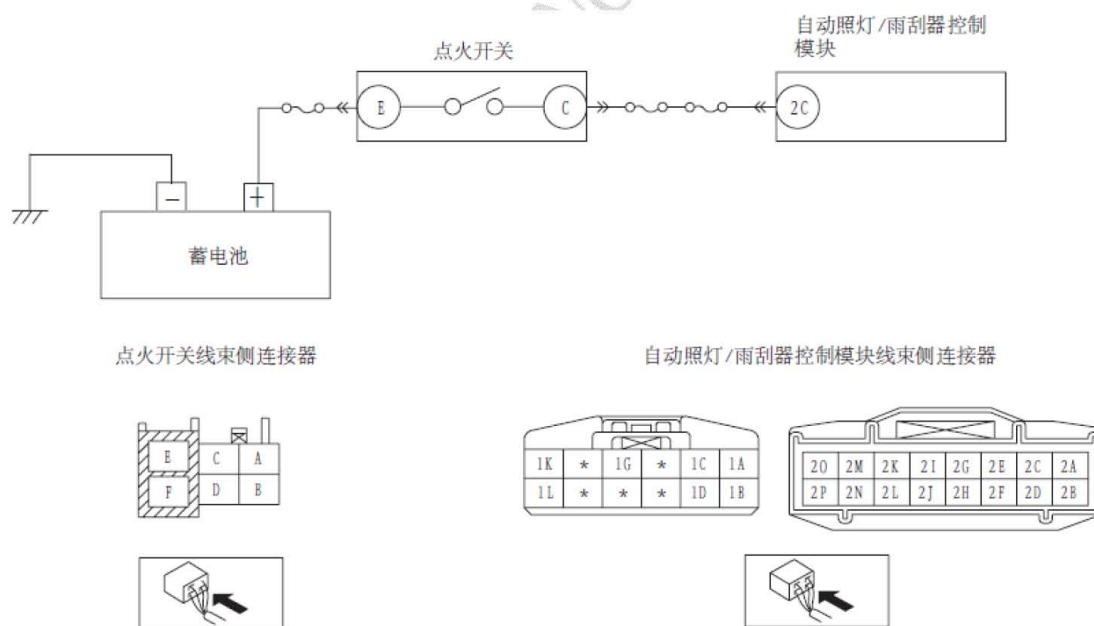
- 自动灯光/雨刮器控制模块接线端2C与电池之间的线束开路
- 自动灯光/雨刮器控制模块接线端2C与电池之间的线束接地短路
- 蓄电池故障
- 发电机故障
- 自动灯光/雨刮器控制模块故障
