行驶中车身时高时低

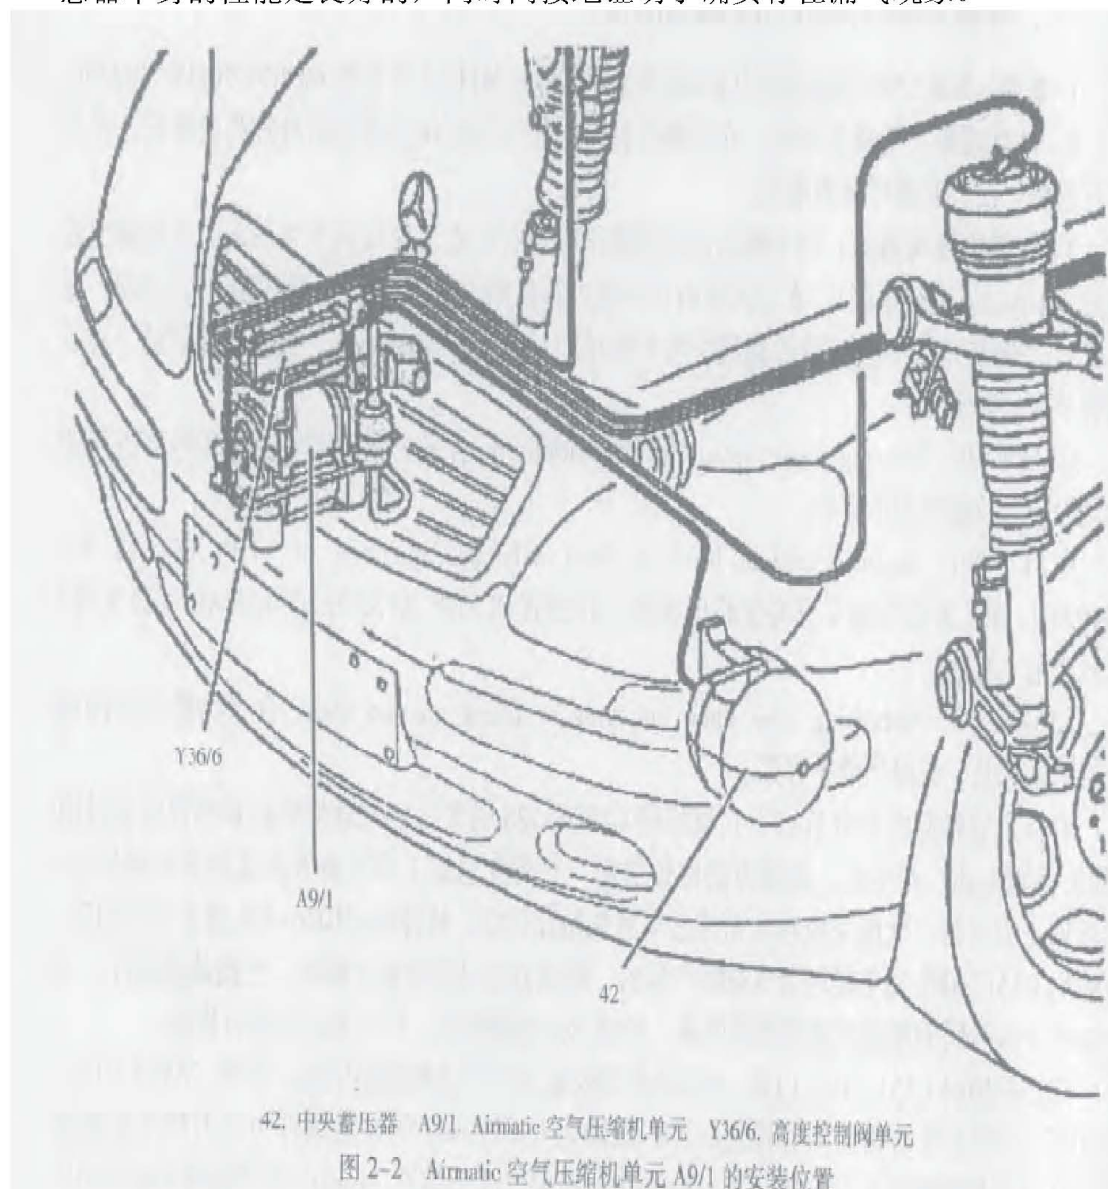
- 5). 从空气悬架电控系统电路图中可以看出, 压力释放电磁阀 A9/1v1 的 2 针线束插头线路直接与空气悬架控制模块 N5J (Airmatic 控制模块 N51, 具有 ADS 控制功能) 相连, 估计线路连接不良的可能性较小, 压力释放电磁阀 A9/1v1 卡滞的可能性较大。举起车辆, 拆下并分解压力释放电磁阀 A9/1v1, 发现阀体内部有一些锈迹, 处理干净后测量压力释放电磁阀 A9/1v1 阻值, 为 $16\ \Omega$, 在标准值范围内, 将其装到上车。
- 6). 对故障码 C1517-001 进行检修。在“Actual values”功能菜单中选择“Vehicle level”测试项目, 查看高度传感器数据, 左前高度传感器 B22/8 数据为 9mm, 右前高度传感器 B22\9 数据为 7mm, 后部高度传感器 B22/7 数据为 27mm。需要说明的是, 后部车身悬架只采用一个高度传感器(后部高度传感器 B22/7)。测试结果说明前部车身高度偏低。选取“Pressure sensor value”测试项目, 查看空气管路的各条支路压力值, 中央蓄压器压力为 824kPa, 左前轮减振器的管路压力为 727kPa, 右前轮减振器的管路压力为 659kPa, 左后轮减振器的管路压力为 631kPa, 右后轮减振器的管路压力为 631kPa, 这些数据说明压力传感器本身的性能是良好的, 同时间接地证明了确实存在漏气现象。
