33-01 下FET卡在ON位置（初始诊断）故障解析

DTC	说明
33-01	下FET卡在ON位置（初始诊断）

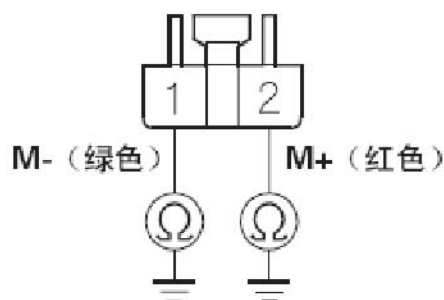
EPS 控制单元插接器 B (2 针)

- 1) .将点火开关转至ON（II）位置。
- 2) .使用汽车故障诊断仪清除DTC。
- 3) .将点火开关转至LOCK（0）位置。
- 4) .起动发动机。
- 5) .将方向盘从一个极限位置转到另一个极限位置数次，然后握住方向盘10 秒钟或更长时间。
- 6) .使用汽车故障诊断仪检查DTC。
是否显示DTC 33-01？
是 - 转至步骤7。
否 - 间歇性故障，此时系统正常。
- 7) .将点火开关转至LOCK（0）位置。
- 8) .断开EPS 控制单元插接器B（2 针）。
- 9) .检查EPS 控制单元插接器B（2 针） 1 号、2 号端子和车身搭铁之间是否导通。

是否导通？

是 - 转至步骤10。

否 - 检查EPS 控制单元插接器是否端子松动，如有必要，进行修理。如果发现连接不良，则更换EPS 控制单元。

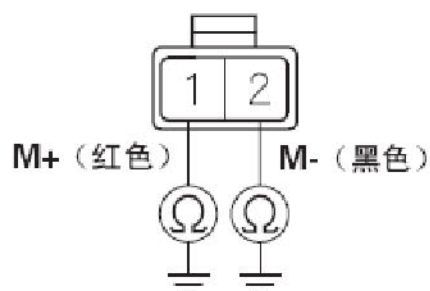
EPS 电机 2 针插接器

11) . 在EPS 电机侧，检查车身搭铁和EPS 电机2 针插接器1 号、2 号端子之间是否导通。

是否导通？

是 - 更换EPS 电机。

否 - 修理EPS 控制单元和EPS 电机之间线束对车身搭铁的短路。
