U3003: 16、U3003: 17 故障解析

DTC	说明
U3003: 16	电源系统
U3003: 17

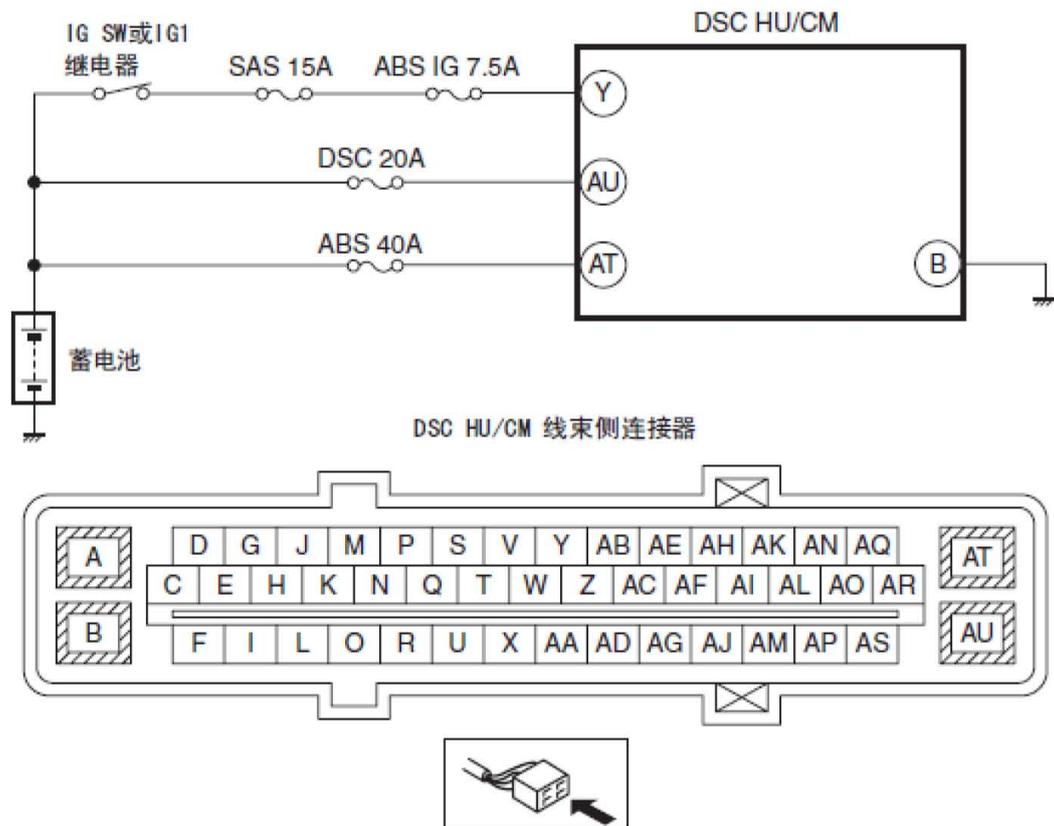
- 电池的性能降低
- 发电机故障
- ABS 40A/DSC 20A/SAS 15A/ABS IG 7.5A 保险丝故障
- DSC HU/CM 接线端Y 与蓄电池之间的线束存在开路或短路
- DSC HU/CM 接线端AU 与蓄电池之间的线束存在开路或短路
- DSC HU/CM 接线端AT 与蓄电池之间的线束存在开路或短路
- 在DSC HU/CM 接线端B 与接地体之间的线束存在开路
- 在连接器处连接不良
