P0A80-123 更换混合动力蓄电池组故障解析

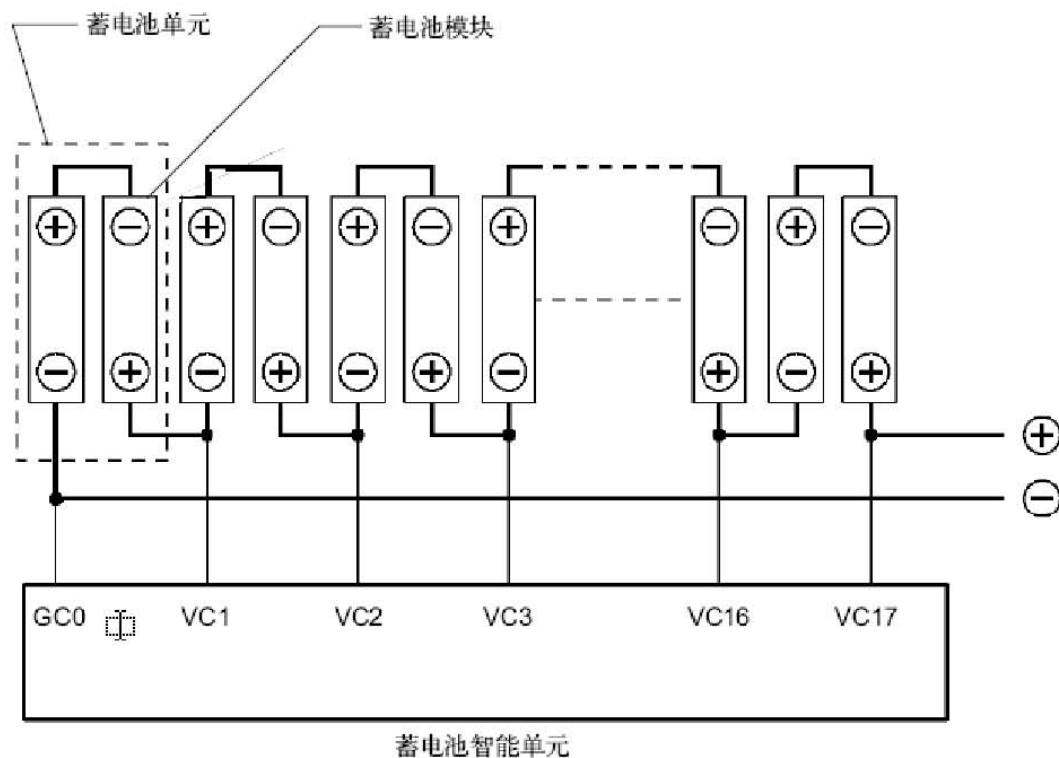
描述：在行驶过程中，混合动力车辆控制ECU将HV蓄电池的SOC（充电状态）控制在恒定水平。HV蓄电池由34个模块组成，每个模块包括六个串联的1.2V蓄电池单格。蓄电池智能单元在17个位置上监视蓄电池单元电压。各蓄电池单元由2个模块组成。
