56-31 与 ECM (PGM-FI 系统) 失去通信 故障解析

DTC	说明
56-31	与ECM (PGM-FI系统) 失去通信

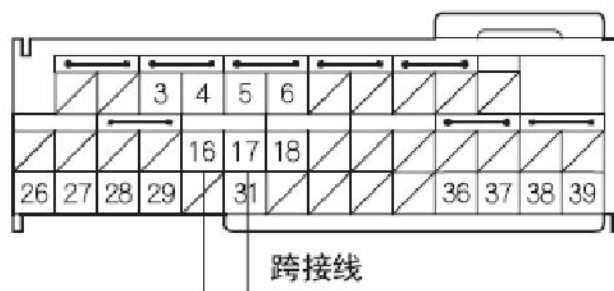
SRS 单元插接器 A (39 针)

- 1) . 清空DTC 存储器。
- 2) . 将点火开关转至ON (II) 位置, 然后等待10 秒钟。
- 3) . 读取DTC。
是否显示DTC 56-31?
是 - 转至步骤4。
否 - 间歇性故障, 此时系统正常。转至间歇性故障排除。如果显示其他DTC, 则对显示的DTC 进行故障排除。
- 4) . 将点火开关转至ON (II) 位置, 然后观察故障指示灯(MIL) 是否点亮。
MIL 是否点亮?
是 - 转至MIL 电路故障排除。
否 - 转至步骤5。
- 5) . 将点火开关转至LOCK (0) 位置。
- 6) . 执行蓄电池端子断开程序, 然后等待至少3 分钟。
- 7) . 将SRS 单元插接器A (39 针) 从SRS 单元上断开。
- 8) . 在SRS 单元插接器A (39 针) 16 号和17 号端子之间安装一条跨接线。

- 9) .将ECM/PCM 插接器A (49 针) 从ECM/PCM 上断开。
- 10) .检查ECM/PCM 插接器A (49 针) 3 号和4 号端子之间是否导通。
是否导通？
 - 是 - SRS 单元故障或SRS 单元插接器A (39 针) 与SRS 单元连接不良。
检查插接器和SRS 单元之间的连接情况。如果连接正常，更换SRS 单元。
 - 否 - 左发动机室线束或地板线束断路；更换故障线束，然后清除DTC。
